# EGAT SAINOI PV&BESS

## Preventive maintenance (PM) 5th(2 Dec 2024)

## **BUILDING : T0018**

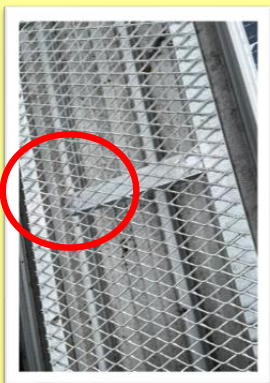
Walkway ขาด แถวที่ 2 จากซ้าย

| No | Maintenance Item | Description | Tooling เครื่องมือ | Method มาตรฐาน | Frequency ความถี่ | Maintenance Result | Countermeasure (กรณีไม่ผ่าน) | Date | Checked อนุมัติ | Approval อนุมัติ |
|---|---|---|---|---|---|---|---|---|---|---|
| | PM02-0003 | ตรวจสอบลมพัดขึ้นพัดลม, ตรวจสอบแรงดันลมพัดลม (10bar) | Visual (สายตา) | ตรวจสอบลมพัดขึ้นพัดลม, ตรวจสอบแรงดันลมพัดลม | 6 สัปดาห์/20 | ⊙ | Walkway row 2 from left has broken | | | |

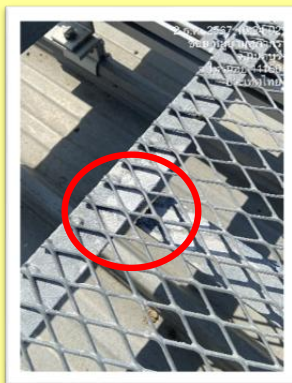
Walkway ขาด ทางเดินข้างหน้าตรงกลาง

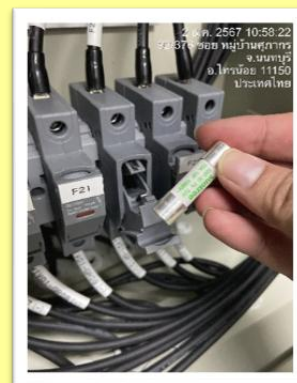
5. Check the operation of the water supply system (Pump station) The system is working normally. No leaks were found.
6. Check the overall signal cable connection. Found 1 broken fuse.

ฟิวส์ (05-09) F22 เสีย

| No | Maintenance Item | Description | Tooling เครื่องมือ | Method มาตรฐาน | Frequency ความถี่ | Maintenance Result | Countermeasure (กรณีไม่ผ่าน) | Date | Checked อนุมัติ | Approval อนุมัติ |
|---|---|---|---|---|---|---|---|---|---|---|
| | PM04-0004 | ตรวจสอบลมพัดขึ้นพัดลม, ตรวจสอบแรงดันลมพัดลม | Visual (สายตา) | ตรวจสอบลมพัดขึ้นพัดลม, ตรวจสอบแรงดันลมพัดลม | 6 สัปดาห์/20 | ⊙ | Found 1 broken fuse. | | | |

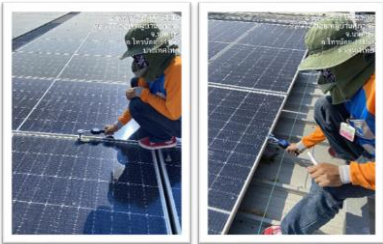
| No ลำดับที่ | Maintenance Item หัวข้อในการซ่อมบำรุง | Description รายละเอียด | Tooling เครื่องมือ | Method มาตรฐาน | Result ผลลัพธ์ |
|---|---|---|---|---|---|
| screw : 13-060-4 | | screw : 13-060-4 | | | |

1. Clean 216 solar panels, clean them with water and dry them. No abnormalities were detected.
2. Check the torque value of the 13mm and 17mm panel mounting nuts, their position and standard according to the attachment. Some positions were found not to meet the standard values and tightened according to the standards. Found a damaged walkway in the second row from the left and the Walkway is damaged, the walkway in front of the middle.

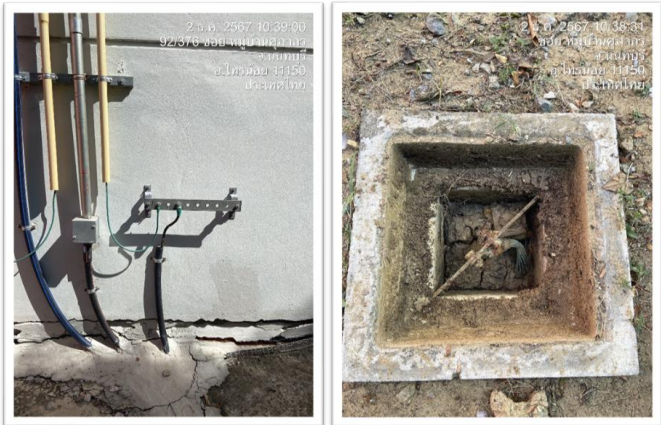
Earth tester DC t0018

| No ลำดับที่ | Maintenance Item หัวข้อในการซ่อมบำรุง | Description รายละเอียด | Tooling เครื่องมือ | Medthod มาตรฐาน | Result ผลลัพธ์ |
|---|---|---|---|---|---|
| | PM02-0004 | ตรวจสอบการต่อสายดิน | Visual(สายตา) | ถูกต้อง,ครบถ้วน,ใช้งานได้,ปลอดภัย | ครบถ้วน |

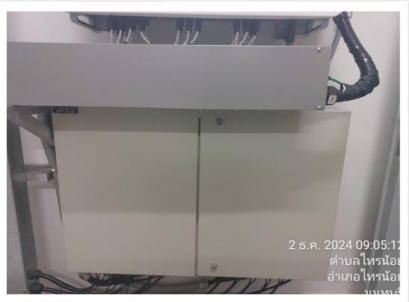
อุณหภูมิ 34.5 °C 18SNPB-WDC01

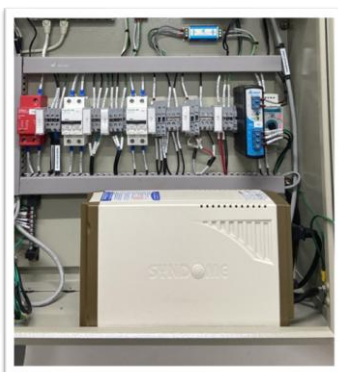
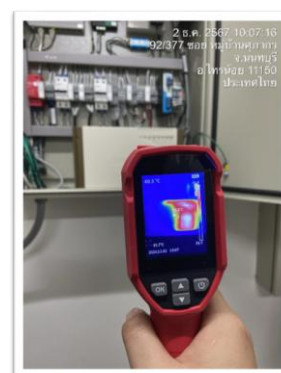
UPS 44.8 °C

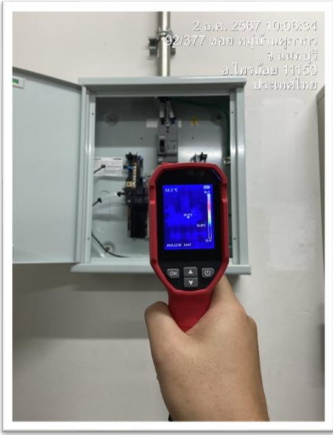
ตู้ LP 35.0 °C

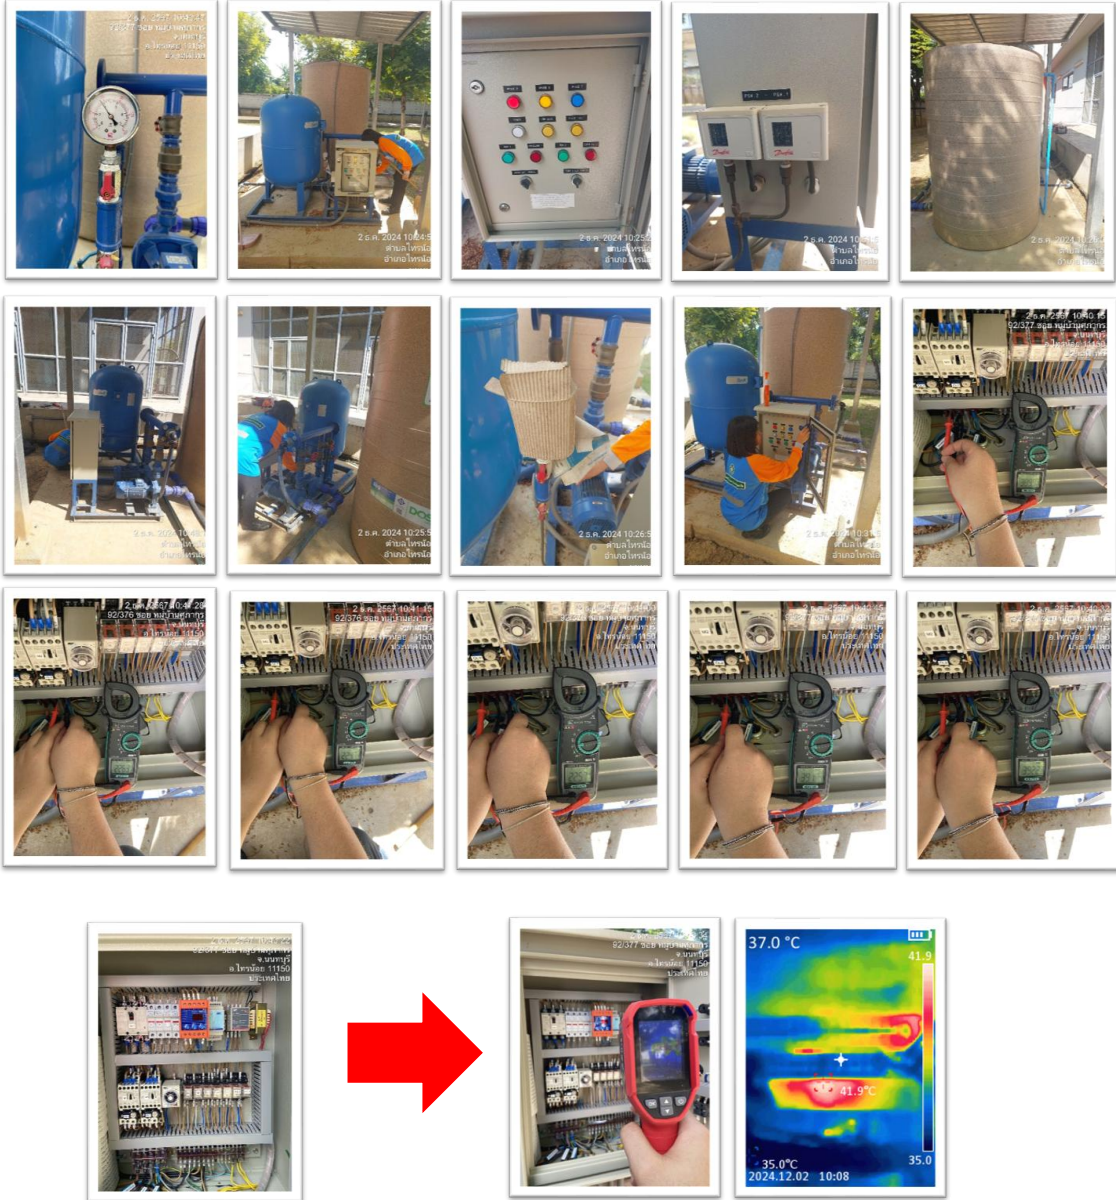
อุณหภูมิความร้อน 41.9 °C

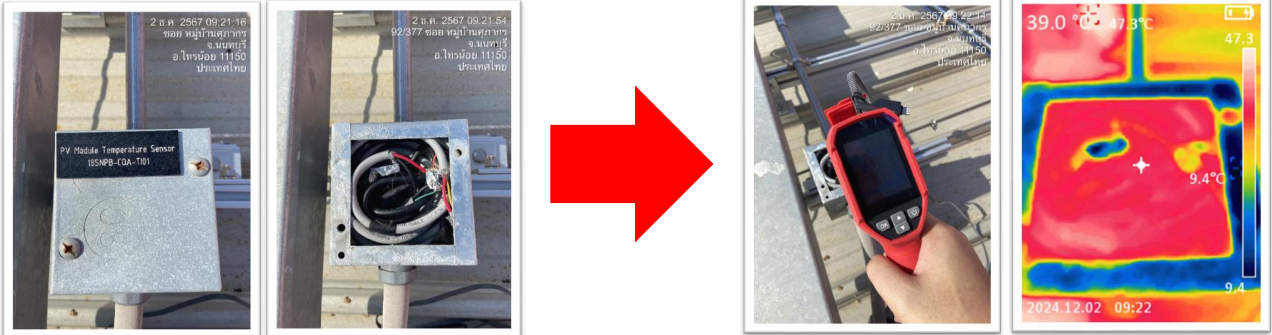
PV Module Temperature Sensor 18SNPB-CQA-TI01

Ambient Temp 47.3 °C
