## EGAT SAINOI PV&BESS

### Preventive maintenance (PM) 5th(2 Dec 2024)

### **BUILDING : T0020**

Maintenance of the rooftop solar cell system of EGAT SAINOI was carried out by RATCH Group Public Company Limited and undertaken by Zircoz Co., Ltd. on 2-3 December 2024.

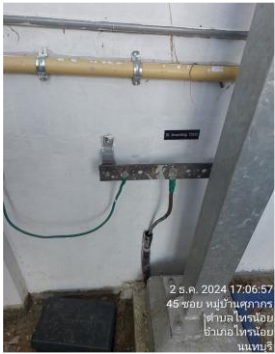
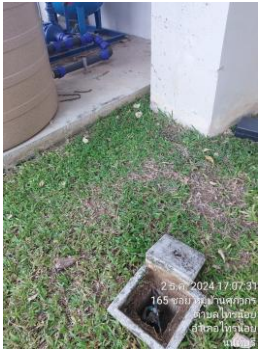
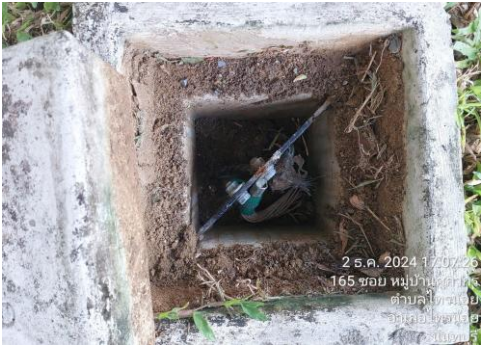
Earth tester DC t0020

| Noลำดับที่ | Maintenance Itemหัวข้อในการซ่อมบำรุง | Descriptionรายละเอียด | Toolingเครื่องมือ | Medthodมาตรฐาน | Resultผลลัพธ์ |
|---|---|---|---|---|---|
| | PM02-0004 | ตรวจสอบการต่อสายดิน | Visual(สายตา) | ถูกต้อง,ครบถ้วน,ใช้งานได้,ปลอดภัย | ครบถ้วน |

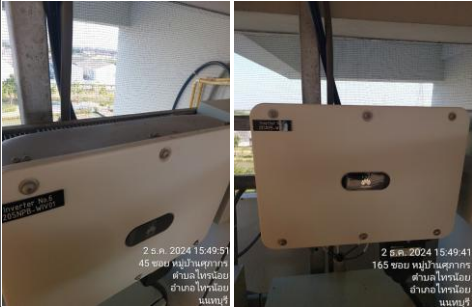
Inverter No.6 20SNPB-WiV01

| No ลำดับที่ | Maintenance Item หัวข้อในการซ่อมบำรุง | Description รายละเอียด | Tooling เครื่องมือ | Medthod มาตรฐาน | Result ผลลัพธ์ |
|---|---|---|---|---|---|
| | PM03-0001 | ตรวจสอบสภาพความพร้อมทั่วไปของ Inverter | Visual(สายตา) | ถูกต้อง,ครบถ้วน,ใช้งานได้,ปลอดภัย | ครบถ้วน |

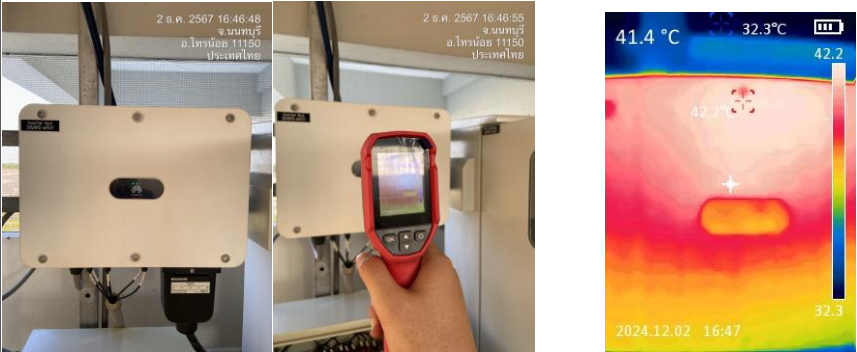
Inverter No.6 42.2 °C

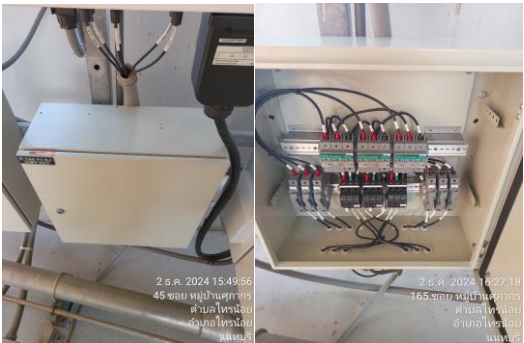
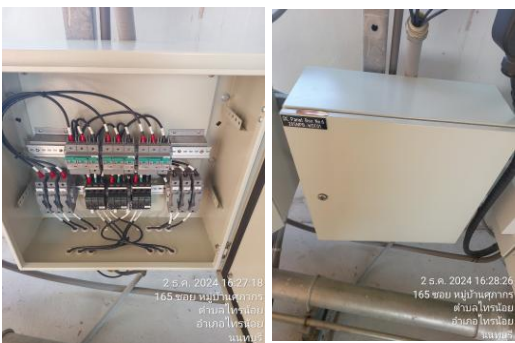
DC Panel Box No.6 20SNPB-WOC01

| No ลำดับที่ | Maintenance Item หัวข้อในการซ่อมบำรุง | Description รายละเอียด | Toooling เครื่องมือ | Medthod มาตรฐาน | Result ผลลัพธ์ |
|---|---|---|---|---|---|
| | PM04-0004 | ตรวจสอบความร้อน | Thermal Scan | ไม่มี Hot Spot | ไม่มี Hot Spot |

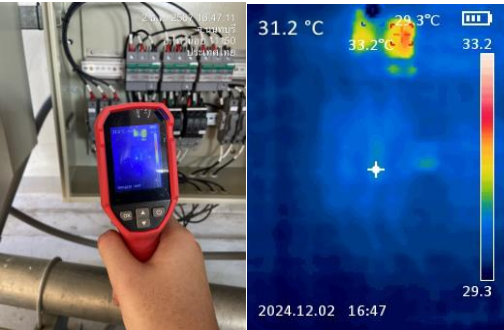
DC Panel Box No.6 33.2°C

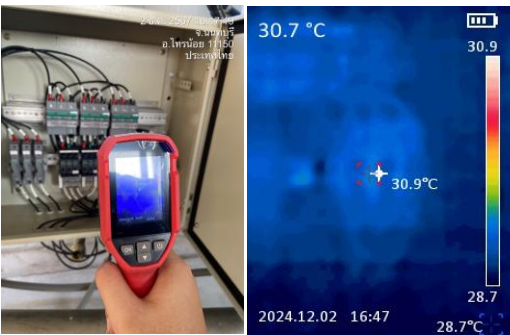
DC Panel Box No.6 30.9°C

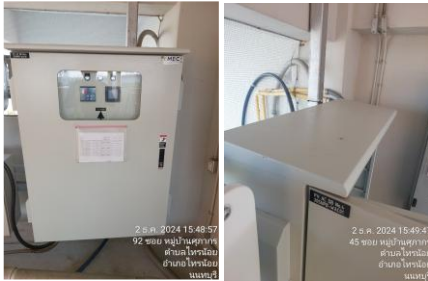
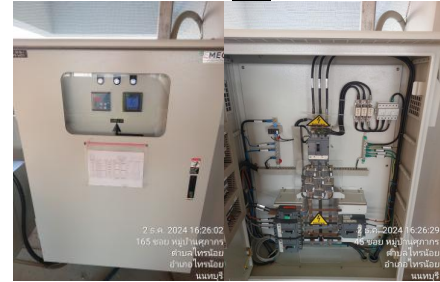
PV AC DB No.4 20SNPB-WAC01

| No ลำดับที่ | Maintenance Item หัวข้อในการซ่อมบำรุง | Description รายละเอียด | Tooling เครื่องมือ | Method มาตรฐาน | Result ผลลัพธ์ |
|---|---|---|---|---|---|
| | PM05-AC DB MCCB-0004 | ตรวจสอบความร้อน | Thermal Scan | ไม่มี Hot Spot | ไม่มีจุดHot spot |

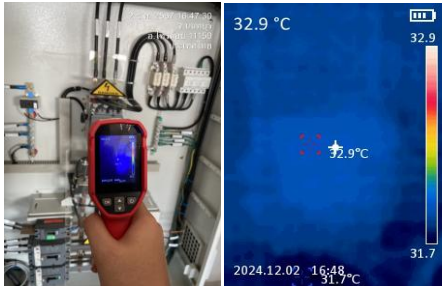
ตรวจสอบความร้อนMCCB 32.9 °C

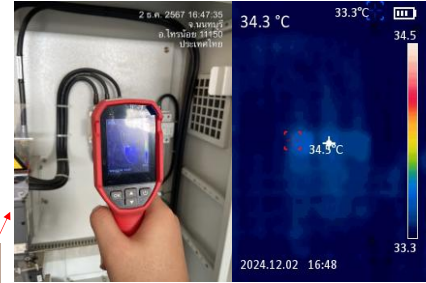
ตรวจสอบความร้อนฟิวส์ MCCB 34.5 °C

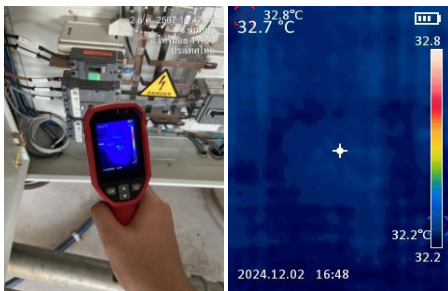
ตรวจสอบความร้อนBreaker inverter 32.7 °C

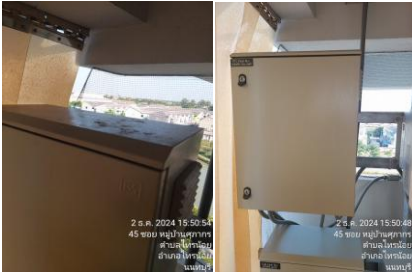
| No ลำดับที่ | Maintenance Item หัวข้อในการซ่อมบำรุง | Description รายละเอียด | Tooling เครื่องมือ | Medthod มาตรฐาน | Result ผลลัพธ์ |
|---|---|---|---|---|---|
| | PM05-RTU-0004 | ตรวจสอบความร้อน | Thermal Scan | ไม่มี Hot Spot | ไม่มีจุดHot spot |

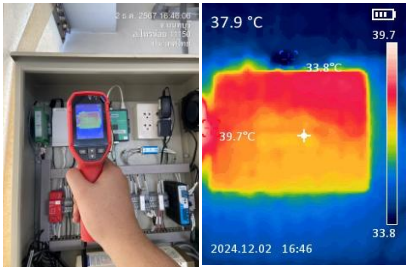
Switch Hub39.7 °C

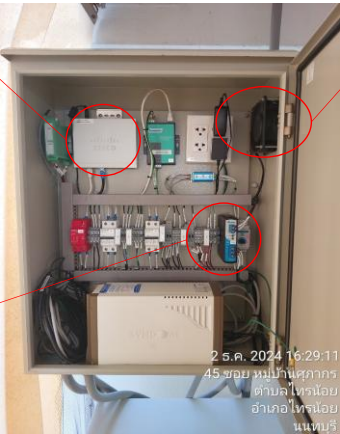
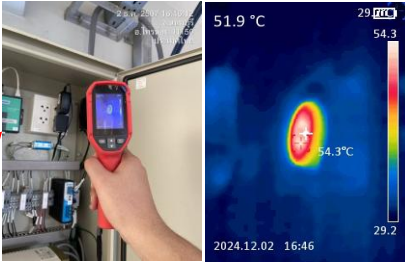
RTU FAN 54.3 °C

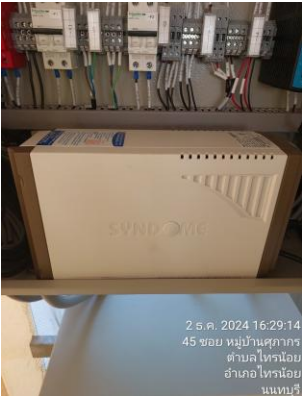
ตรวจสอบความร้อน UPS

| No ลำดับที่ | Maintenance Item หัวข้อในการซ่อมบำรุง | Description รายละเอียด | Tooling เครื่องมือ | Medthod มาตรฐาน | Result ผลลัพธ์ |
|---|---|---|---|---|---|
| | PM05-UPS-0004 | ตรวจสอบความร้อน | Thermal Scan | ไม่มี Hot Spot | ไม่มีจุดHot spot |

UPS 36.6 °C

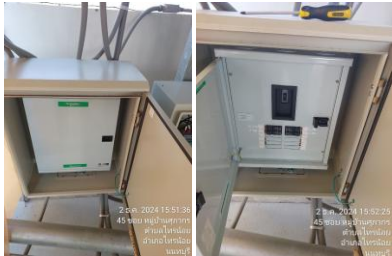
LoadPanel No.3  
18SNPB-WLP02

| No ลำดับที่ | Maintenance Item หัวข้อในการซ่อมบำรุง | Description รายละเอียด | Tooling เครื่องมือ | Medthod มาตรฐาน | Result ผลลัพธ์ |
|---|---|---|---|---|---|
| | PM05-LP-0004 | ตรวจสอบความร้อน | Thermal Scan | ไม่มี Hot Spot | ไม่มีจุดHot spot |

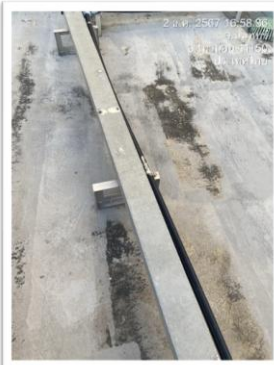
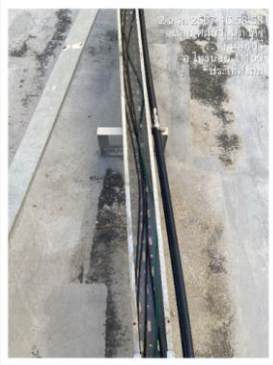
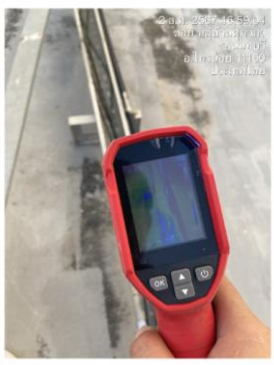
| No<br>ลำดับที่ | Maintenance Item<br>หัวข้อในการซ่อมบำรุง | Description<br>รายละเอียด | Tooling<br>เครื่องมือ | Medthod<br>มาตรฐาน | Result<br>ผลลัพธ์ |
|---|---|---|---|---|---|
| | PM06-0004 | ตรวจสอบความร้อน | Thermal Scan | ไม่มี Hot Spot | ไม่มี Hot Spot |
| | PM06-0005 | LAN CABLE | Visual(สายตา) | ถูกต้อง,ครบถ้วน,ใช้งานได้,ปลอดภัย | ครบถ้วน |
