RELATÓRIO DE LEVANTAMENTO RADIOMÉTRICO AMBIENTAL E MEDIDA DA RADIAÇÃO DE FUGA

Estabelecimento: Grupo Fleury - a+ Leôncio de Magalhães

Equipamento de Densitometria Óssea

Data de Execução das Medidas: 07 de Novembro de 2017

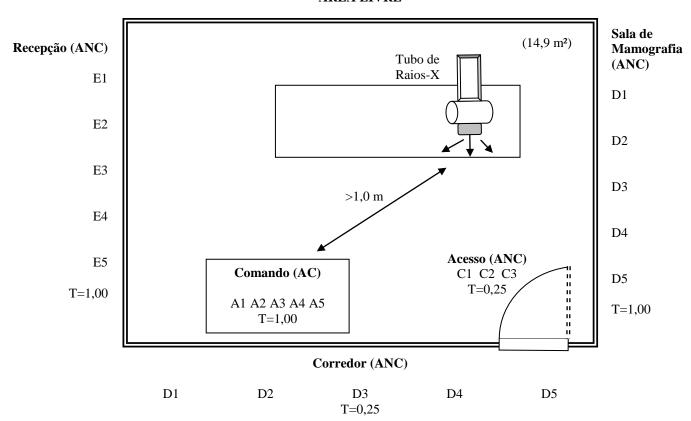
Layout não esta em escala e consta com as distâncias utilizadas para as medidas de radiação para fins de atenuação das barreiras
