RELATÓRIO DE LEVANTAMENTO RADIOMÉTRICO AMBIENTAL E MEDIDA DA RADIAÇÃO DE FUGA

Estabelecimento: Grupo Fleury – Unidade Anália Franco II

Equipamento de Densitometria Óssea

Data de Execução das Medidas: 12 de Maio de 2017

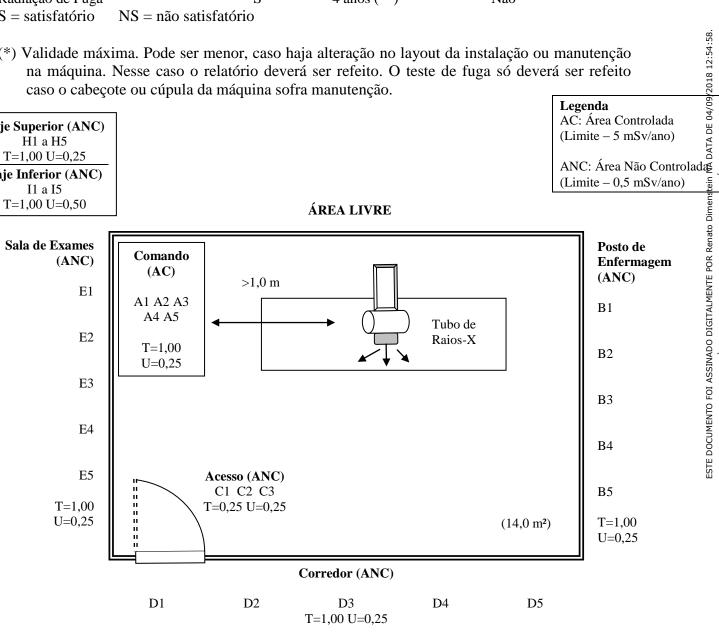
Laje Superior (ANC) H1 a H5 T=1,00 U=0,25 Laje Inferior (ANC) I1 a I5 T=1,00 U=0,50

Layout não esta em escala e consta com as distâncias utilizadas para as medidas de radiação para fins de atenuação das barreiras
