RELATÓRIO DE LEVANTAMENTO RADIOMÉTRICO AMBIENTAL E MEDIDA DA RADIAÇÃO DE FUGA

Estabelecimento: Grupo Fleury - Unidade a+ Lapa

Equipamento de Densitometria Óssea

Data deste Relatório: 03/11/2015

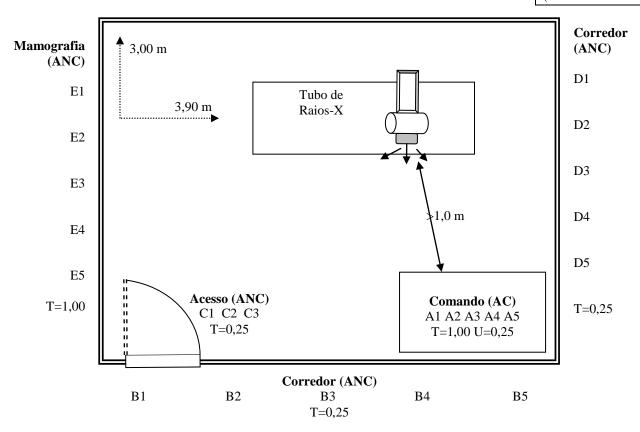
Layout não esta em escala e consta com as distâncias utilizadas para as medidas de radiação para fins de atenuação das barreiras

- (a) A radiação de fuga do cabeçote do equipamento radiológico é inferior aos limites da ANVISA.
- (b) A instalação está segura sob o ponto de vista de Proteção Radiológica, indicando que as blindagens da sala estão adequadas com relação ao público e trabalhadores.
