RELATÓRIO DE LEVANTAMENTO RADIOMÉTRICO AMBIENTAL E MEDIDA DA RADIAÇÃO DE FUGA

Estabelecimento: Grupo Fleury – A+ Unidade Braz Leme

Equipamento de Densitometria

Data de Execução das Medidas: 20/07/2016

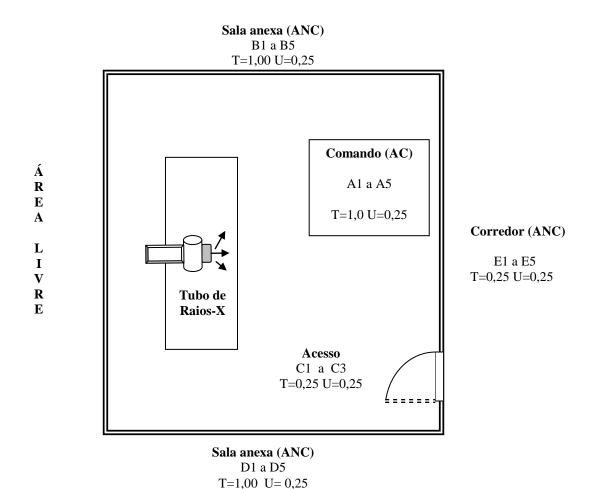
Layout não esta em escala e consta com as distâncias utilizadas para as medidas de radiação para fins de atenuação das barreiras
