# PT. PJ-TEK MANDIRI

| Rig ID | : BW KB150 C | Hook Load | : 34,02 ton |
| Manufacture | : PT Petrodrill Manufaktur Indonesia | Date of Inspection | : 09 Desember 2025 |

## DAILY INSPECTION CAT III REPORT

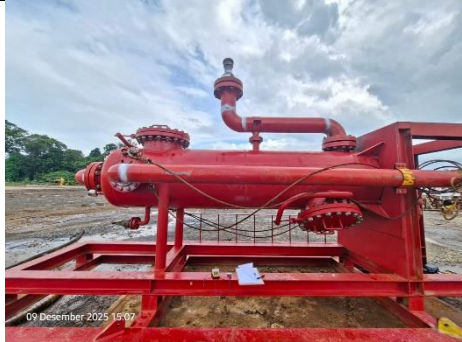
| No. | Equipment | Deficiencies | Categories | Remarks / Recommendation |
|---|---|---|---|---|
| 1. | Mud Gas Separator | | N/A | <b>Finding</b> : N/A<br><b>MPI Result</b> : No Discontinuity<br><b>Acceptance Criteria</b> : API STD 53<br><b>Total Progress</b> : 100% |

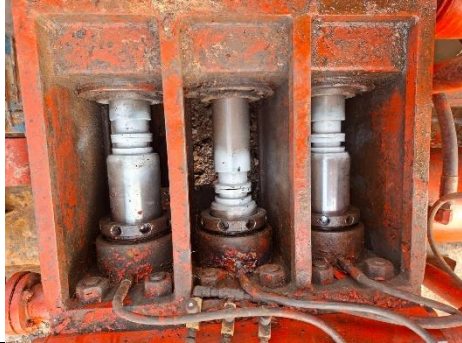
| No. | Equipment | Deficiencies | Categories | Remarks / Recommendation |
|---|---|---|---|---|
| 2. | Mud Pump<br>-Dischage Line<br>-Extention Rod | | N/A | <b>Finding</b> : N/A<br><b>MPI Result</b> : No Discontinuity<br><b>Acceptance Criteria</b> : API RP 7L Sect.4.1.3<br><b>Total Progress</b> : 100% |

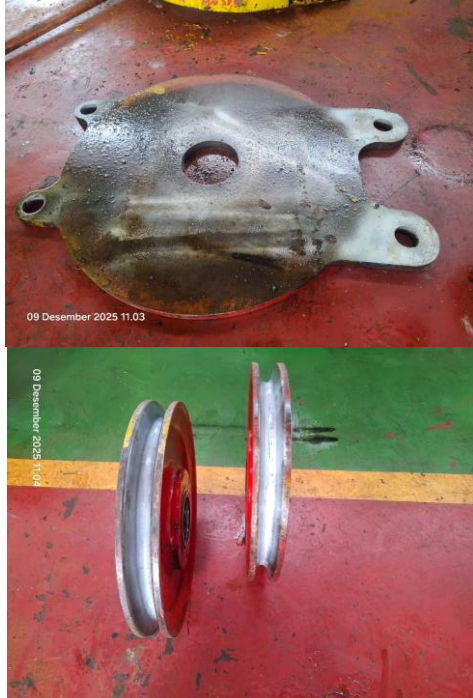
| No. | Equipment | Deficiencies | Categories | Remarks / Recommendation |
|---|---|---|---|---|
| 3. | Traveling Block<br>-Base Plate<br>-Sheave 2ea | | N/A | <b>Finding</b> : N/A<br><b>MPI Result</b> : No Discontinuity<br><b>Acceptance Criteria</b> : API RP 8B Sect 5.2.3.4<br><b>Total Progress</b> : 100% |

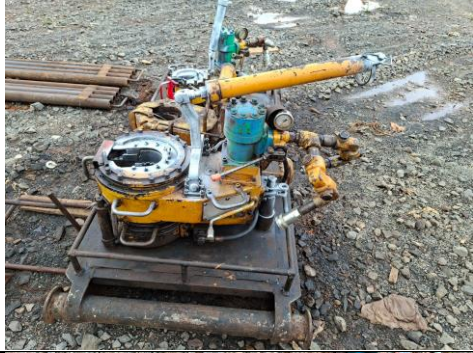
| 4. | Power Tubing Tong | | N/A | <b>Finding : N/A</b><br><b>MPI Result : No</b><br>Discontinuity<br><b>Acceptance Criteria :</b><br>API RP 7L Sect 4.1.3<br><b>Total Progress : 100%</b> |

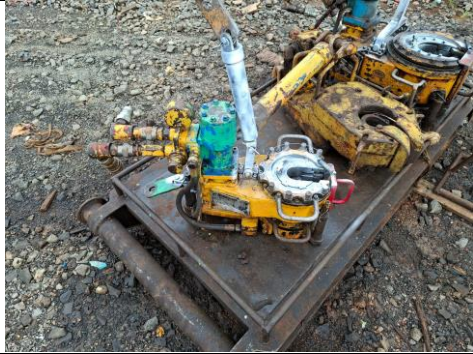
| 5. | Power Sucker Rod Tong | | N/A | <b>Finding : N/A</b><br><b>MPI Result : No</b><br>Discontinuity<br><b>Acceptance Criteria :</b><br>API RP 7L Sect 4.1.3<br><b>Total Progress : 100%</b> |

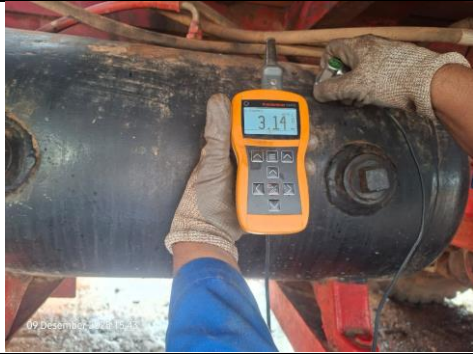
| 6. | Air Tank 1.2 | | N/A | <b>Wallthickness</b><br><b>Total Progress: 100 %</b> |

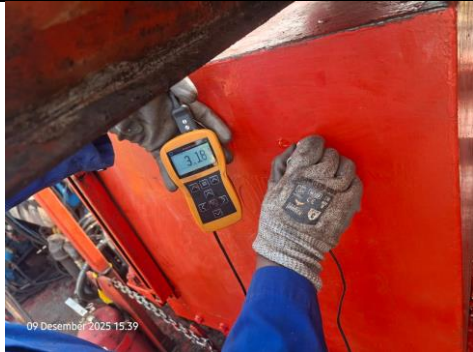
| 7. | Hydraulic Tank | | N/A | <b>Wallthickness</b><br><b>Total Progress: 100 %</b> |

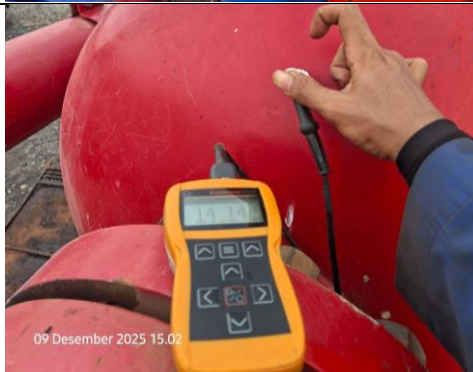
| 8. | MGS | | N/A | <b>Wallthickness</b><br><b>Total Progress: 100 %</b> |

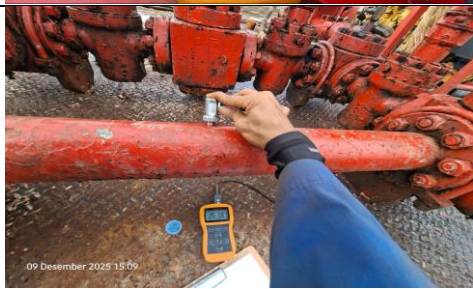
| 9. | BPM | | N/A | <b>Wallthickness</b><br><b>Total Progress: 100 %</b> |

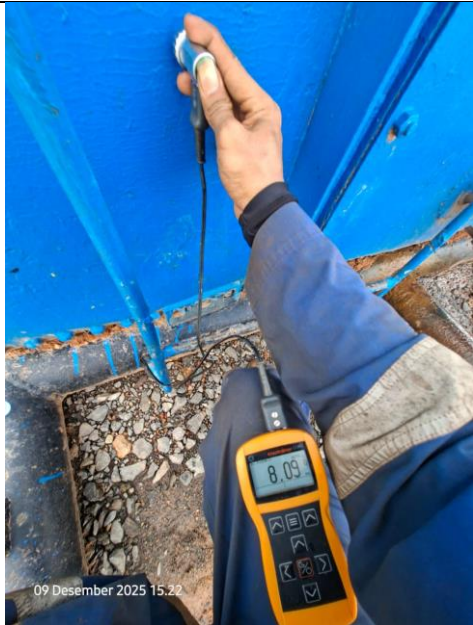
| 10. | Water Tank | | N/A | Wallthickness<br>Total Progress: 100 % |

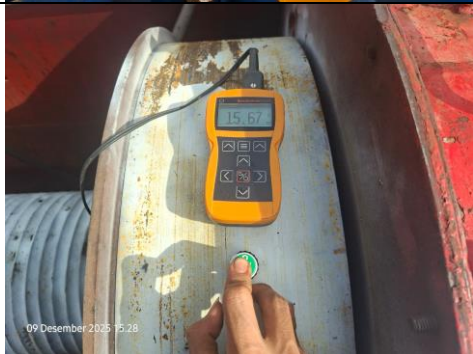
| 11. | Brake Rims<br>-Drawwork<br>-Send Line | | N/A | Wallthickness<br>Total Progress: 100 % |

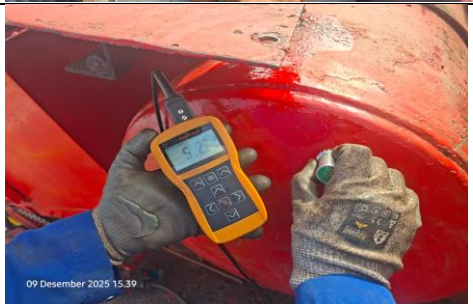
| 12. | Fuel Tank Rig Carrier | | N/A | Wallthickness<br>Total Progress: 100 % |

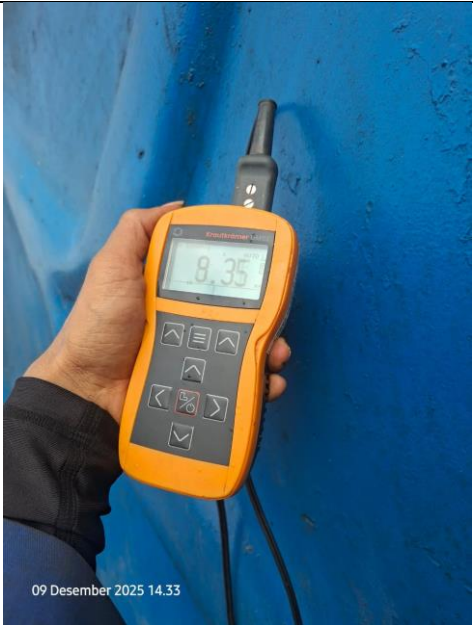
| 14. | Mud Tank Tank 1.2 | | N/A | Wallthickness<br>Total Progress: 100 % |

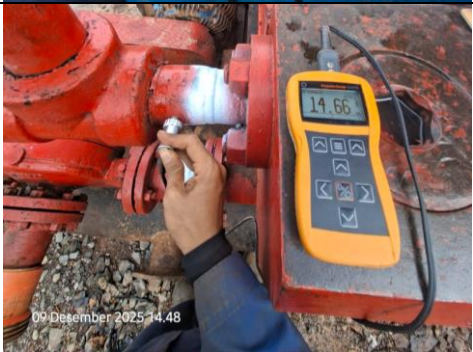
| 15. | Discharge Line | | N/A | Wallthickness<br>Total Progress: 100 % |

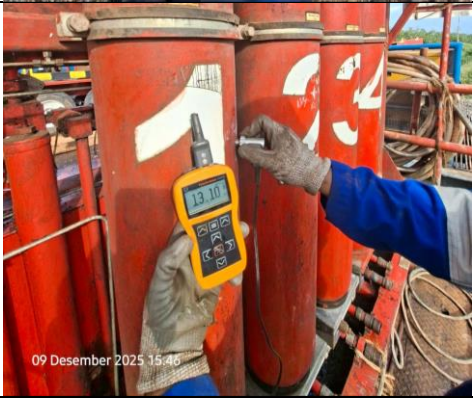
| 16. | Accumulator | | N/A | Wallthickness<br>Total Progress: 100 % |

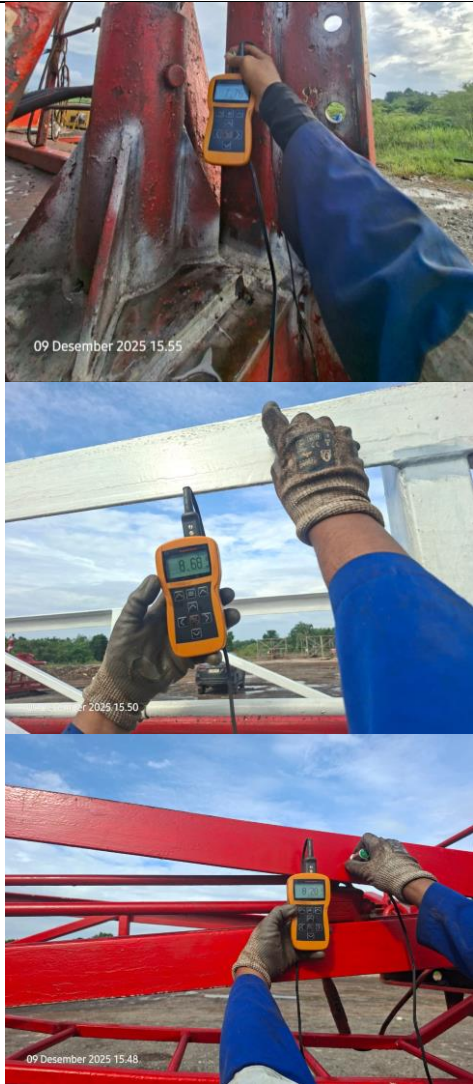
| 17. | Mast | | N/A | <b>Wallthickness</b><br><b>Total Progress: 100 %</b> |

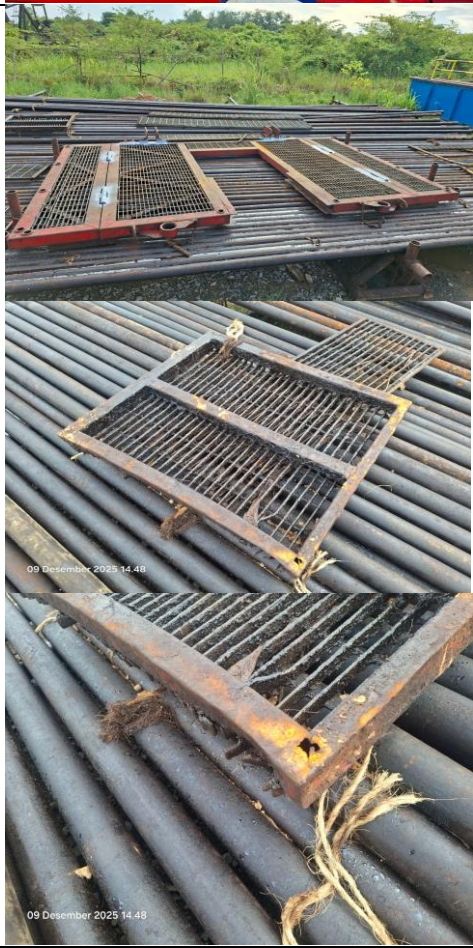
| 18 | WPF | | Critical | <b>Finding : Terdapat kerusakan struktur</b><br><b>MPI Result : No Discontinuity</b><br><b>Acceptance Criteria :</b><br>API RP 4G Sect 6.1<br>Table 3<br><b>Total Progress : 100%</b><br><b>Recommendation:</b><br>Segera lakukan perbaikan sesuai standard dan mengacu dengan prosedur. |

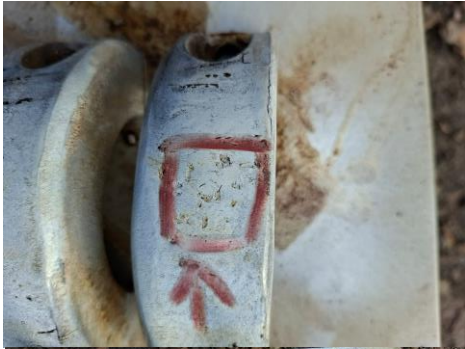
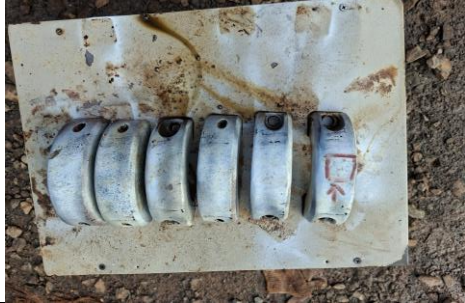
| 19. | Clamp Rod | | Critical | <p><b>Finding :</b> 1 spot crack</p> <p><b>MPI Result :</b> Discontinuity</p> <p><b>Acceptance Criteria :</b><br/>API RP 7L Sect 4.1.3</p> <p><b>Total Progress : 100%</b></p> <p><b>Recommendation:</b><br/>Segera lakukan perbaikan atau penggantian sesuai spesifikasi.</p> |

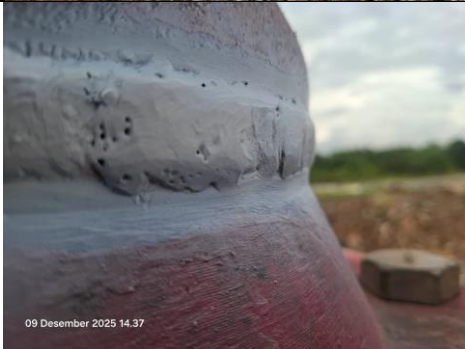
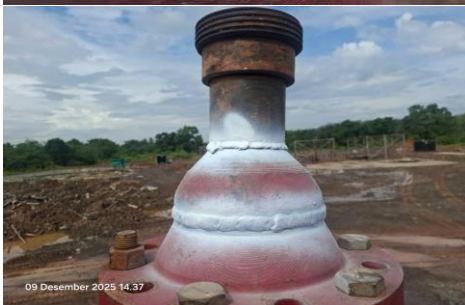
| 20 | Mud Inlet Line | | Critical | <p><b>Finding :</b> Porositi cluster welding</p> <p><b>MPI Result :</b> Discontinuity</p> <p><b>Acceptance Criteria :</b><br/>API RP 4G Sect 6.1<br/>Table 3</p> <p><b>Total Progress : 100%</b></p> <p><b>Recommendation:</b><br/>Segera lakukan perbaikan dengan mengacu standard dan prosedur.</p> |

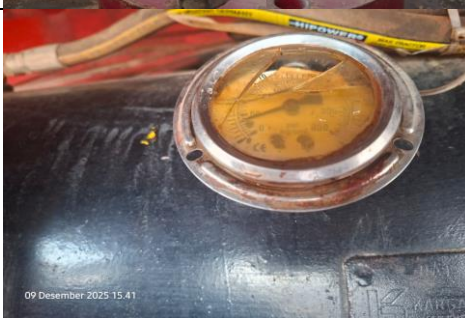
| 21. | Pressure Gauge Air Tank 1 | | Major | <p><b>Finding :</b> Kerusakan pada cover</p> <p><b>MPI Result :</b> N/A</p> <p><b>Acceptance Criteria :</b><br/>API RP 54 Sect 7.11</p> <p><b>Total Progress : 100%</b></p> <p><b>Recommendation:</b> Segera lakukan penggantian sesuai spesifikasi</p> |

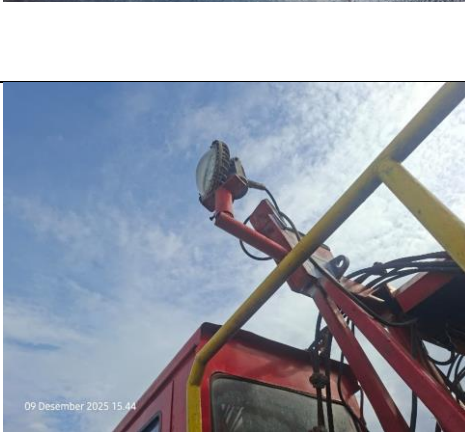
| 22. | Lightning Area Rig | | Major | <p><b>Finding :</b> Lampu penerang tidak dilengkapi pengaman</p> <p><b>MPI Result :</b> N/A</p> <p><b>Acceptance Criteria :</b><br/>API RP 54 Sect 7.4.12</p> <p><b>Total Progress : 100%</b></p> <p><b>Recommendation:</b> segera lakukan pemasangan sesuai spesifikasi.</p> |

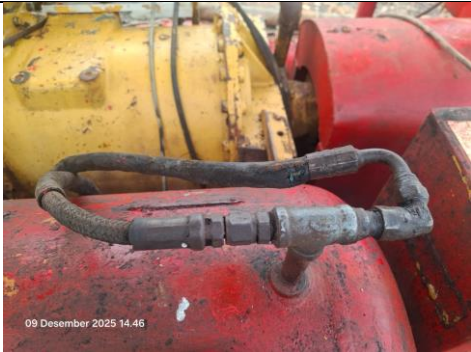
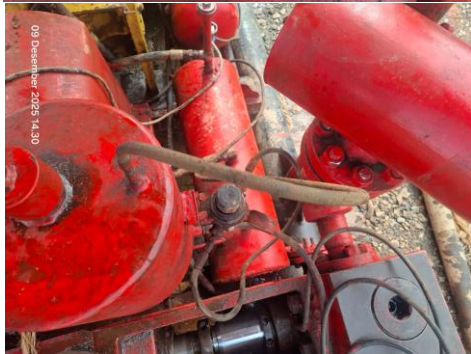
| 23. | Hose Compressore Mud Pump | | Major | <p><b>Finding :</b> 3 spot kerusakan hose</p> <p><b>MPI Result :</b> N/A</p> <p><b>Acceptance Criteria :</b> API RP 54 Sect 7.11.4</p> <p><b>Total Progress :</b> 100%</p> <p><b>Recoomendation:</b> Segera lakukan pergantian sesuai spesifikasi.</p> |

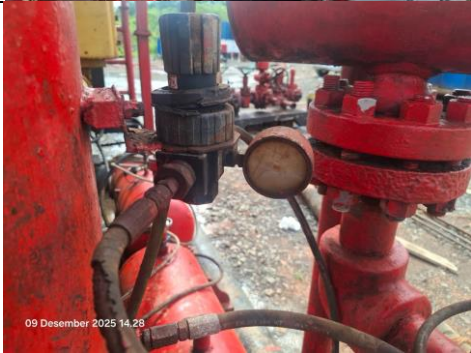
| 24. | Air Regulator | | Major | <p><b>Finding :</b> Regulator buram</p> <p><b>MPI Result :</b> N/A</p> <p><b>Acceptance Criteria :</b> API RP 54 Sect 7.11</p> <p><b>Total Progress :</b> 100%</p> <p><b>Recommendation:</b> Segera lakukan perbaikan atau pergantian sesuai spesifikasi</p> |

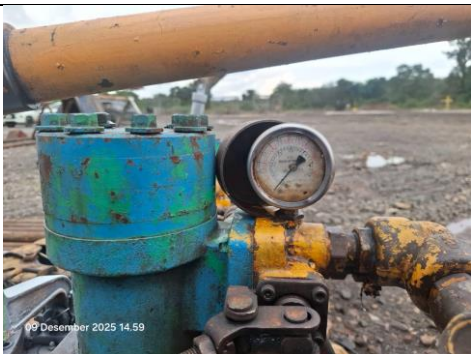
| 25. | Hydrualic Pressure Power Tubing Tong | | Critical | <p><b>Finding :</b> Pressure Gauge buram</p> <p><b>MPI Result :</b> N/A</p> <p><b>Acceptance Criteria :</b> API RP 54 Sect 7.11</p> <p><b>Total Progress :</b> 100%</p> <p><b>Recommendation:</b> Segera lakukan perbaikan mengacu standard dan prosedur.</p> |

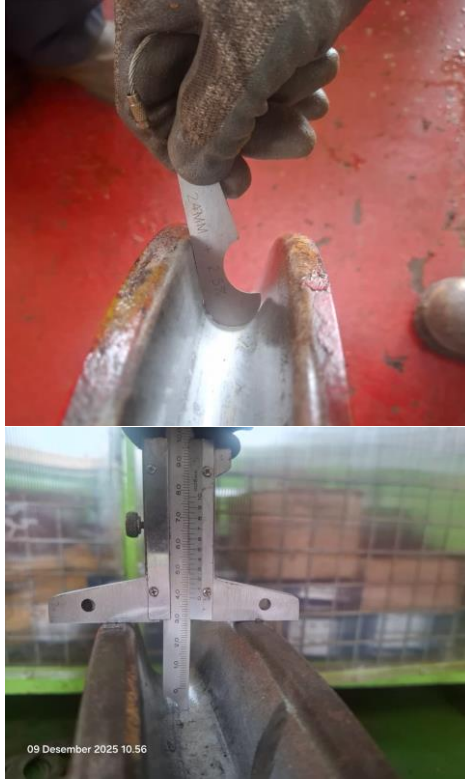
| 25. | Traveling Sheave | | Critical | <p><b>Finding :</b> Sheave 1 Groove tidak sesuai spesifikasi drilling line 7/8" atau wear menjadi 1" dengan kedalaman yang sudah melewati batas maximum yang di ijin</p> <p><b>MPI Result :</b> N/A</p> <p><b>Acceptance Criteria :</b> API RP 9B Sect 3.8.1</p> <p><b>Total Progress :</b> 100%</p> <p><b>Recommendation:</b> Segera lakukan perbaikan atau penggantian dengan mengacu standard dan prosedur.</p> |

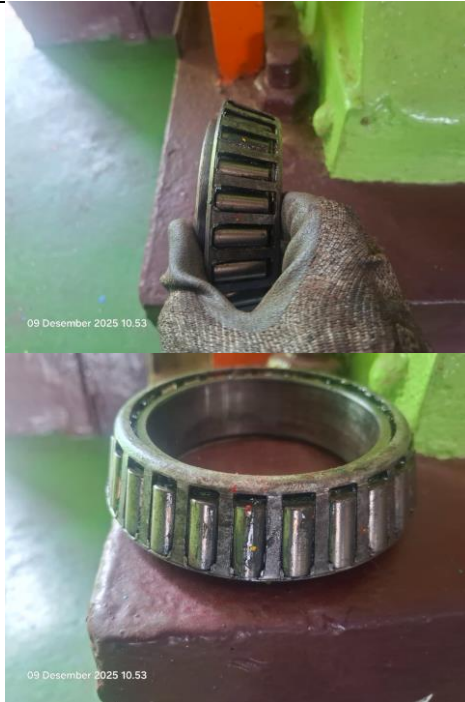
| 26. | Brearing Sheave Crown | | Critical | <p><b>Finding :</b> 1 Bearing rusak atau haus</p> <p><b>MPI Result :</b> N/A</p> <p><b>Acceptance Criteria :</b> API RP 7L Sect .6.8</p> <p><b>Total Progress :</b> 100%</p> <p><b>Recommandation:</b> Segera lakukan penggantian sesuai spesifikasi</p> |
