# PT. PJ-TEK MANDIRI

TECHNICAL INSPECTION & CERTIFICATION

| Rig ID | : RIG BW H35KD | Hook Load | : 97,5 Ton Metric | |
| DAILY INSPECTION CAT III REPORT | | | | |

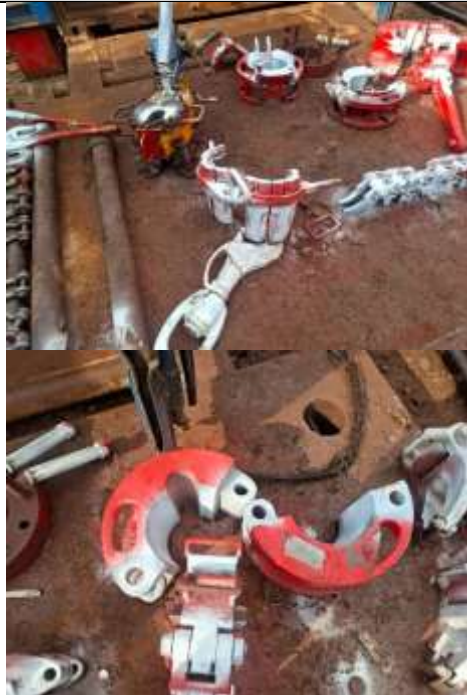
| 1. | Spider Slip 3ea | | N/A | <b>Finding</b> : N/A<br><b>MPI Result</b> : N/A<br><b>Acceptance Criteria</b> :<br>-API RP 7L Sect 4.1.3<br><b>Total Progress</b> : 100% |

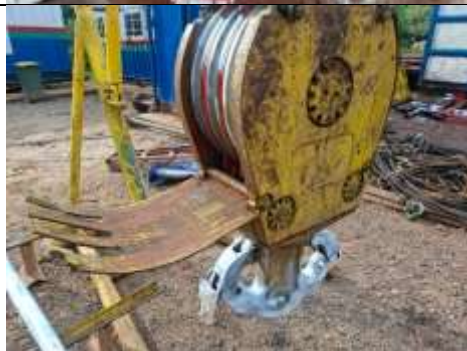
| 2. | Traveling Block | | N/A | <b>Finding</b> : N/A<br><b>MPI Result</b> : No Discontinuity<br><b>Acceptance Criteria</b> :<br>-API RP 8B Sect 5.3.2.4<br><b>Total Progress</b> : 100% |

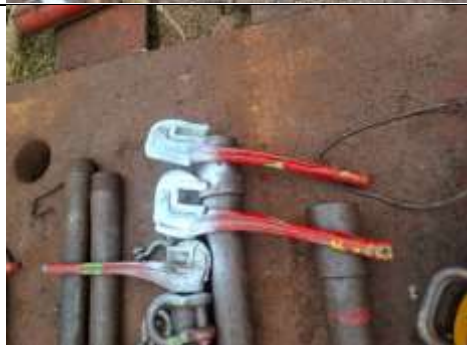
| 3. | Petol Wrench 2ea | | N/A | <b>Finding</b> : N/A<br><b>MPI Result</b> : N/A<br><b>Acceptance Criteria</b> :<br>-API RP 7L Sect 4.1.3<br><b>Total Progress</b> : 100% |

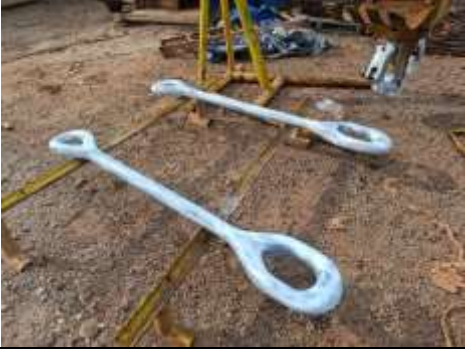
| 4. | Link Elevator | | N/A | <p><b>Finding :</b> N/A</p> <p><b>MPI Result :</b> No Discontinuity</p> <p><b>Acceptance Criteria :</b></p> <ul style="list-style-type: none"> <li>-API RP 8B Sect 5.3.2.4</li> </ul> <p><b>Total Progress : 100%</b></p> |

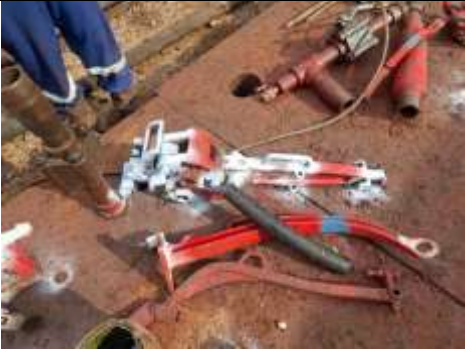
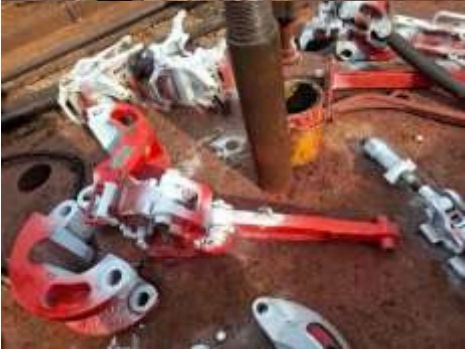
| 5. | Manual Tong | <br> | N/A | <p><b>Finding :</b> N/A</p> <p><b>MPI Result :</b> N/A</p> <p><b>Acceptance Criteria :</b></p> <ul style="list-style-type: none"> <li>-API RP 7L Sect 4.1.3</li> </ul> <p><b>Total Progress : 100%</b></p> |

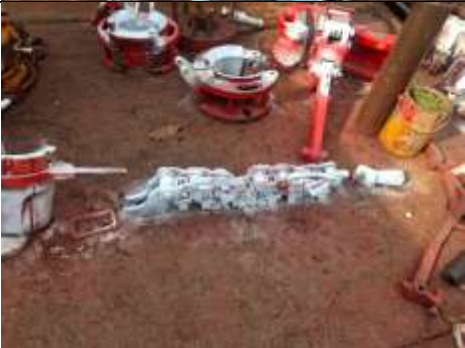
| 6. | Safety Clamp | | N/A | <p><b>Finding :</b> N/A</p> <p><b>MPI Result :</b> N/A</p> <p><b>Acceptance Criteria :</b></p> <ul style="list-style-type: none"> <li>-API RP 7L Sect 4.1.3</li> </ul> <p><b>Total Progress : 100%</b></p> |

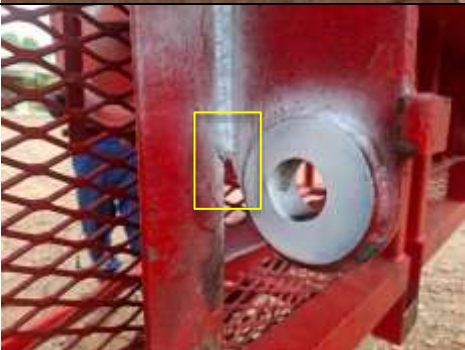
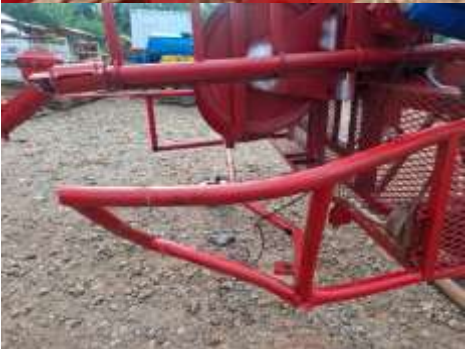
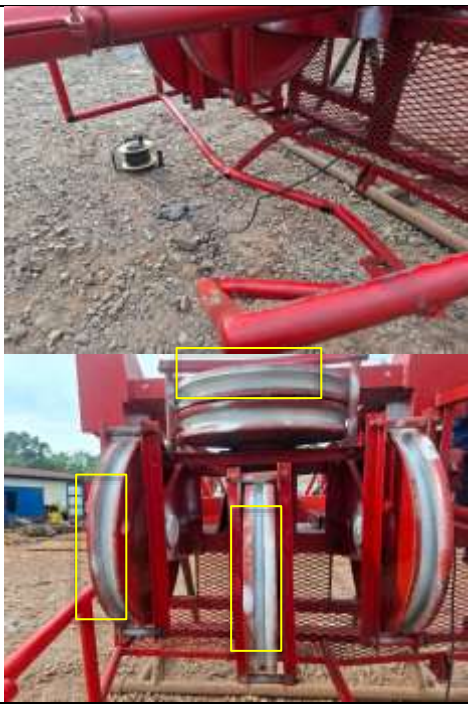
| 7. | Crown Block | <br> | Critical | <p><b>Finding:</b></p> <ul style="list-style-type: none"> <li>- Ditemukan kerusakan pada handrail dan 1 spot crack</li> <li>- Ditemukan kelonggaran pada Crown Sheave 3ea</li> </ul> <p><b>MPI Result:</b> Discontinuity</p> <p><b>Acceptance Criteria:</b></p> <ul style="list-style-type: none"> <li>-API RP 8B Sect 5.3.2.4</li> </ul> <p><b>Total Progress: 100%</b></p> <p><b>Recommendation:</b> Segera lakukan perbaikan dengan mengacu standard dan prosedur.</p> |

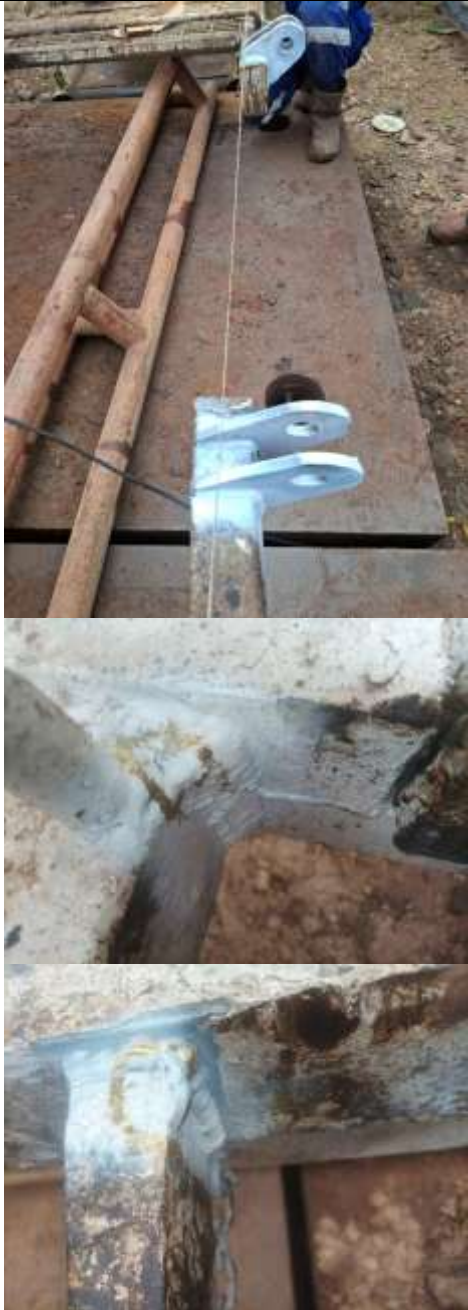
| 8. | Monkey Board | | Critical | <p><b>Finding :</b></p> <ul style="list-style-type: none"> <li>- Ditemukan 2 Spot Struktur Bent</li> <li>- Ditemukan 6 Spot crack pada lasan</li> </ul> <p><b>MPI Result :</b> Discontinuity</p> <p><b>Acceptance Criteria :</b></p> <ul style="list-style-type: none"> <li>- API RP 4G Sect 6.2.3</li> <li>- Table 3</li> </ul> <p><b>Total Progress : 100%</b></p> <p><b>Recommendation:</b> Segera lakukan perbaikan sesuai standard dan prosedur.</p> |
