INSTITUTO POLITECNICO NACIONAL

PRACTICA 1: SEGURIDAD INDUSTRIAL

Asignatura: Integración de un sistema robótico

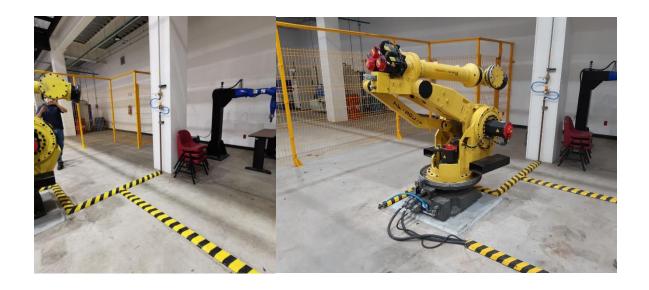
PELIGRO	RIESGO
Tuberías de aire en posición vertical	Fuga do airo
dentro del espacio de trabajo del robot	Fuga de aire

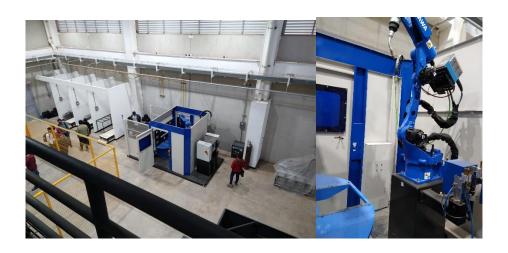
PELIGRO	RIESGO
Espacio insuficiente dentro de la celda	Golpear con la estructura

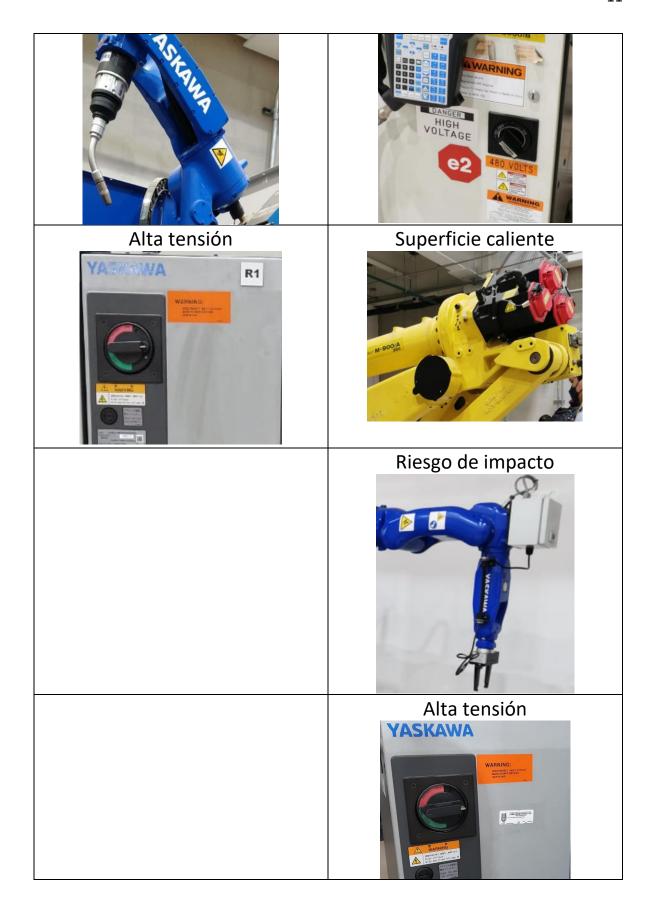
Celda robot Yaskawa	Celda robot Fanuc
Alta tensión	No pisar
SKN I	
Riesgo de impacto	Alta tensión

Se identifico la falta de señalizaciones relacionadas con el uso de equipamiento de seguridad al entrar a la celda, por lo cual se proponen señalizaciones que den a conocer el uso de casco de seguridad, así como el uso obligatorio de botas.

En la celda se cuentan con un trasformador y válvulas a presión, las cuales deben ser fácilmente identificables por los usuarios a través de señalizaciones de advertencia.

También se recomienda la colocación de señales que ayuden a identificar las salidas de la celda robótica, ya que estas tienen un aspecto parecido al de la malla en general, lo cual puede resultar riesgoso en caso de alguna emergencia.
