**السادة/ شركة الوادي تانك لتصنيع خزانات المياه بولى ايثيلين**

بالإشارة إلى خطابكم الوارد بتاريخ ٢٠٢١/٧/٥ بشأن إجراء الاختبارات اللازمة على عينة خزان من البولى ايثيلين سعة ١٠٠٠ لتر ذو اللون الأبيض ثلاث طبقات (أبيض من الداخل - أسود من المنتصف - أبيض من الخارج) ، وكانت الاختبارات كالتالى :-

**المركز القومي للبحوث**

الدقى . القاهرة . جمهورية مصر العربية  
وحدة التحاليل والخدمات العلمية المركزية  
معمل اختبار المواد

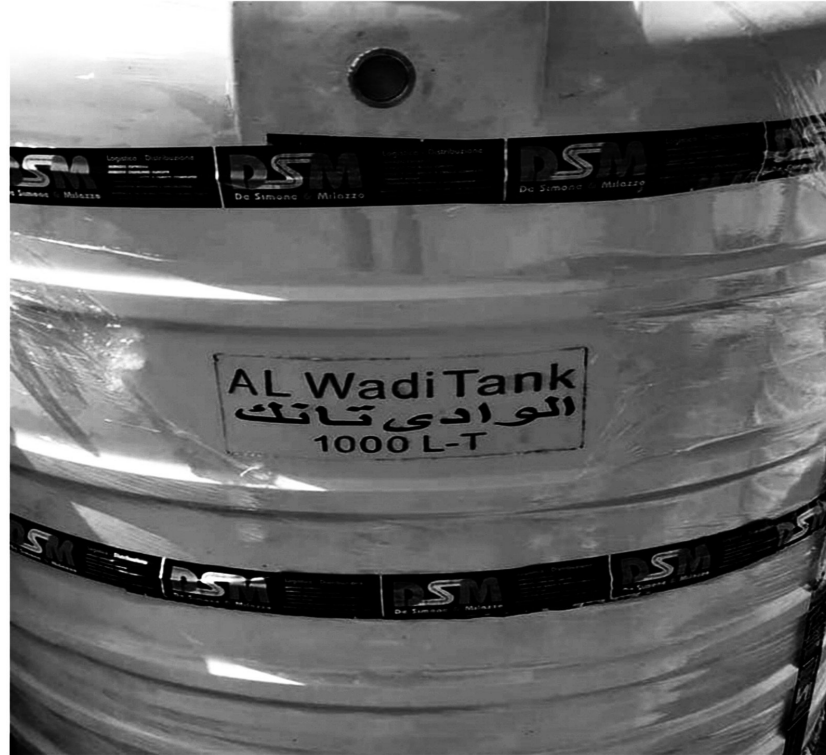
### الفحص الظاهري

\* الخزان المورد من خام البولي إيثيلين ذو اللون الأبيض من الخارج والداخل خالي من الشقوق الخارجية .
