JORNADAS VENEZOLANAS HISTORIA DE LAS

EL CASO DEL HUNDIMIENTO DE ORIGEN MINERO EN EL CALLAO 1890

GEOCIENCIAS 2023

FAU-UCV
SVHGc

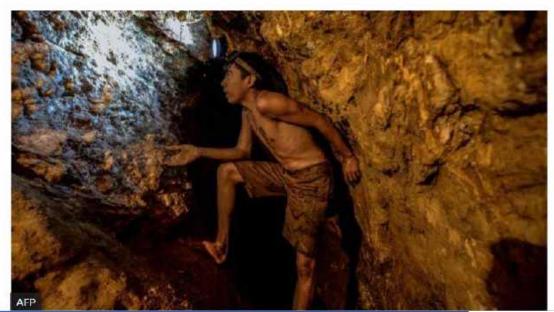
En El Callao el pasado 31 de mayo de 2023, fallecieron doce mineros por la inundación de una mina subterránea llamada Talavera, cercana a mina Isidora, como consecuencia de **lluvias torrenciales por** encima del promedio de la zona.
