**INFORME DE MANTENIMIENTO CORRECTIVO
Torre Anemométrica ECH2
GRUPO DRAGÓN
DG171282**

01 DE DICIEMBRE DE 2017

La empresa GRUPO DRAGÓN ha encomendado la descarga de datos de 1 mástil de medición de recurso eólico con una altura de 94m a la empresa TELENER 360, SA DE CV. La ubicación del mástil es en emplazamiento conocido como ECH2 en el municipio de Ojuelos de Jalisco, Jalisco. Las coordenadas UTM WGS84 son las siguientes:

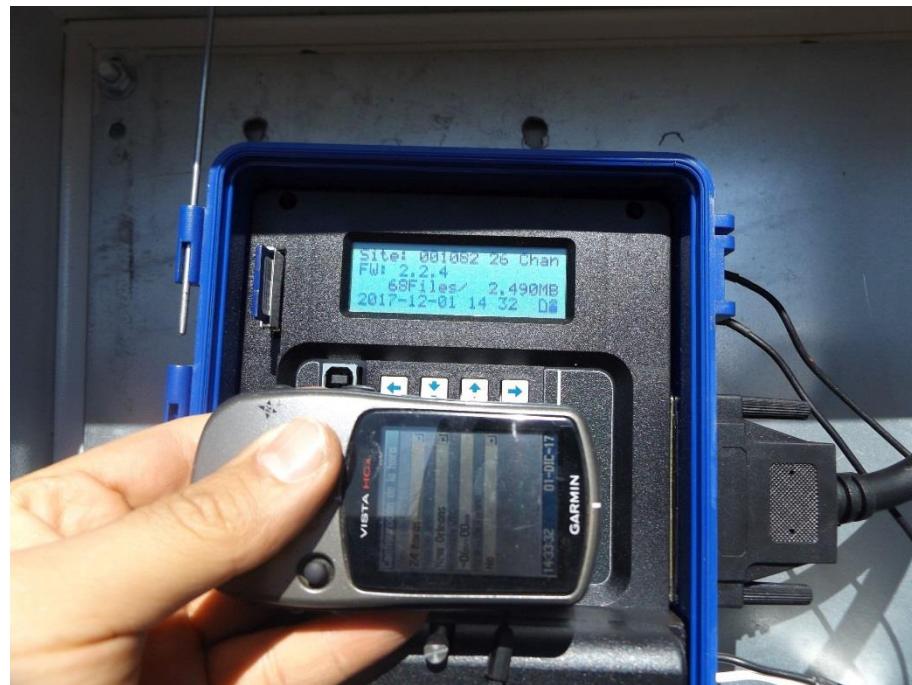
Fig. 35 Configuración de horario actual en Data logger (UTM -6 S/HV)

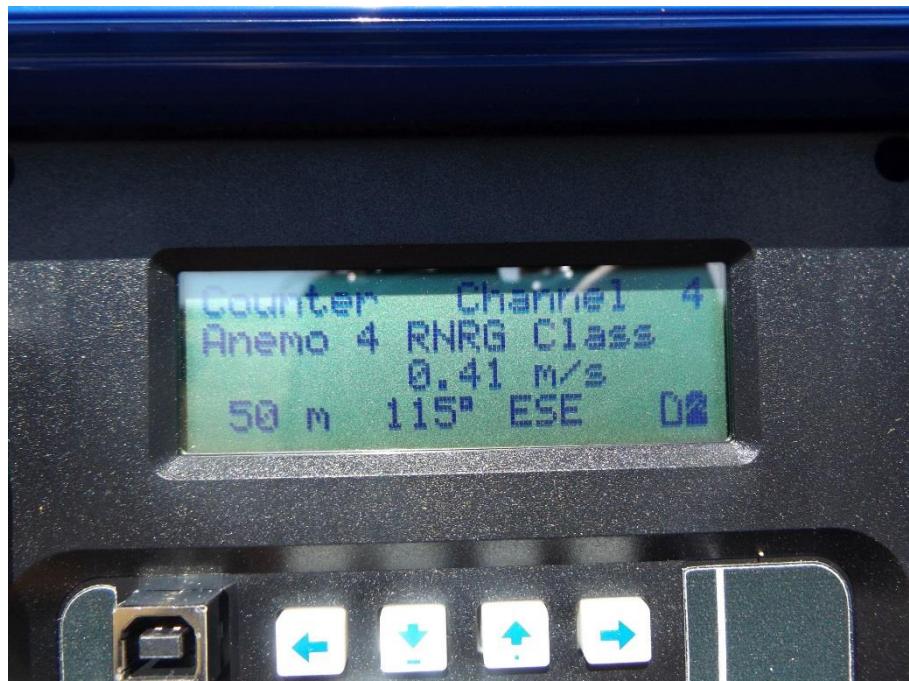
Fig. 45 Ch2 Anemómetro 50.6m antes de corectivo

El motivo de la visita fue realizar el mantenimiento correctivo en el anemómetro de 50m 115°, así como el respaldo de los datos hasta la fecha de la visita.

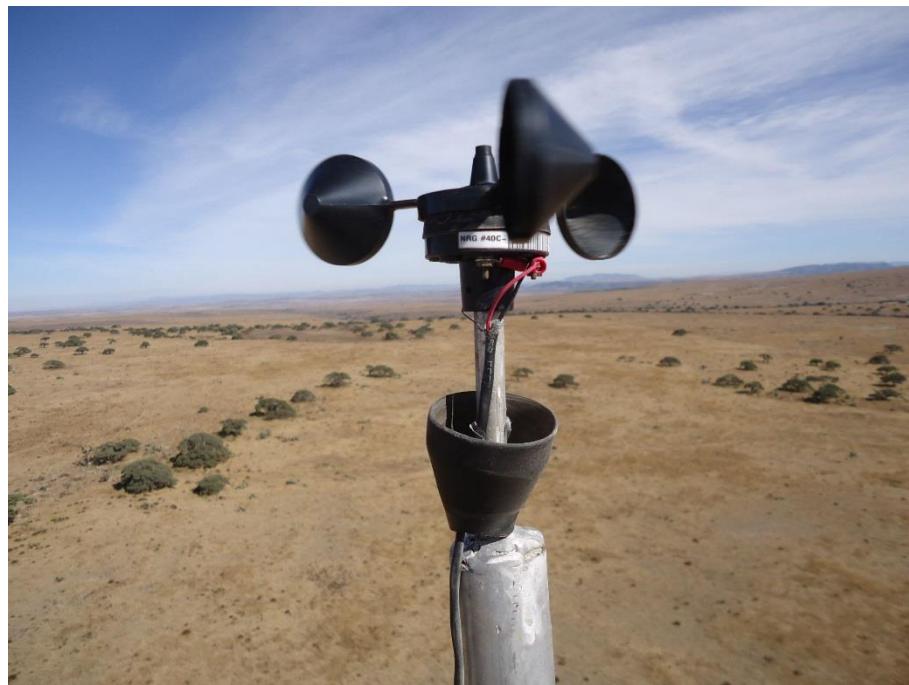
Fig. 52 Ch4 Cambio de sensor a 50.6m

- Verificación de condiciones generales de data logger y sensores.
- Descarga manual de datos en sitio.
- Cambio de sensor Anemómetro a 50m 115° ch4 por NS:1795-00297784
S:0.76651 O:0.31866
Sustituido: 06254 50m 295°

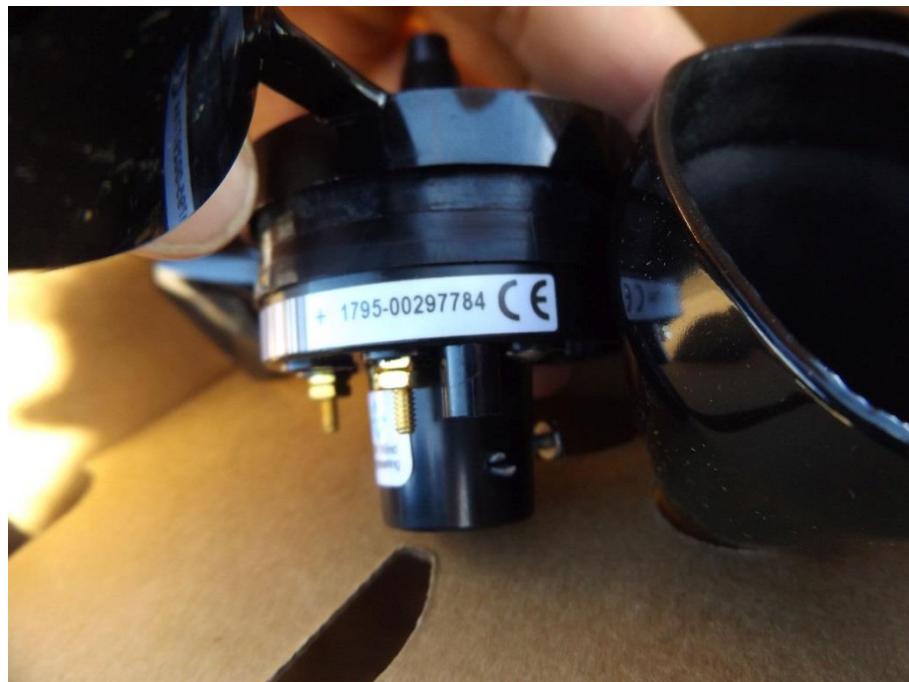
Fig. 53 Ch4 Sensor nuevo 50.6m

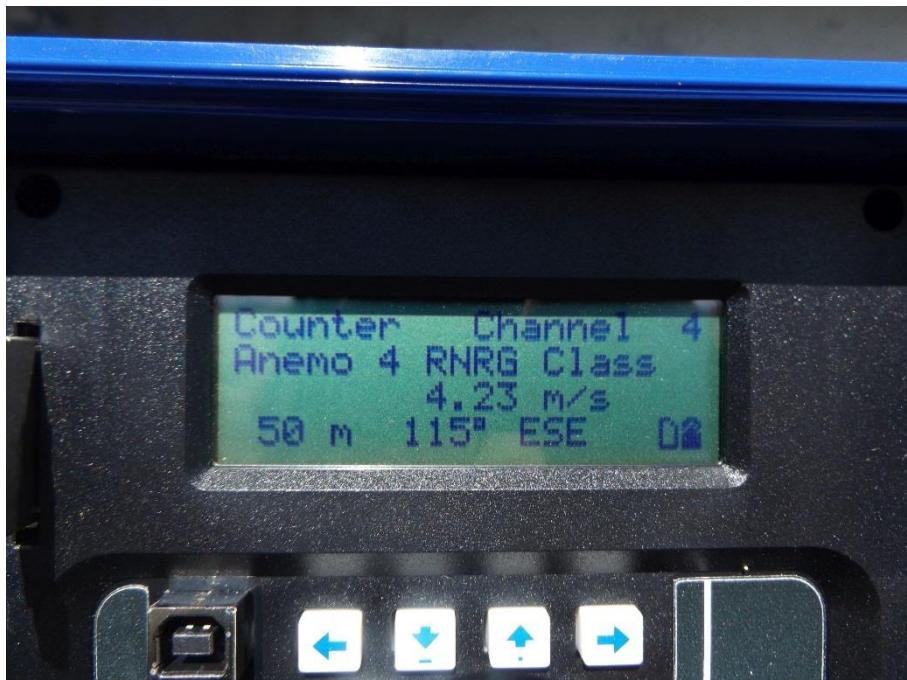
Fig. 55 Ch4 Sensor nuevo operando correctamente 50.6m
