INFORME DE MANTENIMIENTO CORRECTIVO
Anemómetro 50mCh4
GRUPO DRAGÓN
DG171282

01 DE DICIEMBRE DE 2017

La empresa GRUPO DRAGÓN ha encomendado la descarga de datos de 1 mástil de medición de recurso eólico con una altura de 94m a la empresa TELENER 360, SA DE CV. La ubicación del mástil es en emplazamiento conocido como ECH1 en el municipio de Ojuelos de Jalisco, Jalisco. Las coordenadas UTM WGS84 son las siguientes:

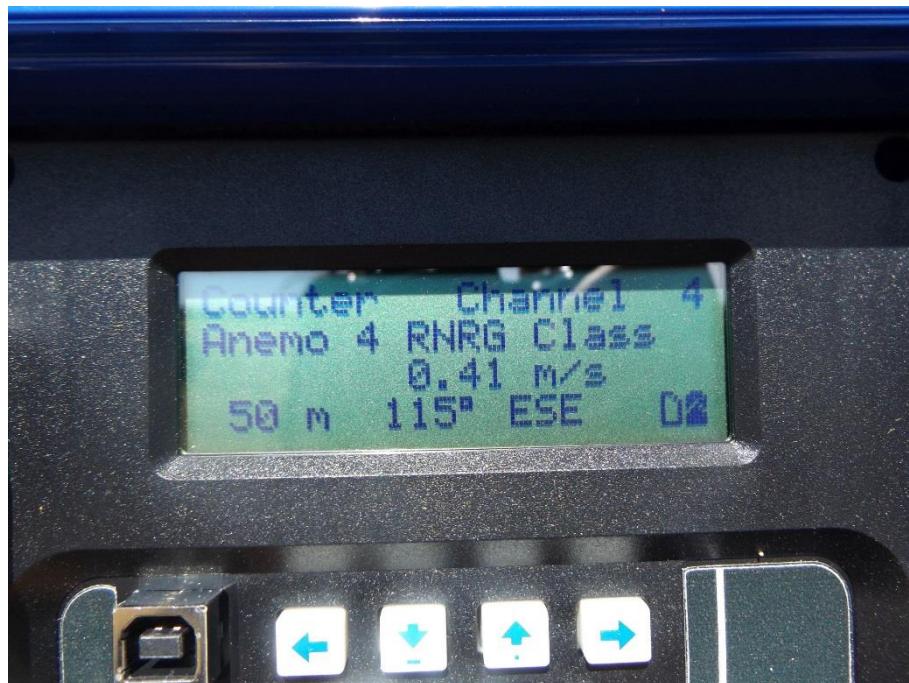
Fig. 45 Ch2 Anemómetro 50.6m antes de correctivo

| Logbook WM ECH2, 1082 GRUPO DRAGÓN | | | |
|--|---|---|---|
| Visita por descarga de datos manual. Visita realizada por Gabriel Valdivieso y José Luis de La Cruz | 2017/10/26 | Descarga de datos manual, se detecta falla en anemómetro 50m 15°ch4 | LAM |

- Verificación de condiciones generales de data logger y sensores.
- Descarga manual de datos en sitio.
- Cambio de sensor Anemómetro a 50m 115° ch4 por NS:1795-00297784
S:0.76651 O:0.31866
Sustituido: 06254 50m 295°

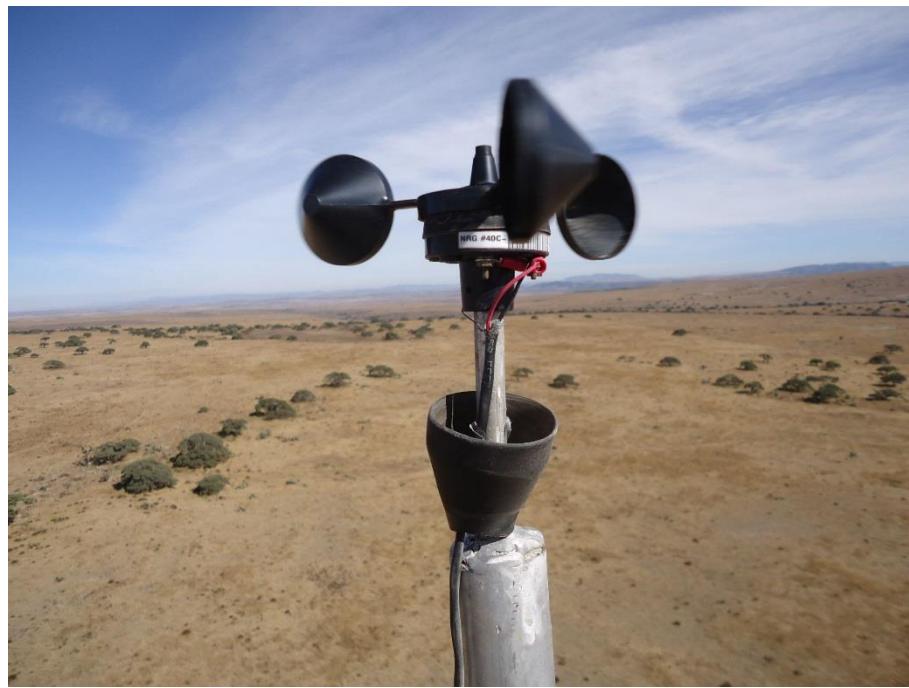
Fig. 52 Ch4 Cambio de sensor a 50.6m

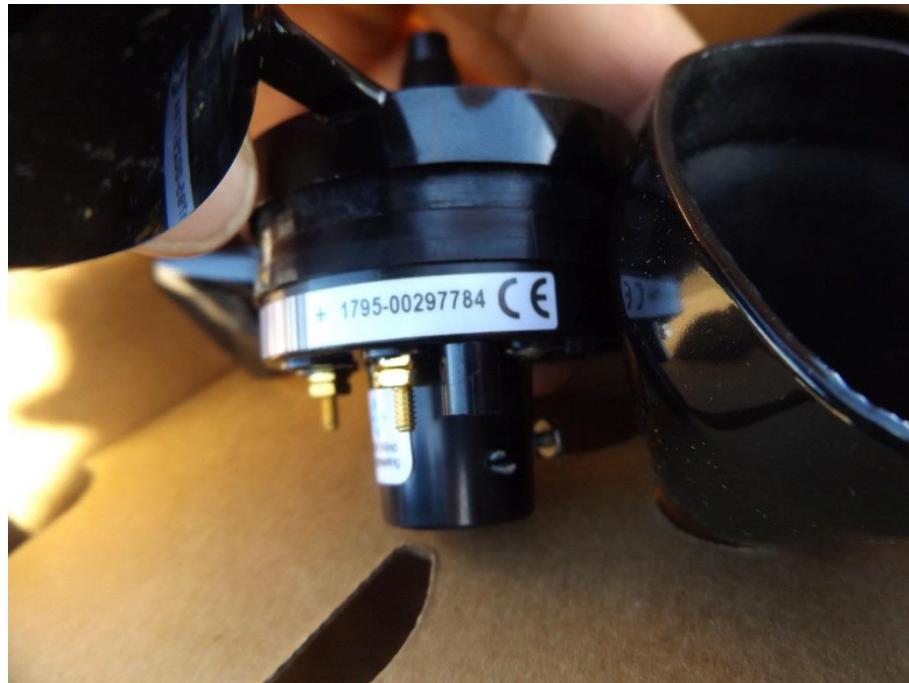
Fig. 53 Ch4 Sensor nuevo 50.6m

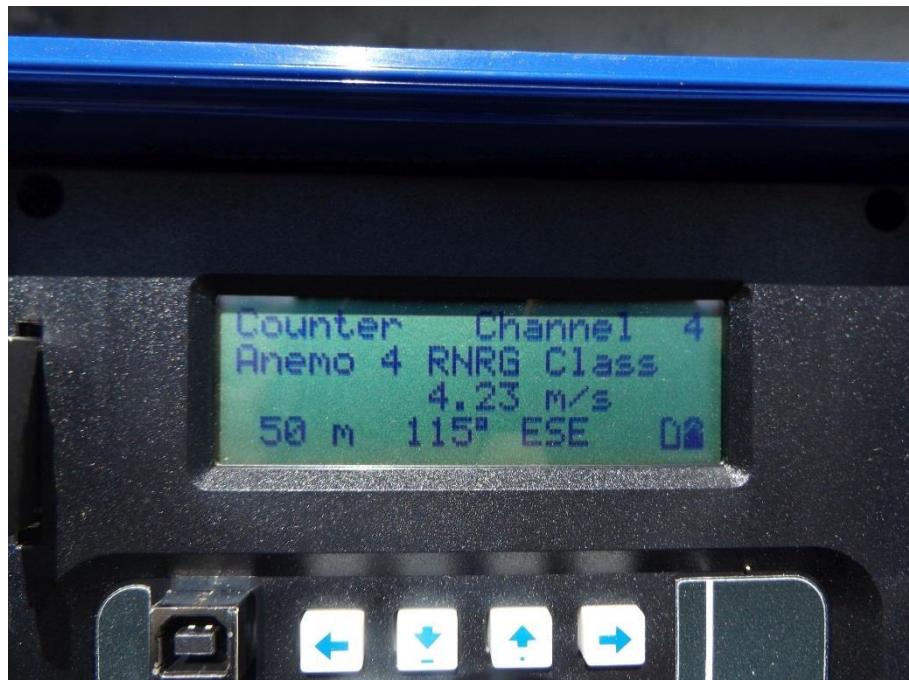
Fig. 55 Ch4 Sensor nuevo operando correctamente 50.6m
