## Dossier De Vérification (DDV)

## Challenge De Radiogoniometrie (CDR)

IUT Bordeaux Département GEii	Référence : CDR_DDV_EQ13 Révision : 2 – 26/02/2025	7/22
----------------------------------	-------------------------------------------------------	------

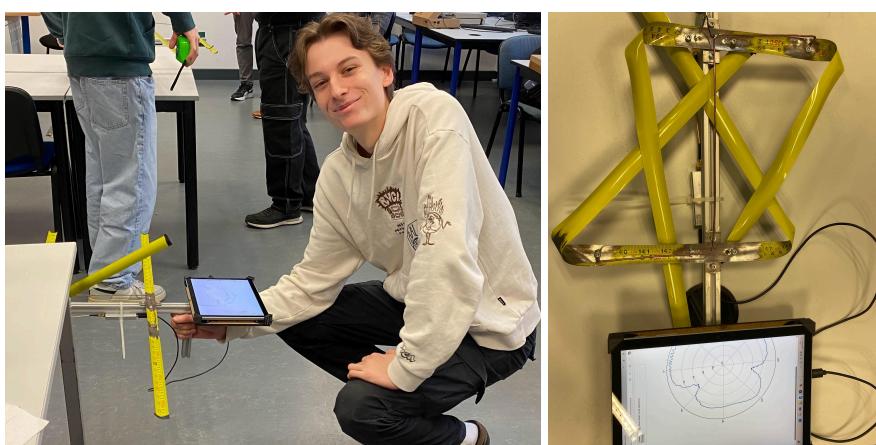
Nous pouvons voir que les éléments rayonnants sont flexibles et à mémoire de forme.

**Figure 4 : Illustration des éléments sous contrainte**
