# **Pruebas realizadas al tracker APRS**

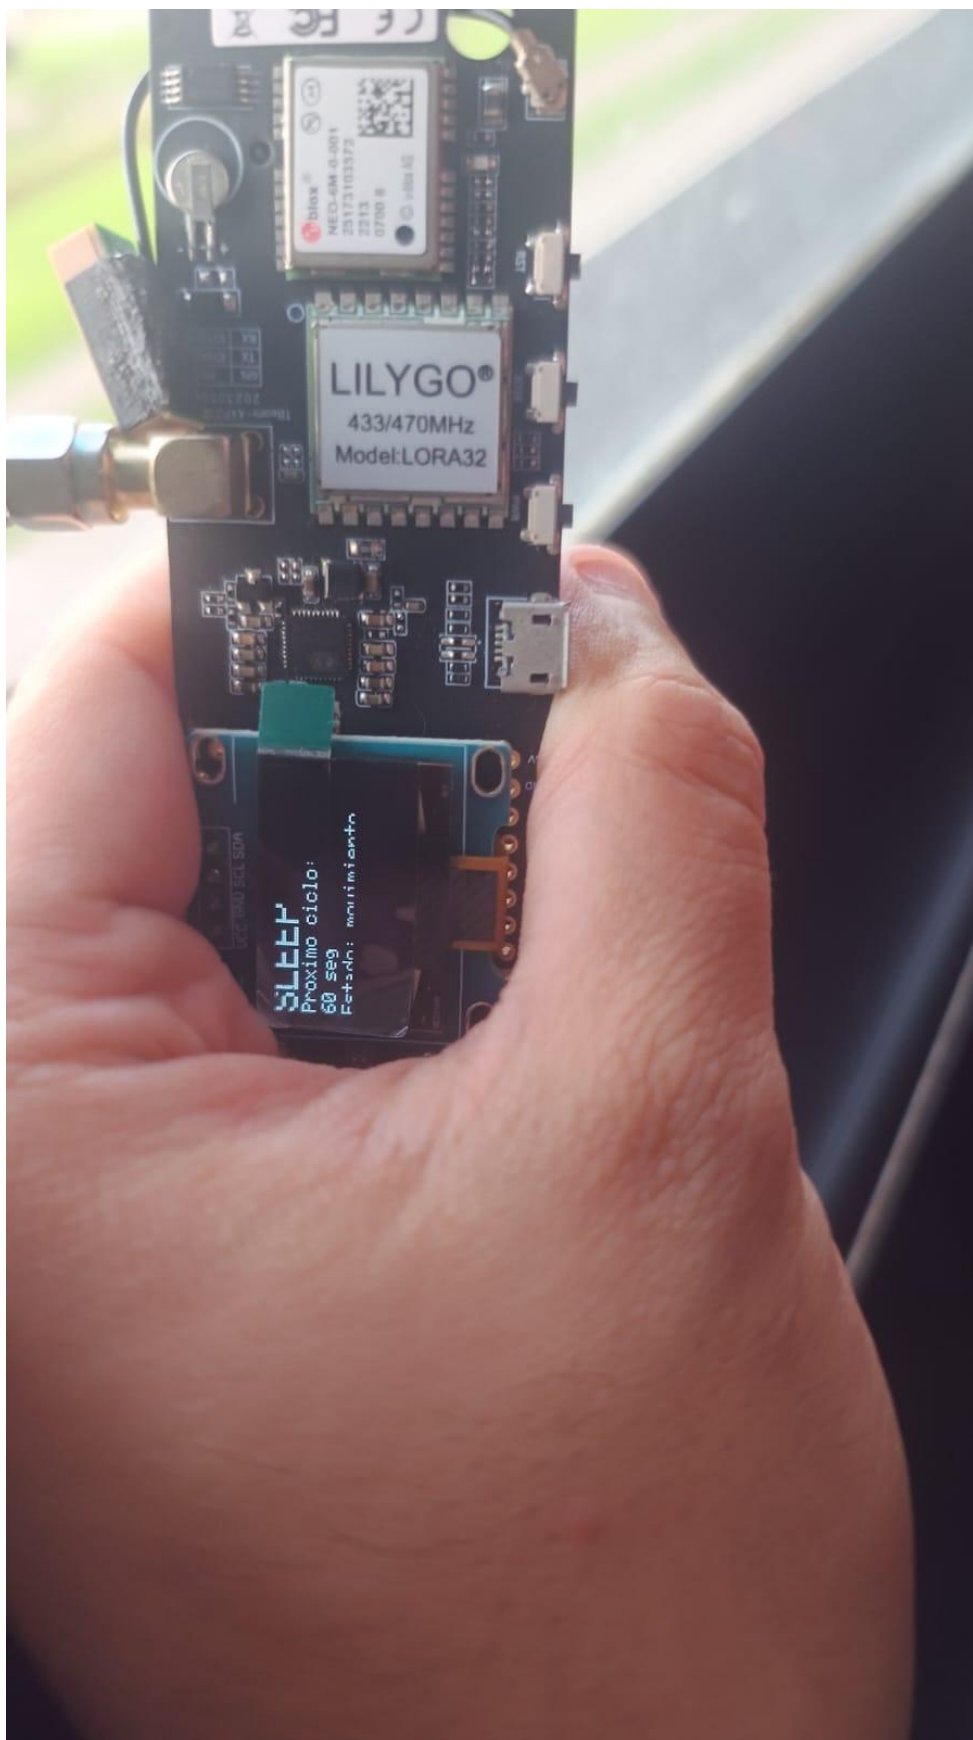
## Prueba realizada el 20 de mayo

Sin embargo, en la plataforma APRS la ubicación continuaba apareciendo fija en las Ruinas de Cartago, del día anterior, aun cuando internamente el dispositivo mostraba coordenadas distintas y aparentemente válidas.

Aun así, la plataforma APRS no reflejaba correctamente el recorrido completo. La última actualización observable correspondió únicamente a un pequeño tramo aproximado entre MUCAP y Plaza Soledad, cercano nuevamente a unos 200 metros de recorrido.
