### **INFORME SITUACIÓN TERRAZA ALMIRANTE BROWN 2499:**

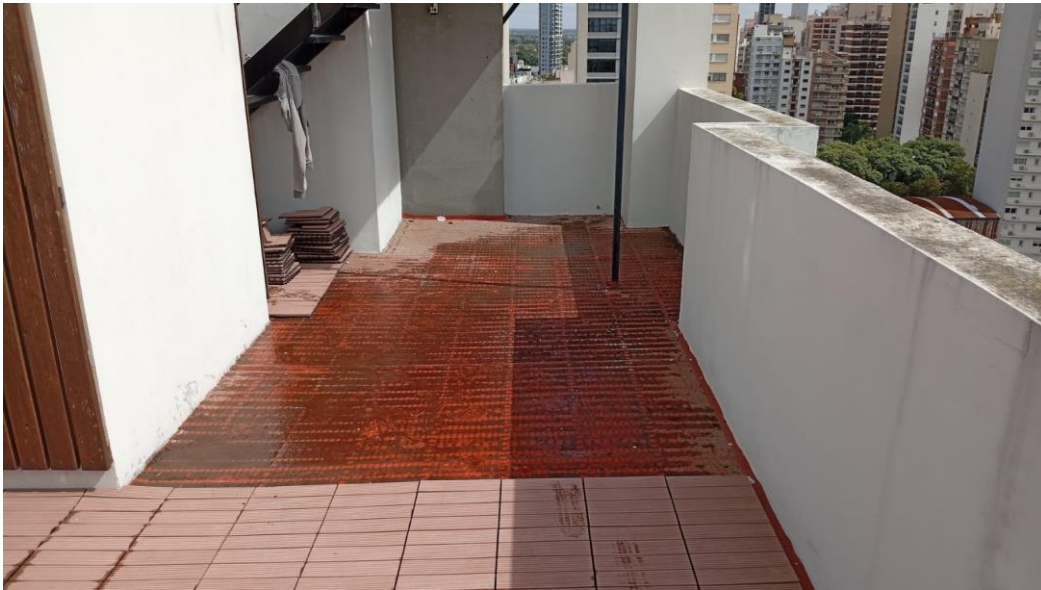
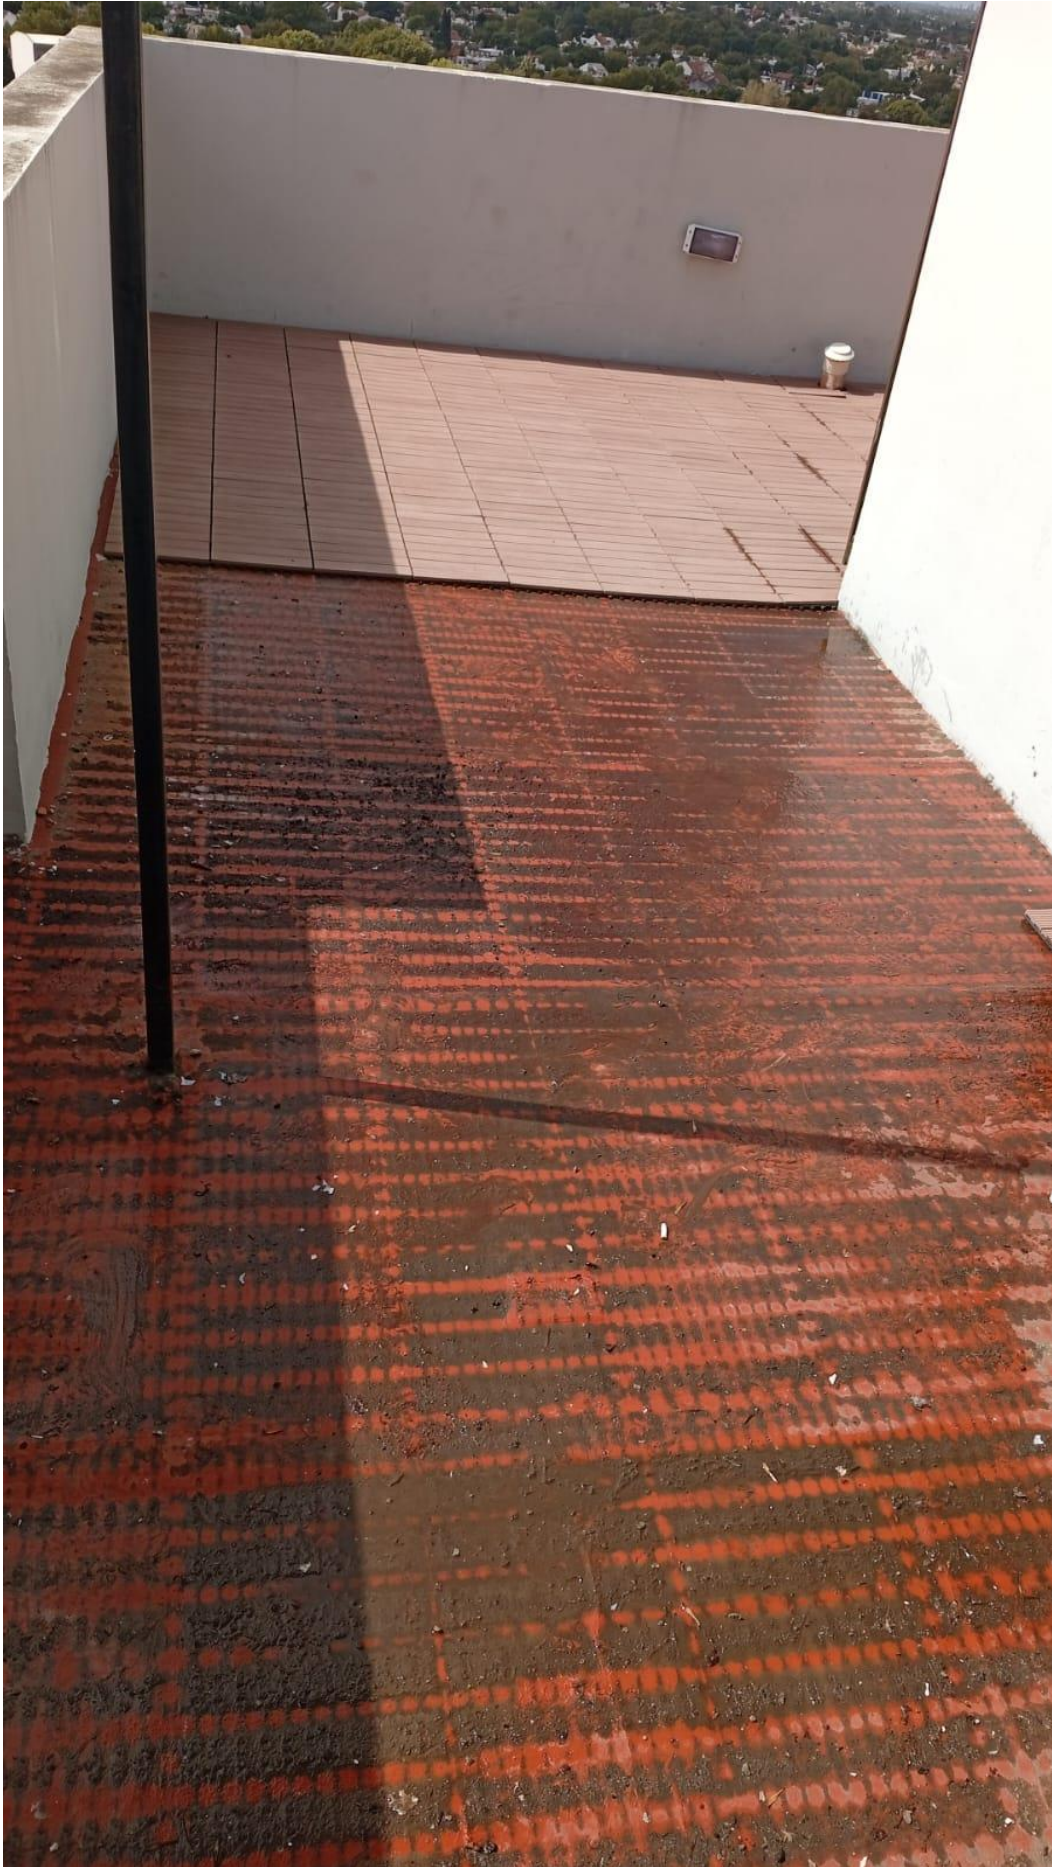
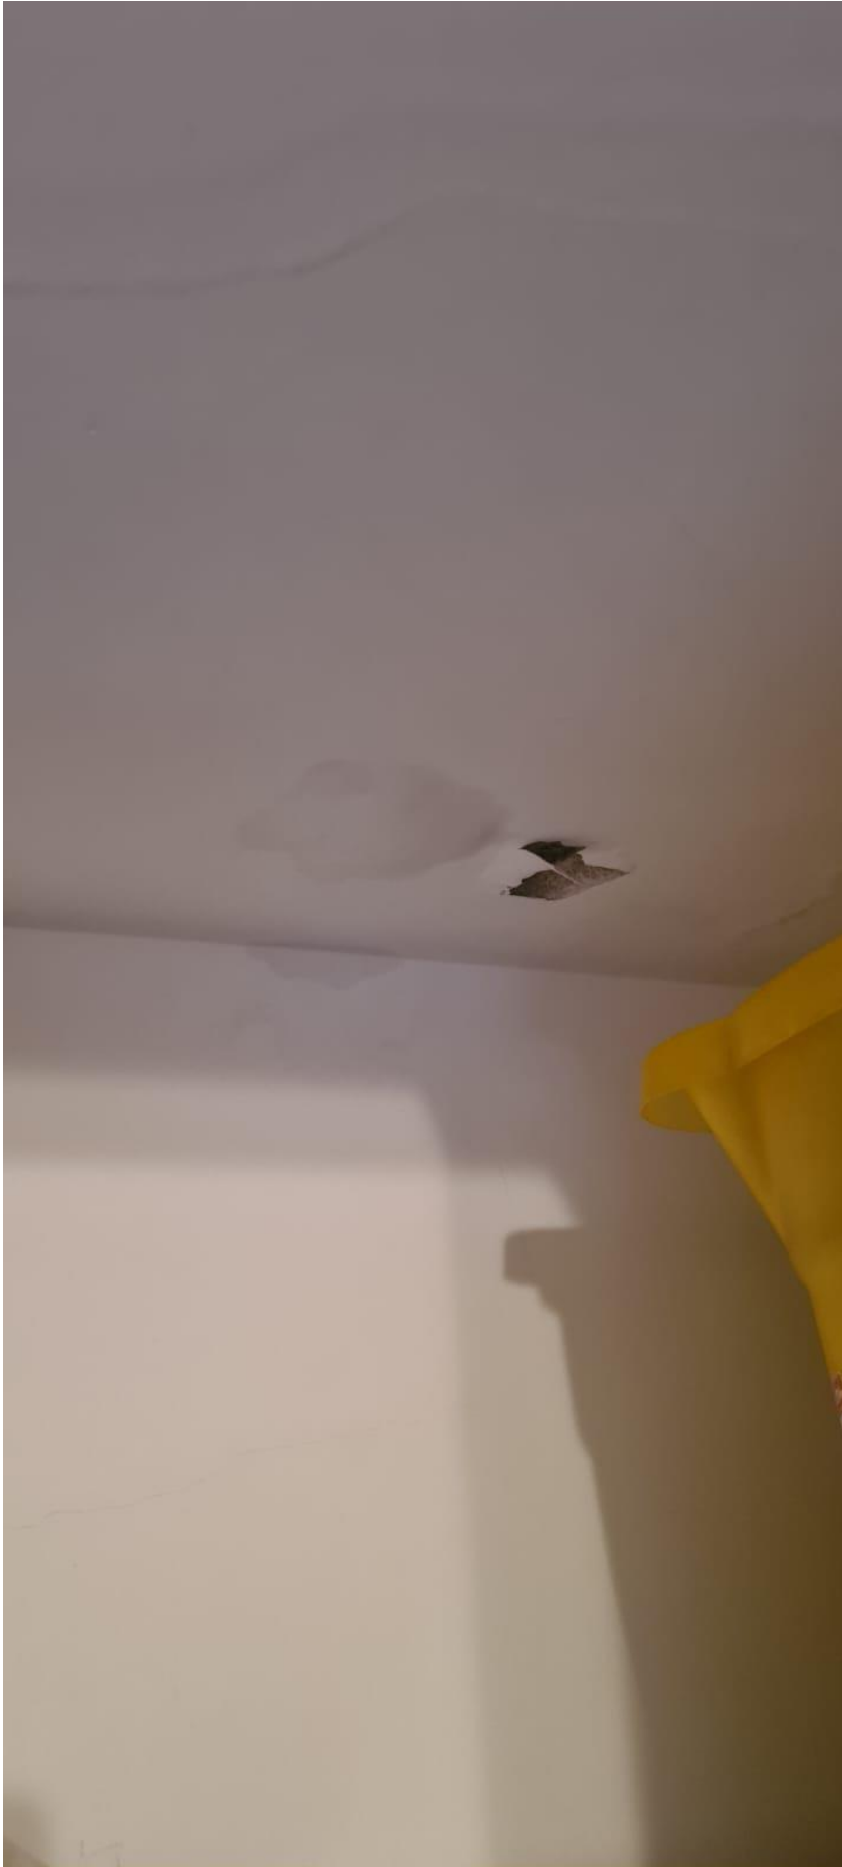
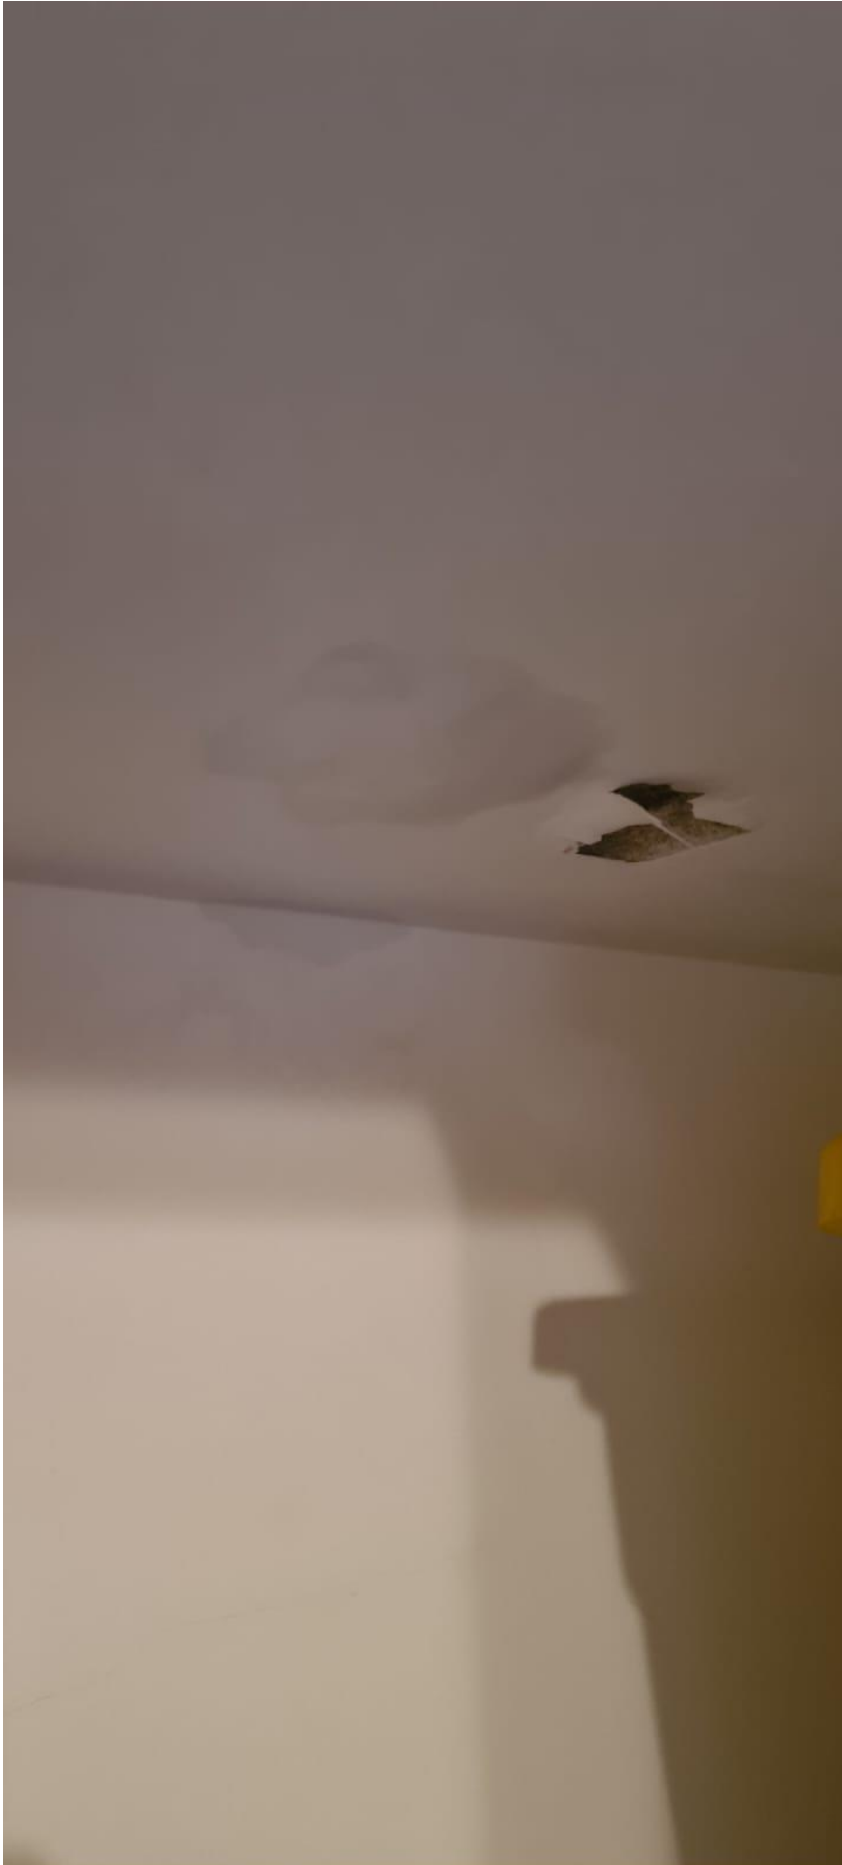
Nos encontramos con una terraza que tiene un piso de baldosa deck WPC PVC encastrable pegada con silicona en su gran mayoría sobre una membrana de bajo espesor que fue pintada con pintura impermeabilizante lo que ocasiona que filtre agua a los techos de la UF 15A.

Se adjuntan fotos y se recomienda que este tipo de pisos (baldosas deck) deben armarse sobre una estructura dejando un colchón de aire y sobre la losa colocar membrana 3.55 nocrak.
