## Untersuchungsbericht

Vorkommnis : Zusammenprall am Bahnübergang  
Zug 19930 mit LKW

Ort : Bahnübergang Fichtenberg km 45,220  
(Rathausstraße) der Strecke Backnang –  
Schwäbisch Hall-Hessental

Datum : 30.09.2005

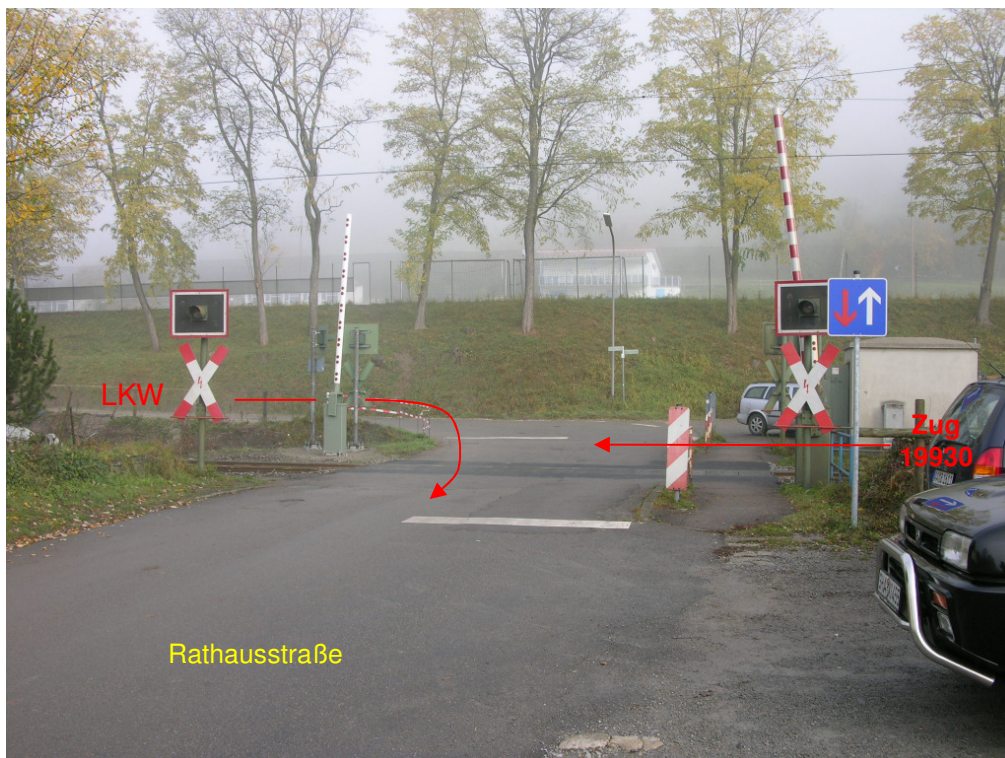
Abbildung 1  
BÜ Seite Rathausstraße (Zustand nach Unfallereignis)

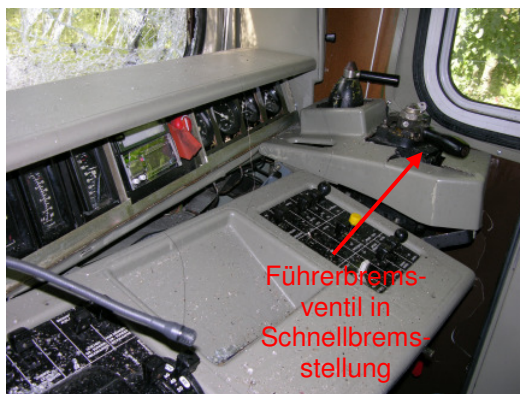
Die mikroskopische Auswertung des Registrierstreifens lässt erkennen, dass ca. 90 m vor dem Unfallereignis die Hauptluftleitung (Spur „Hll“ in Kombination mit Spur „N,n“) vollständig entlüftet wurde<sup>17</sup>. Das bedeutet, dass der Triebfahrzeugführer über das Führerbremsventil eine Schnellbremsung eingeleitet hatte, wodurch die Hauptluftleitung entlüftet wird. Das Führerbremsventil war nach dem Unfallereignis noch in Schnellbremsstellung, die Hauptluftleitung entlüftet und der Bremsdruck in den Bremszylindern des Triebfahrzeugs auch nach Eintreffen des Eisenbahn-Bundesamtes noch teilweise vorhanden.

Abbildung 8 und 9..  
Zerstörter Führerstand des Triebfahrzeugs

Druck im Bremszylinder des Triebfahrzeugs noch 2,6 bar

Druck Hauptluftleitung 0 bar
