## **Untersuchungsbericht**

# **Zusammenstoß der Regionalexpresszüge (RE) 19533 und 19534 auf der Strecke Crailsheim – Bad Mergentheim am 11.06.2003**

Bonn, den 08.12.2003

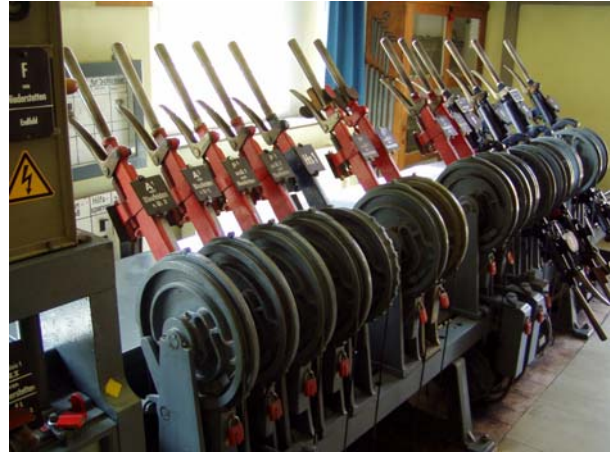
Abbildung 7: Hebelbank Schrozburg

Bei mechanischen Stellwerken sind die Hebel zum Umstellen von Weichen, Gleissperren und Signalen der Reihe nach in einer Hebelbank angeordnet. Der Bediener des Stellwerks muss deshalb die Lage dieser Elemente in der Örtlichkeit kennen.

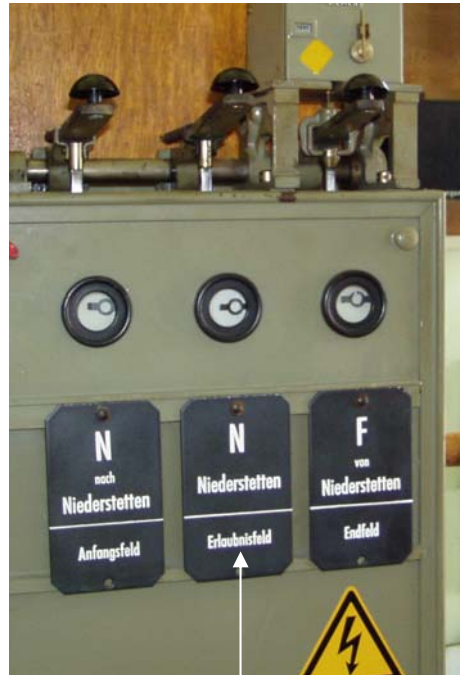
Abbildung 9: Erlaubnisfeld Schrozberg

Im Stellwerk Schrozberg wird dem Fdl durch ein elektromechanisch wirkendes Erlaubnisfeld angezeigt, ob die „Erlaubnis“ vorliegt, das Ausfahrtsignal auf Fahrt zu stellen. Eine rote Farbscheibe im Erlaubnisfeld zeigt an, dass die Erlaubnis „geblockt“ ist und die auf die Strecke weisenden Hauptsignale in Haltstellung verriegelt sind. Eine weiße Farbscheibe im Erlaubnisfeld zeigt an, dass die Erlaubnis entblockt und eine Bedienung der Ausfahrtsignale möglich ist.

| <b>Zugfahrt 19533</b> | | |
|---|---|---|
| 11:57 | <p><b><u>Schrozberg</u></b><br/> In Schrozberg wechselt das Erlaubnisfeld hörbar von Rot in Weiß. Da in Niederstetten kein Vorblock getätigt werden konnte, sind jetzt alle drei Streckenblockfelder weiß (Grundstellung), obwohl sich Zug 19533 noch auf der Strecke befindet.</p> | |
