# ***Untersuchungsbericht***

## ***Zusammenstoß***

***Gremberg – Köln Kalk Nord***

***15.03.2006***

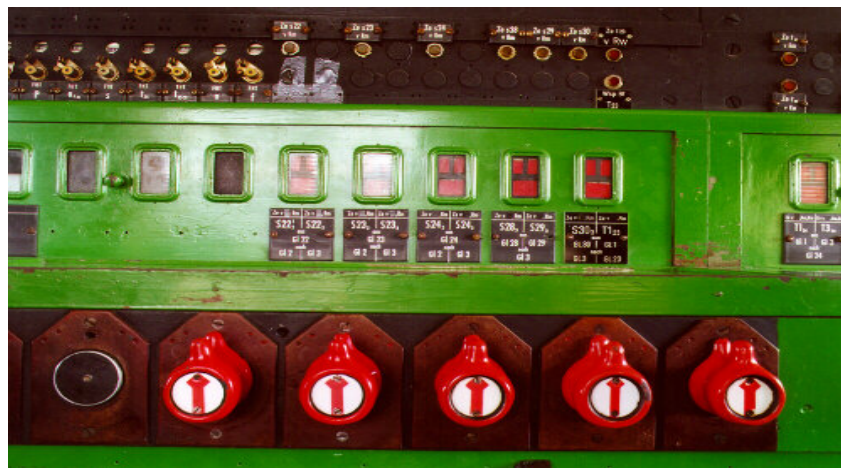
Detailansicht einiger Fahrstraßensignalhebel der Bauart E 43

- Die Anschaltung des Signalmotors erfolgte auf Grund einer Abweichung von der Grundschaltung bereits beim Erreichen der 68° Stellung. Die Fahrtstellung des Signals wurde möglicherweise zusätzlich durch Frosteinwirkung am Kuppelmagneten begünstigt.

Auf Grund festgestellter Abweichungen von der Grundschtaltung kommt es zu einer Anschaltung des Motors im Signalantrieb über 73°- Kontakte (statt 80°- Kontakten nach Grundschtaltung). Eine Anschaltung des Kuppelmagnets im Signalantrieb wird zwar verhindert, der Kuppelmagnet aber in der Regel nicht auf Abfall überwacht. Bleibt der Magnet der eigentlich stromlosen Flügelkupplung aber durch Restmagnetismus oder durch Frost in angezogener Stellung kann es zu einer Fahrtstellung kommen, obwohl die Blockkriterien nicht erfüllt sind.
