# ***Untersuchungsbericht***

## ***Zugkollision mit sich anschließender Entgleisung***

***München Lochhausen - Olching***

***24.07.2007***

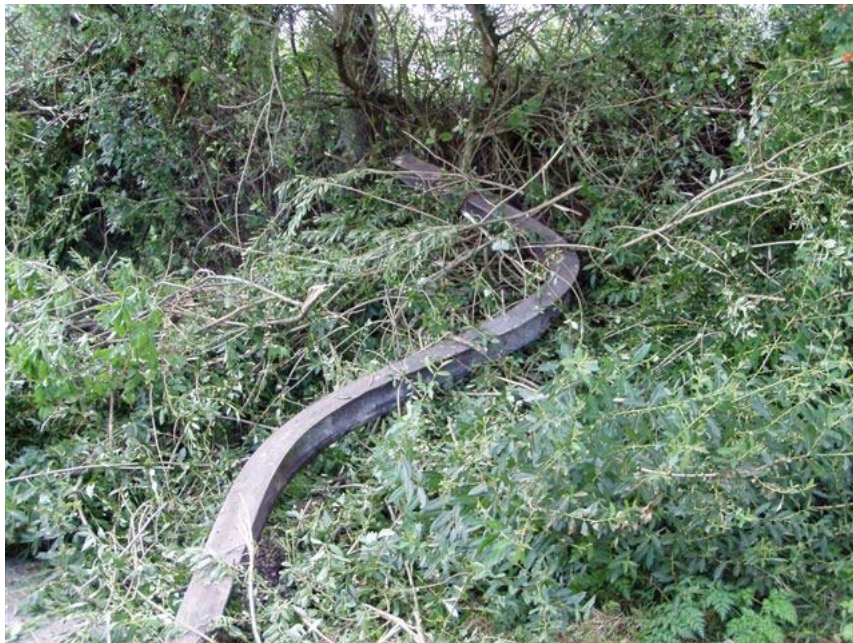
Fundort und Zustand des Altschienenstücks nach dem Aufprall

Beim Kranen von Altschienenteilen hatte sich ein Schienenteil aus dem Greifer (5-teilig) gelöst und gelangte dadurch in das Profil des durch IC 2298 befahrenen Gleises.

Bei diesen Arbeiten rutschte, vermutlich während des Drehvorganges des Hebezeugs, eine Schiene aus dem 5-teiligen Greifer und gelangte in das Profil des Streckengleises München – Augsburg.

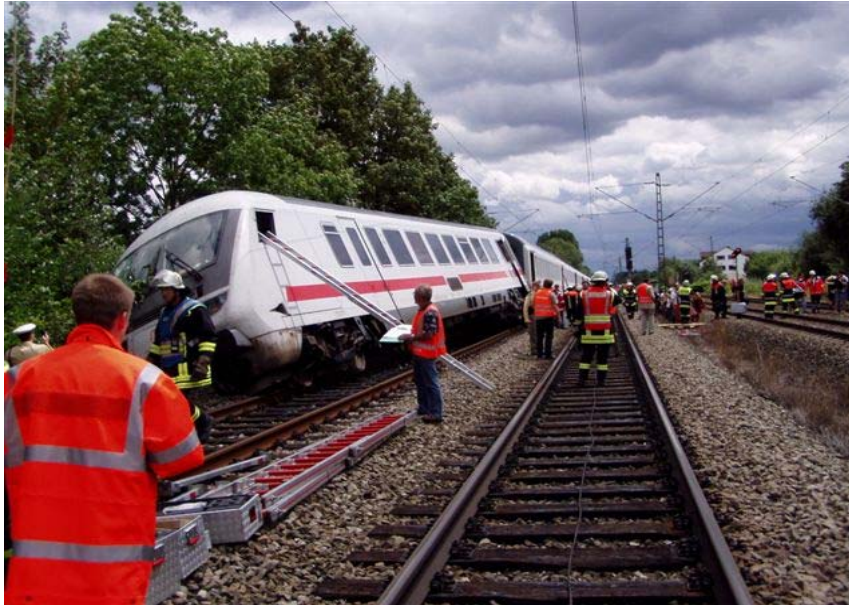
Im IC 2298 mit Steuerwagen voraus, entgleist der Steuerwagen (Fzg.-Nr.: 61 80 80-91151-3) mit allen Achsen nach rechts und gerät in Schräglage. Der Zug kommt etwa in km 14,400 zum Stehen.

Entgleister Steuerwagen des IC 2298 (Laufweg: Salzburg Hbf- Frankfurt (Main) Hbf)

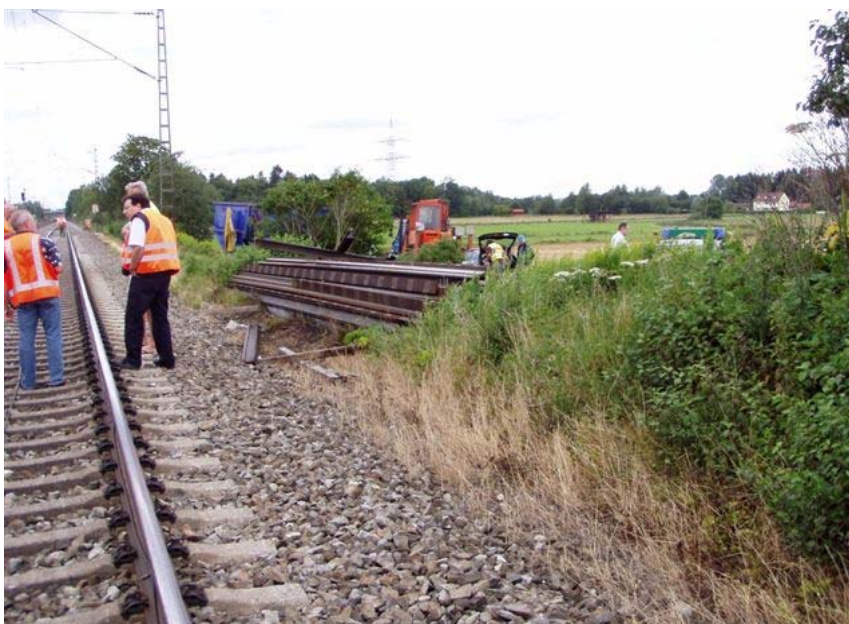
Altschienenlagerplatz am Fernbahngleis München Pasing – Olching etwa in km 13,3

Der Stapel der zu schneidenden, zu kranenden und zu verladenden Altschienen lag in einem Abstand von 3 m von der rechten Schiene des Betriebsgleises, an der gedachten Fluchtlinie „Fahrleitungsmaste des Betriebsgleises“, feldseitig an, mithin außerhalb des Gefahrenraums des Betriebsgleises.

Sowohl eine Sicherung (Absperrung) des Arbeitsplatzes (Altschienenlagerplatz/Verladeplatz) gegen die Gefahren aus dem Bahnbetrieb als auch eine Sicherung (Fanggitter o. ä.) des Bahnbetriebs aus der Gefahr der Arbeit (Altschienenlagerplatz/Verladeplatz) war nicht eingerichtet.
