# ***Untersuchungsbericht***

## ***Entgleisung***

***Brannenburg - Raubling***

***19.12.2007***

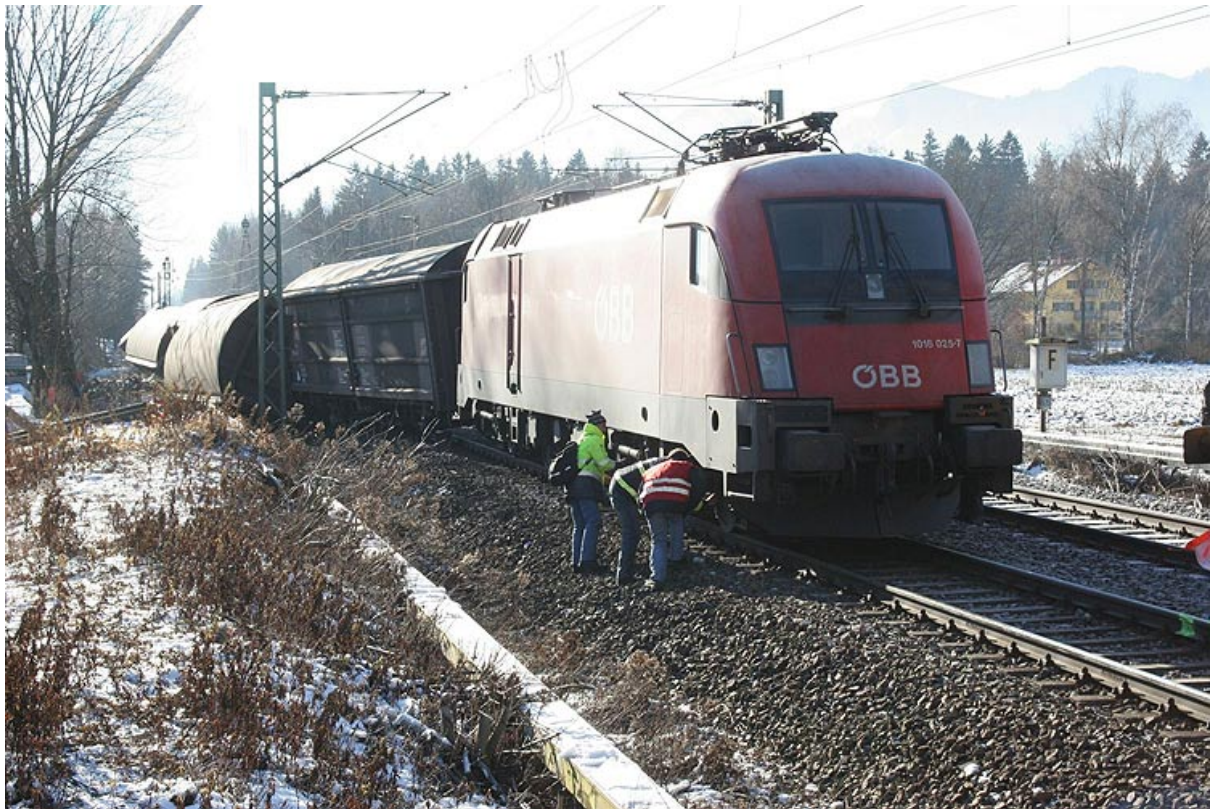
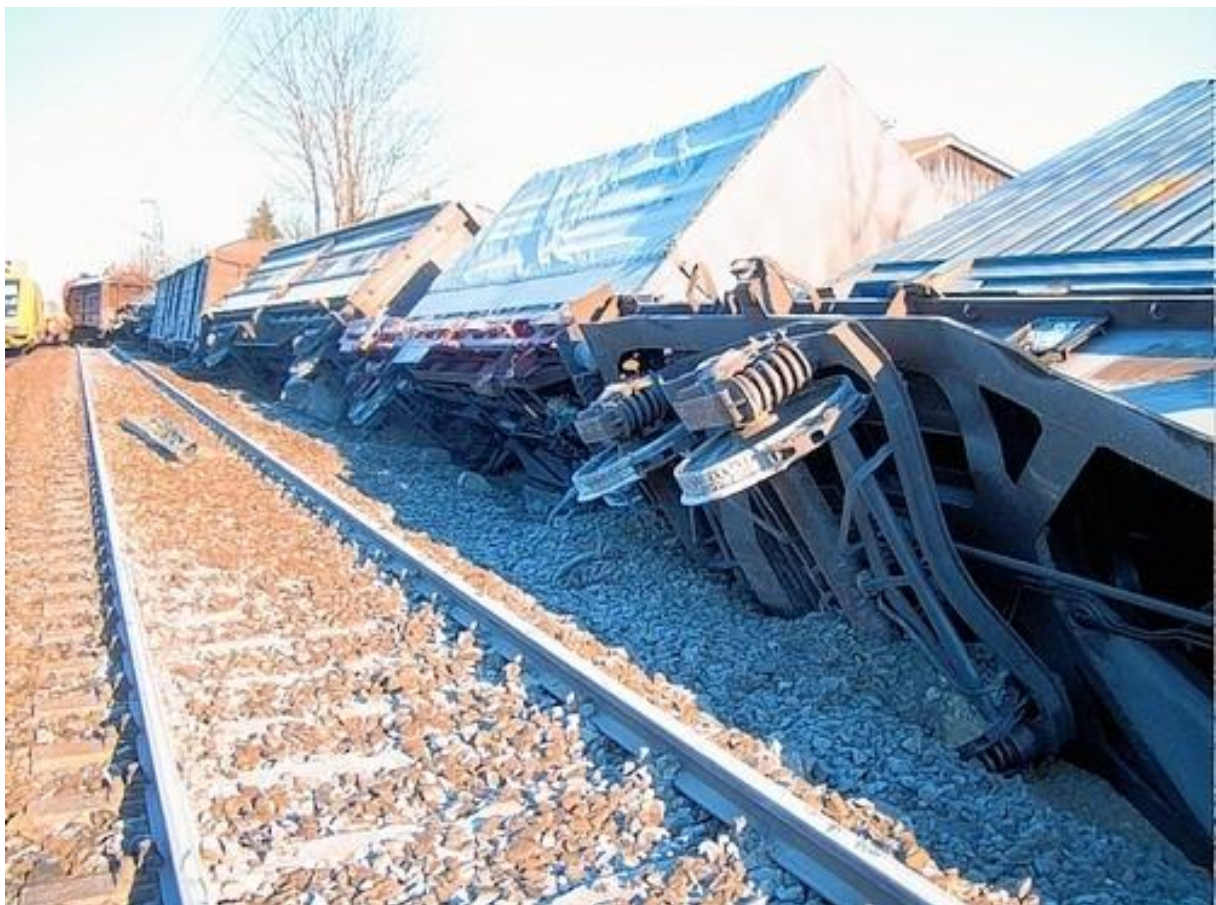
Das Triebfahrzeug verblieb auf den Schienen, der Wagenzug entgleiste vollständig. Von den entgleisten Wagen waren 4 umgestürzt. Die Zugspitze kam bei km 10,570 zum Stehen. Am Triebfahrzeug waren bereits Beschädigungen am vorderen Drehgestell (nach der ersten Achse) erkennbar.

Ursache der Entgleisung war ein Schienenbruch im Gleis Kufstein - Rosenheim, rechte Schiene.
