# ***Untersuchungsbericht***

## ***Zugkollision mit anschließender Entgleisung im Landrückentunnel am 26.04.2008***

Bonn, den 14.05.2010

Zugkollision mit anschl. Entgleisung des ICE 885  
im Landrückentunnel

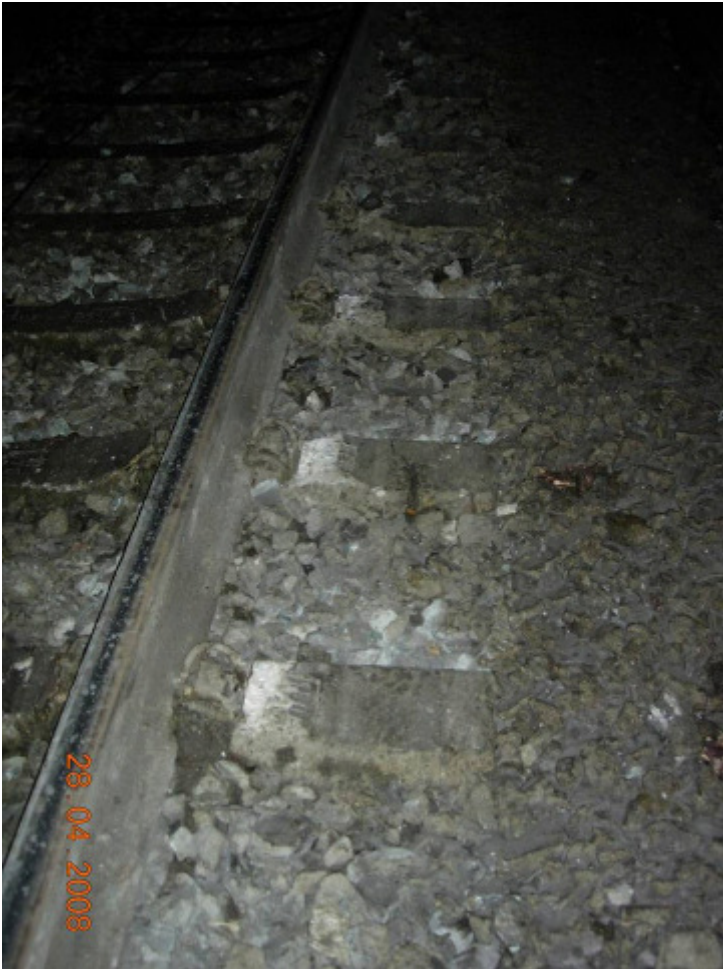
In Abbildung 9 sind die Entgleisungsspuren auf der, in Fahrtrichtung gesehen, rechten Seite zu sehen, die über eine größere Strecke hinweg parallel zur Gleisachse verläuft.

Abbildung 9: Entgleisungsspuren in Fahrtrichtung rechts
