# ***Untersuchungsbericht***

***Sonstiger Unfall im Eisenbahnbetrieb***

***Strecke: Lövenich – Horrem***

***am 27.06.2009***

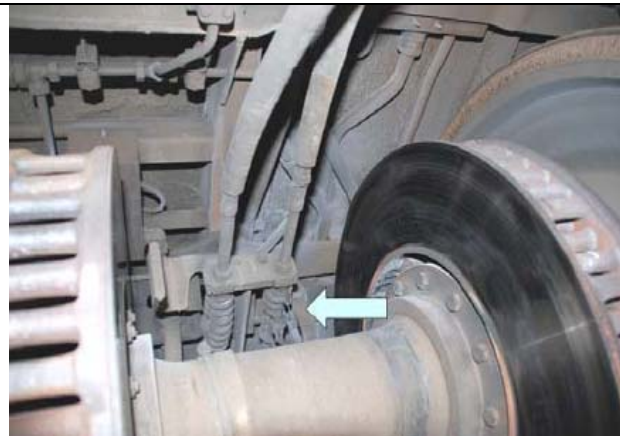
Abb. 4: Anordnung der Handbremsmanschette  
Quelle: Gutachten der RWTH

Aufgrund des Temperatureintrags sind die oberhalb der Bremsscheibe angeordneten Gummimanschetten der Handbremsbautenzüge geschmolzen. Sie zeigen Tropfrückstände des verflüssigten Materials (Abb. 5).

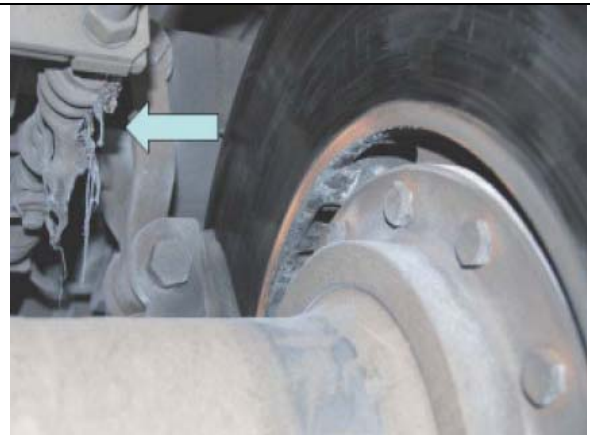
Abb. 5: Rückstände des verflüssigten Gummis;  
Quelle: Gutachten der RWTH

Durch die hohe Wärmeentwicklung sind die Bremsbeläge in ihrer Struktur verändert und zeigen Ausbröckelungen.

Die Bremsscheiben zeigten auf Grund der hohen Wärmeentwicklung eine Veränderung der Oberflächenstruktur auf, welches für den weiteren Betrieb unerheblich ist.
