# ***Untersuchungsbericht***

## ***Zugkollision***

***Strecke Braunschweig – Bad Harzburg,***

***am 20.01.2010***

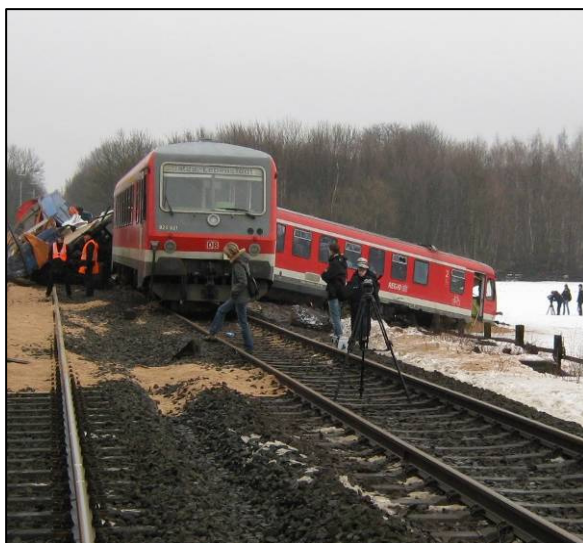
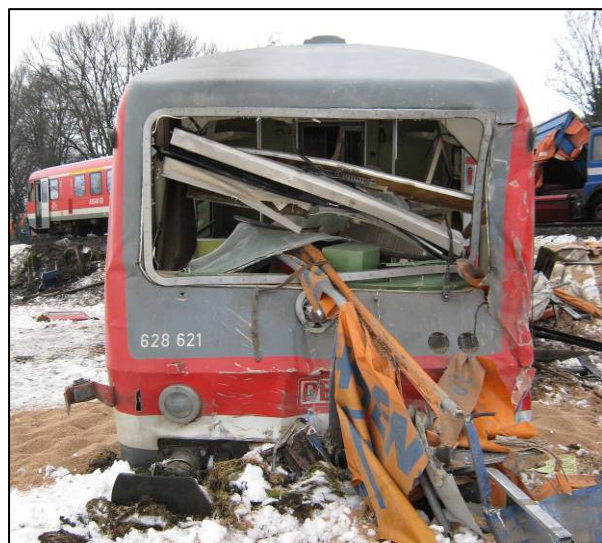
Abbildung 1

In Folge der Kollision entgleiste der führende Motorwagen 628 621 des zweiteiligen Diesellokomotivzugs, stellte sich quer und rutschte in Fahrtrichtung rechts die Böschung hinab. Dabei wurden 16 Personen verletzt, 3 von ihnen schwer. Es entstand ein geschätzter Sachschaden in Höhe von ca. 2.264.000,00 €.

Der Fahrer des Lkw fuhr mit seinem Fahrzeug vom Bahnübergang in km 4,353 innerhalb des Gleises in Fahrtrichtung Braunschweig. Nach ca. 50 Meter Fahrt blieb der Lkw im Gleis stecken. Der Triebfahrzeugführer der wenige Minuten später herannahenden Regionalbahn konnte den Lkw im Gleis nicht rechtzeitig erkennen und seinen Zug anhalten. Daraufhin kam es zwangsläufig zur Kollision.

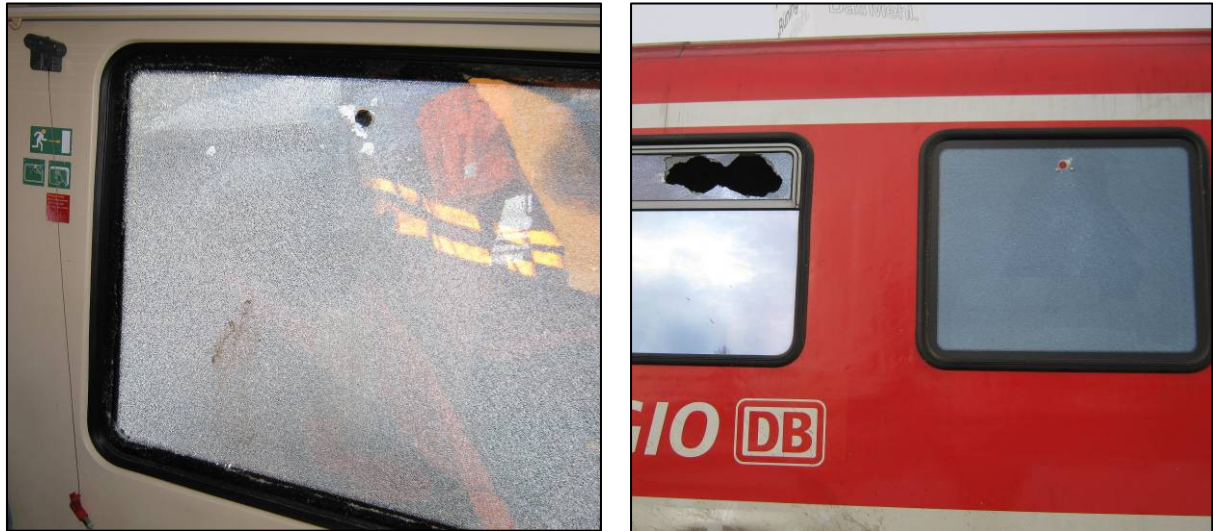
Abbildung 2

Das Zerschlagen und Entfernen der Scheiben war nur mit größerem Kraftaufwand möglich. Es wurde deutlich, dass im Bereich der Sollbruchstelle (roter Punkt) immer erst beide Scheiben (innere und äußere) durchschlagen werden müssen. Erst dann konnte das NEA geöffnet werden. Das Durchschlagen des roten Punktes gelang erst nach mehreren kräftigen Schlägen. In diesem Zusammenhang ist festzustellen, dass die innere Scheibe bereits nach dem ersten Schlag splitterte, die äußere Scheibe jedoch nahezu unbeschädigt blieb und dies darüber hinaus von innen optisch nicht unmittelbar wahrgenommen werden konnte.

Ein Herausdrücken der Scheiben mit der Hand, wie auf den Piktogrammen dargestellt, war nicht möglich. Die Spannung der äußeren Scheiben war nach vollständiger Durchschlagung des roten Punktes noch so groß, dass ein Herausdrücken mit der Hand misslang. Beim zweiten Versuch fiel die Scheibe nicht wie vorgesehen in einem Stück heraus.

Die Überprüfung der Funktionsfähigkeit der beiden in Kapitel 4.2.1.2 näher spezifizierten NEA-Fenster sowie die Auswertung der in diesem Zusammenhang vorliegenden Zeugnisaussagen zeigten, dass eine Öffnung gemäß der angebrachten Piktogramme nicht bzw. nicht widerspruchsfrei möglich war.

Da sich die äußere Scheibe nicht gemäß des Piktogramms herausdrücken ließ, sind an dieser Stelle Korrekturmaßnahmen angezeigt. Diese könnten von der grundsätzlichen Überarbeitung der Öffnung der äußeren Scheibe inklusive Piktogramms bis zur Anpassung der Scheibenspannung nach vollständiger Durchschlagung des roten Punktes reichen.

„Um im Notfall eine zügige und sichere Evakuierung von Reisenden zu gewährleisten, sollten die Anforderungen an die Notein- und Notausstiegfenster (NEA) der Komponentenzulassung: EBA 05 G 08A (10/05) sowie bauartgleiche NEA hinsichtlich Funktionsfähigkeit (Kennzeichnung, Handhabung und Verletzungsgefahr) überprüft werden.“

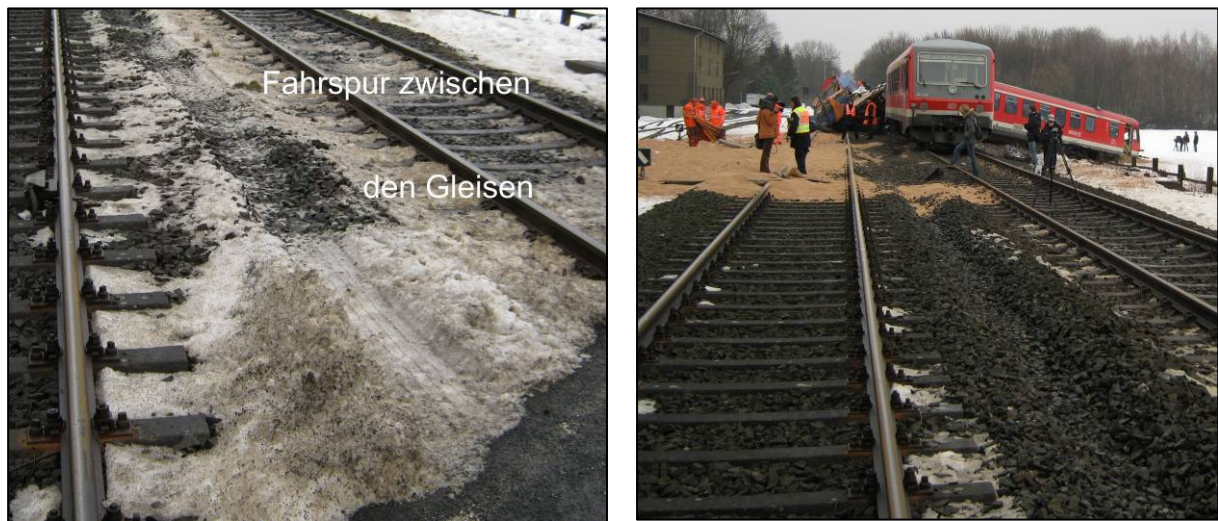
Abbildung 4

Im Bereich der Unfallstelle sind zwischen den beiden Streckengleisen Fahrspuren erkennbar, die zweifelsfrei dem Lkw-Gespann zuzuordnen sind. Die Spuren beginnen am Bahnübergang in km 4,353 und enden nach ca. 50 Meter am Ort der Kollision. An dieser Stelle lag neben den Trümmerteilen der Fahrzeuge auch das verstreute Ladegut des Lkw.

Die Spuren lassen zweifelsfrei den Schluss zu, dass der Lkw bei geöffneter Schranke zwischen den Schrankenbäumen in das Streckengleis einbog und ca. 50 Meter in Richtung Braunschweig im Streckengleis entlang fuhr. In etwa im Bahnkilometer 4,300 kam es dann zur Kollision mit der Regionalbahn 14955.

Die Kollision fand somit nicht auf dem Bahnübergang km 4,353 statt. Es handelt sich bei dem Unfall deshalb nicht um einen Zusammenprall am Bahnübergang.
