# ***Untersuchungsbericht***

## ***Bahnübergangsunfall (Zusammenprall)***

***Strecke (2550) Aachen – Kassel,***

***Bahnübergang (BÜ, Posten 83) in km 261,414***

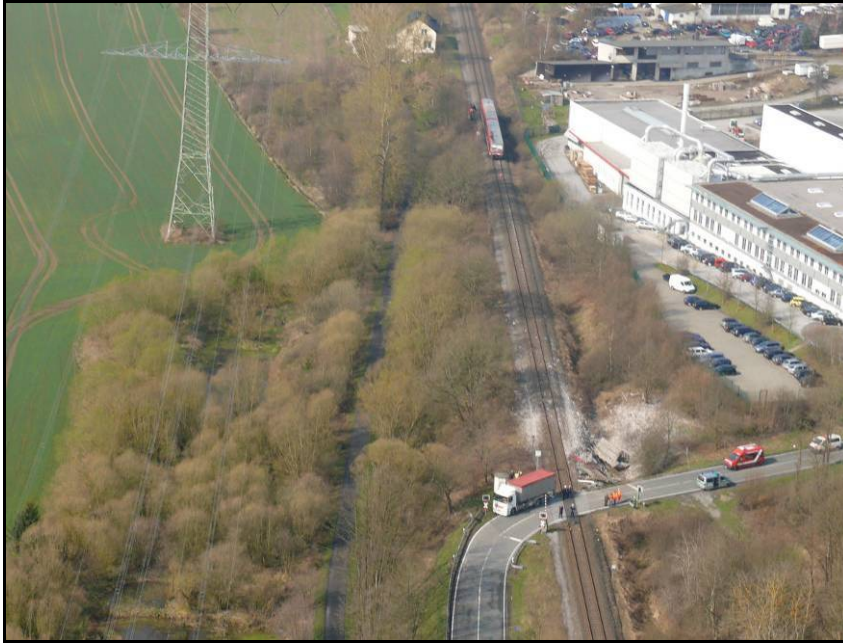
**Abbildung 2: Luftaufnahme 01 (Quelle: BPol)**

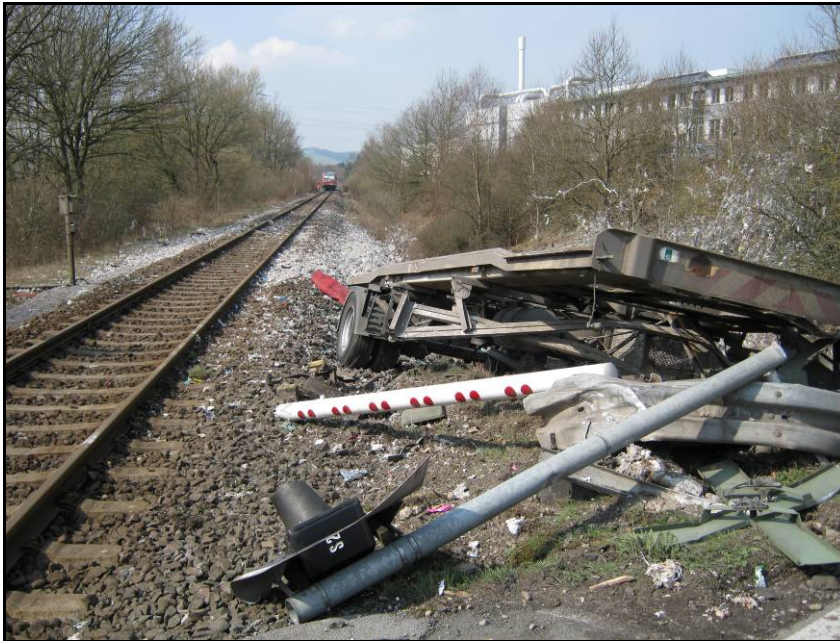
Durch die Wucht des Zusammenpralls trennte der VT die Deichsel vom Lkw-Anhänger ab, beschleunigte den Anhänger in Fahrtrichtung des Zuges nach rechts und scherte dadurch die Blinklicht- und Schrankenanlage einschließlich deren schützender Leitplanken I d B ab. Der Anhänger wurde dabei völlig zerstört. Das Chassis lag nach dem Unfall rechts vom Gleis, der Container ca. 15 m hinter dem BÜ in dem

längs des Bahndamms verlaufenden Seitengraben. Die Vorderachse wurde die angrenzende Böschung nach links hinunter geschleudert.

**Abbildung 4: Chassis**

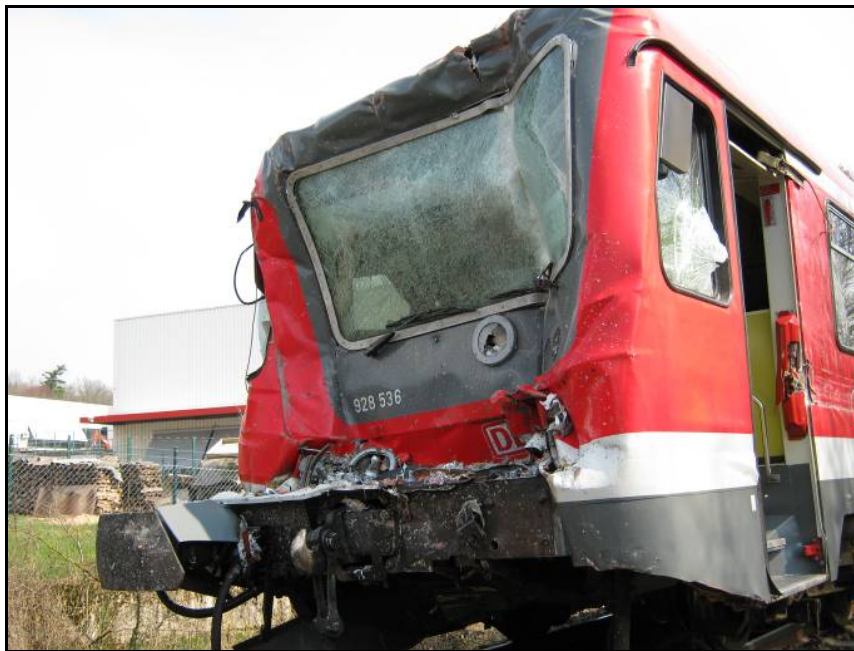
Die linke Außentür des VS blieb am Container im Heckbereich des Lkw hängen und riss vom Eisenbahnfahrzeug ab. Durch die auf den Wagenkasten wirkenden Kräfte, kam es zu sehr starken Verformungen im Frontbereich, und in Folge dessen wurde der Führerstand um ca. einen Meter eingedrückt. Der abgerissene Puffer, sowie die in Querrichtung zum Zug wirkenden Kräfte führten außerdem dazu, dass das führende Drehgestell mit der zweiten Achse entgleiste.

Der VS 928 wurde durch den Zusammenprall im Frontbereich stark beschädigt. Der Führerraum wurde um ca. einen Meter eingedrückt. Der rechte Puffer riss in Folge der hohen Kräfte ab und fiel ins Gleis. Außerdem entgleiste das erste Laufdrehgestell des VS mit der zweiten Achse. Die linke Ausstiegstür wurde durch das Heck des LKW abgerissen und blieb an ihm hängen. Des Weiteren zersprangen im vorderen Bereich die Seitenscheiben und längs des Wagenkastens sind deutliche Kratzspuren entstanden.

**Abbildung 5: Front VS 928 536-1**

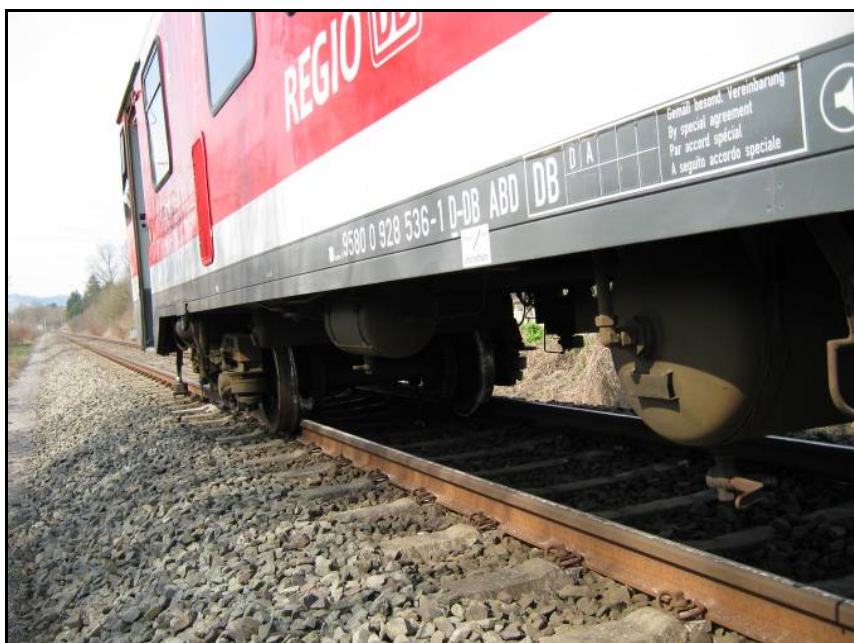
**Abbildung 6: Flanke VS 928 536-1**

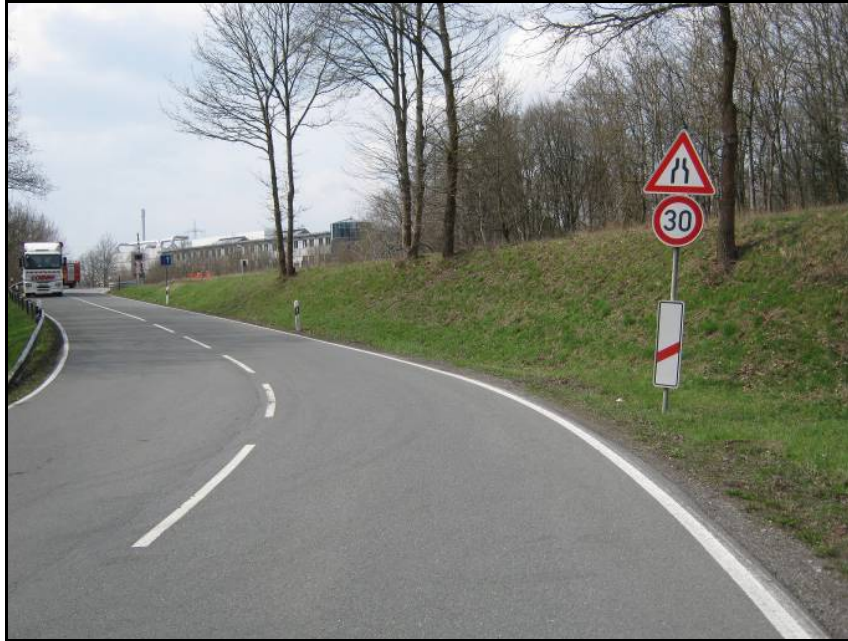
Begünstigend wirkten die geringe Bemessung der Fahrbahnbreite sowie die sich überschneidenden Schleppkurven. Wahrscheinlich wird die angewandte Vorrangregelung ebenfalls begünstigend auf das Ereignis gewirkt haben.

**Abbildung 7: BÜ 83 zum Unfallzeitpunkt**

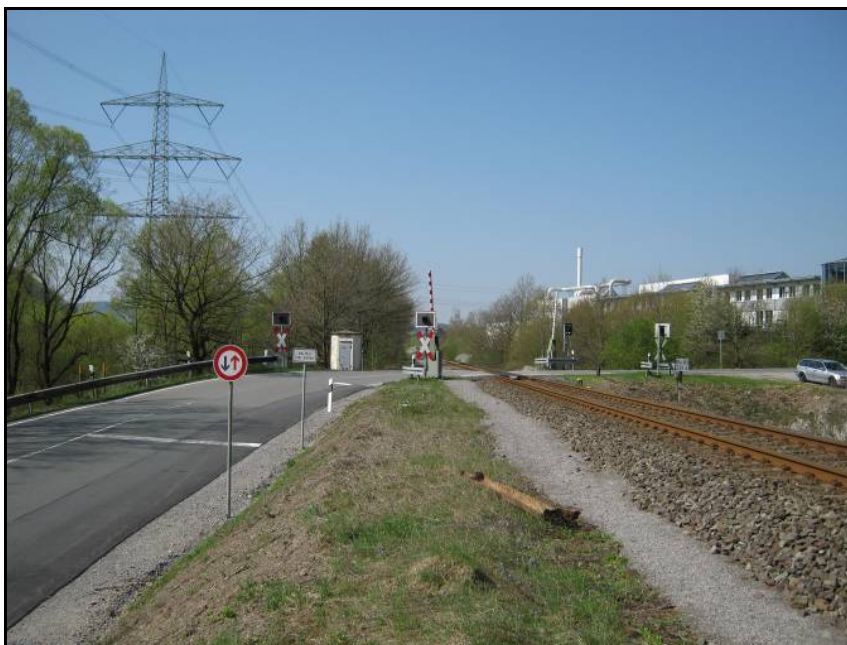
**Abbildung 8: BÜ 83 im April 2011**

Ergebnis dieser Verkehrsschau ist, dass die Landstraße 870 (r d B), aus Fahrtrichtung Giershagen kommend um 2,50 Meter zum Gleisbereich hin, aufgeweitet wurde. Dies ermöglicht nun das Aufstellen der LKW im Begegnungsfall und vergrößert nach Angaben der DB Netz AG die Schleppkurve. Außerdem wurden die Sichtverhältnisse durch Zurückschneiden der Vegetation verbessert.

Des Weiteren wurde die Verkehrszeichen (VZ) 208 und VZ 308, StVO, zur Vorrangregelung gedreht und die Haltlinie, VZ 294, aus Fahrtrichtung Giershagen weiter entfernt vom BÜ markiert. Diese Maßnahmen wurden von allen Beteiligten für die beste und schnellstmöglich zu realisierenden Maßnahmen zur Gefahrenabwehr befunden.
