# Untersuchungsbericht

Aktenzeichen: 60uu2011-04/044-3323#007

## Gefährliches Ereignis im Eisenbahnbetrieb

Zugentgleisung, Bad Endorf – Landl, 08.04.2011

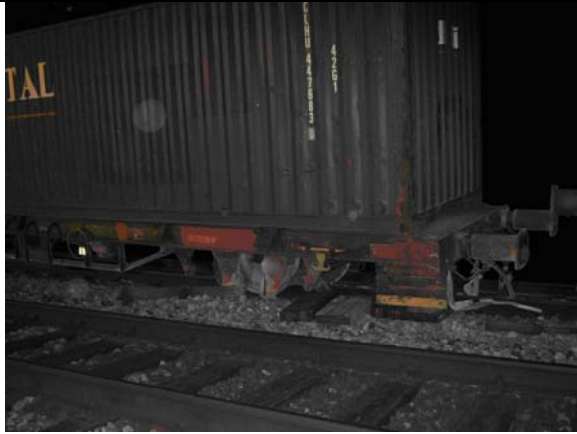
Der entgleiste, an 21. Stelle im Wagenzugverband laufende Wagen wurde einer weitergehenden Untersuchung unterzogen.

Abb. 3 : entgleister Wagen

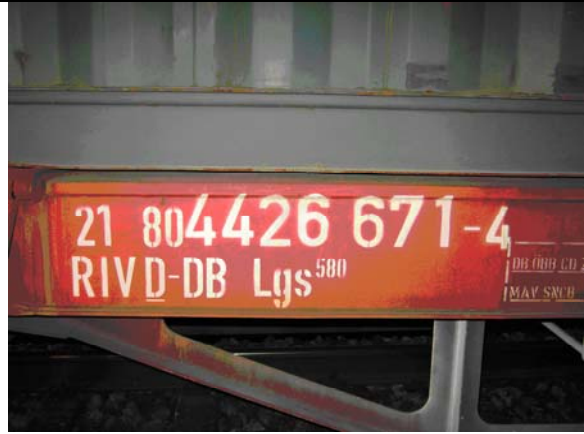
Abb. 4: Fahrzeugnummer

Die Entgleisung ist ursächlich auf einen Lagerschaden am Radsatz Nr. 138 602 des Tragwagens (Fzg.-Nr.: 2180 4426 671-4, Gattung/Bauart: Lgs 580, 2-achsig, beladen) zurückzuführen.

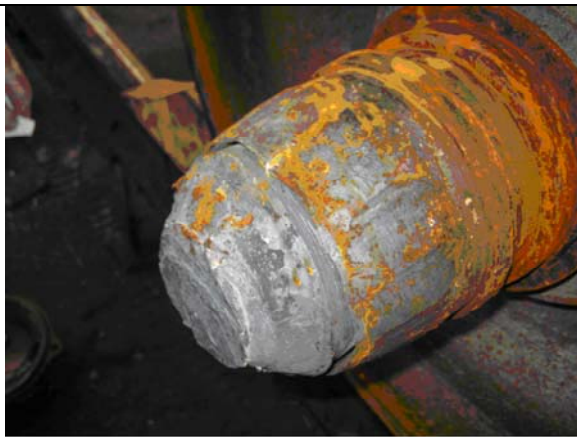
Abb. 5: Schadsseite = B-Seite des Radsatzes 138 602

An der beschädigten Lagerseite B zeigte sich folgendes Bild:

Weiter zeigte sich, dass das Gewinde der Nutmutter verschlissen war. Das Sicherungsblech war vorhanden und auf der Nutmutter noch fest verschraubt.

Aufgrund des Schadbildes, insbesondere dem nahezu vollständigem Verschleiß des Nutmuttergewindes, ist davon auszugehen, dass sich die Nutmutter löste und sich hierbei der vordere Innenring mitgedreht hat.

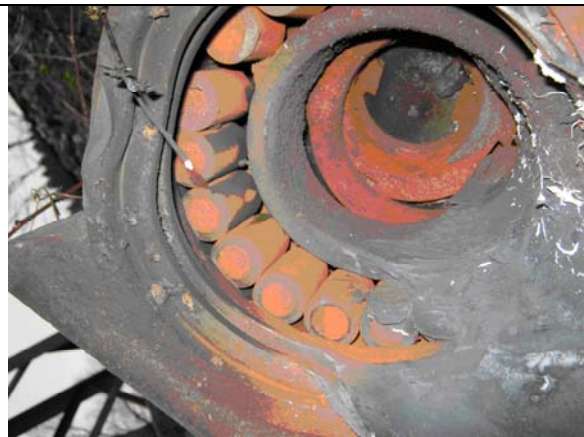
Abb. 6: Teile des abgefallenen Lagers

Aufgrund der Zerstörung war die Rekonstruktion des Schadensverlaufes nicht möglich. Da die lose Nutmutter noch mit angeschraubtem Sicherungsblech vorhanden war, könnte dies auf einen Verlust der Vorspannung hindeuten und dann eine Bewegung der Mutter innerhalb der Fertigungstoleranzen ermöglicht haben.

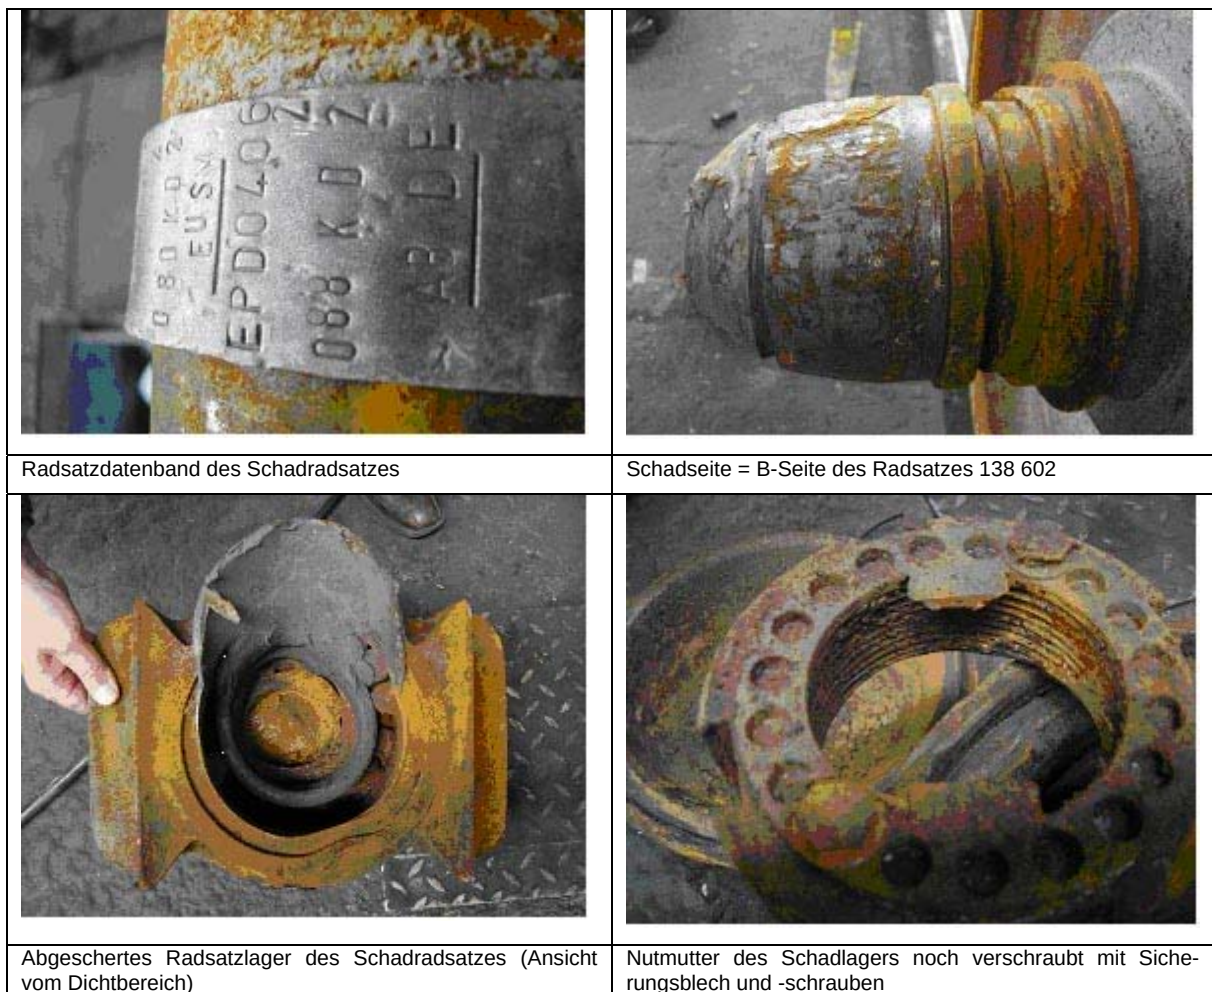
Abb. 7: Bilddokumentation (Quelle: Untersuchungsbericht 618/2011, DB Systemtechnik)

Ursächlich wurde die Entgleisung durch ein Versagen des Radsatzlagers herbeigeführt. Eine eindeutige Ermittlung der Schadensursache war nicht möglich. Begründet in fast völligem Verschleiß des Nutmuttergewindes kann davon ausgegangen werden, dass sich die Nutmutter gelöst hat. In der hierdurch möglichen Beeinträchtigung der Lager- und Lagerrollenführung kann dies zur Überhitzung des Lagers mit folgendem Lagerversagen geführt haben.
