# Untersuchungsbericht

Aktenzeichen: 60uu2010-03/031-3323#002

## Gefährliches Ereignis im Eisenbahnbetrieb

| Ereignisart: | Zugentgleisung |

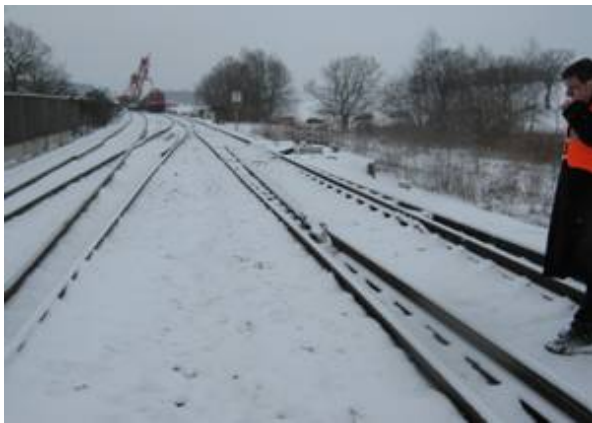
Durchfahrener Gleisbereich nach Verlust des Lagergehäuses

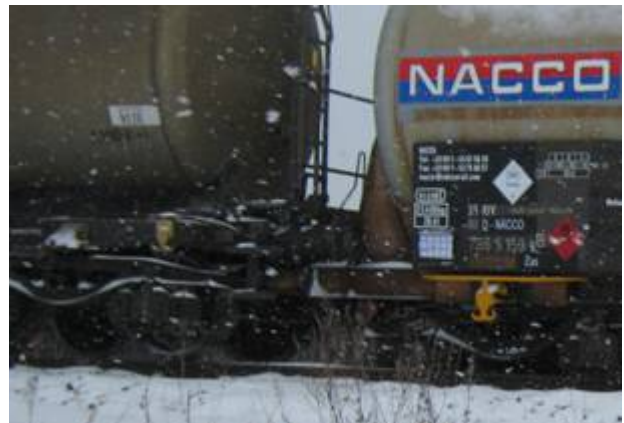
Stellung des entgleisten Wagen nach Stillstand des Zuges

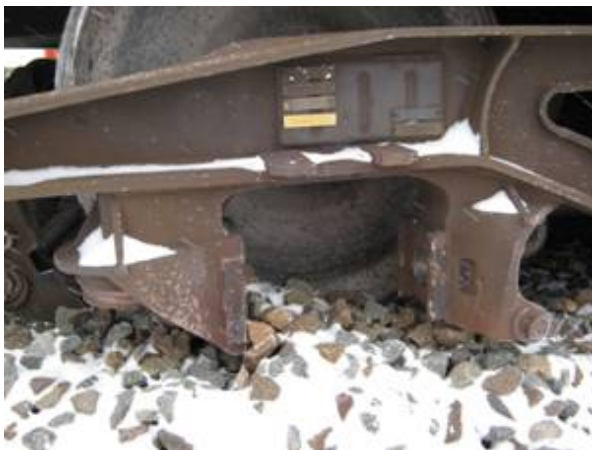
Entgleister Wagen

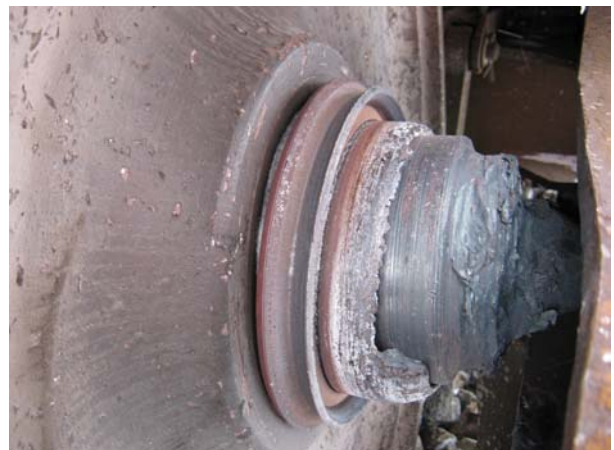
Die Ursache für die Entgleisung ist eindeutig in der Zerstörung des Achslagers am 3. Radatz des 3. Wagens durch Käfigbruch mit anschließendem Heißläufer und Achsschenkelbruch begründet.

Detail Achsschenkelstumpf

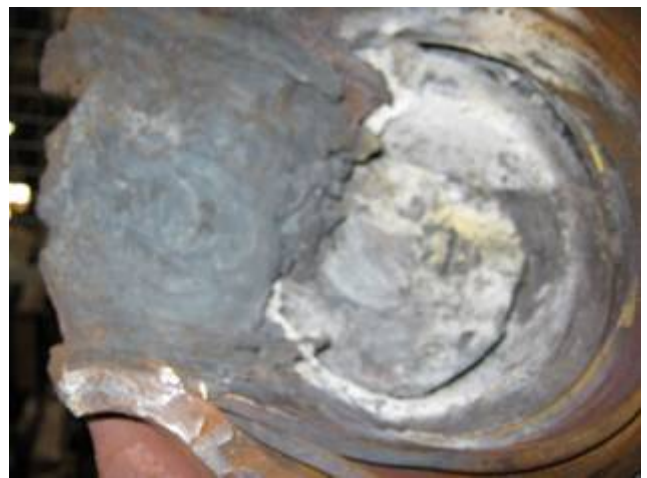
**Abbildung 7: Aufnahmen des zerstörten Lagers**

Bei dem verwendeten Wälzlager der A-Seite handelte es sich um die Bauart WJ/WJP 120x240x80. Aufgrund des Zerstörungsgrades war nur noch der Hersteller (Firma Poland, Baujahr 1972) des vorderen Außenringes erkennbar. Die Wälzlager waren mit stahlstiftver-nietetem Messingkäfig ausgerüstet, wobei dieser auf der Schachradseite gebrochen war. Lagerfett war auf der Schachradseite aufgrund der starken Hitzeentwicklung verbrannt.

Reste des stahlstiftvernieteten Messingkäfigs

zerstörtes Lagergehäuse

Durch die Untersuchung konnte als Versagensursache ein Montagefehler hinsichtlich Wellenverschleiß ausgeschlossen werden. Aufgrund des vorgefundenen gebrochenen Lagerkäfigs und der unzulässigen Unrundheit des Rades wird die Ursache des Wellenschenkelbruchs insbesondere im Versagen des stahlstiftvernieteten Messingkäfigs gesehen.

Alle Unfallspuren deuten auf ein technisches Versagen des Radlagers (stahlstiftvernieteter Messingkäfig) am 3. Radsatz des Wagens hin. Dies führte zum Blockieren des Radsatzes und schließlich zum Bruch des Wellenschenkels.

Die Zugentgleisung des Zuges FIR 51649 im Bf Herlasgrün am 05.03.2010 ist auf ein Versagen eines Radsatzlagers des Wagens mit der Nr.: 33 80 7965 159-6 zurückzuführen. Die vorgesehenen Fristen an dem Wagen, am Drehgestell und an der Radsatzwelle wurden regelmäßig und rechtzeitig durchgeführt. Bei dem Lager der Firma Poland handelt es sich um ein Lager mit stahlstiftvernietetem Messingkäfig, Bj. 1972. Es ist davon auszugehen, dass sich während des Betriebs ein Stahlstift löste und das Lager mechanisch zerstörte, was schließlich zum Heißlaufen des Lagers, zum Blockieren des Radsatzes und schließlich zum Bruch des Wellenschenkels führte. Durch den Austausch stahlstiftvernieteter Messingkäfige durch Kunststoffkäfige könnte die Notlaufeigenschaft von Lagern grundsätzlich erhöht und ein spontanes Versagen von stahlstiftvernieteten Messingkäfigen generell vermieden werden. Im Nachgang zu einer Güterzugentgleisung aufgrund eines Heißläufer bedingten Radsatzwellenbruchs 2009, wurde erstmals der „Austausch vernieteter Messingkäfige durch Lagerkäfige aus Kunststoff“ empfohlen.

Eine Reduktion der Versagenswahrscheinlichkeit von stahlstiftvernieteten Messingkäfigen könnte auch durch die Verkürzung der Wartungsintervalle der Lager bis hin zu den Radsät-

zen - zur Vermeidung versagensbegünstigender Begleitumstände wie Unrundheiten der Räder etc. – selbst erreicht werden.
