# Untersuchungsbericht

Aktenzeichen: 60 - 60uu2011-09/00129

Datum: 20.09.2012

| Ereignisart: | Bahnübergangsunfall |

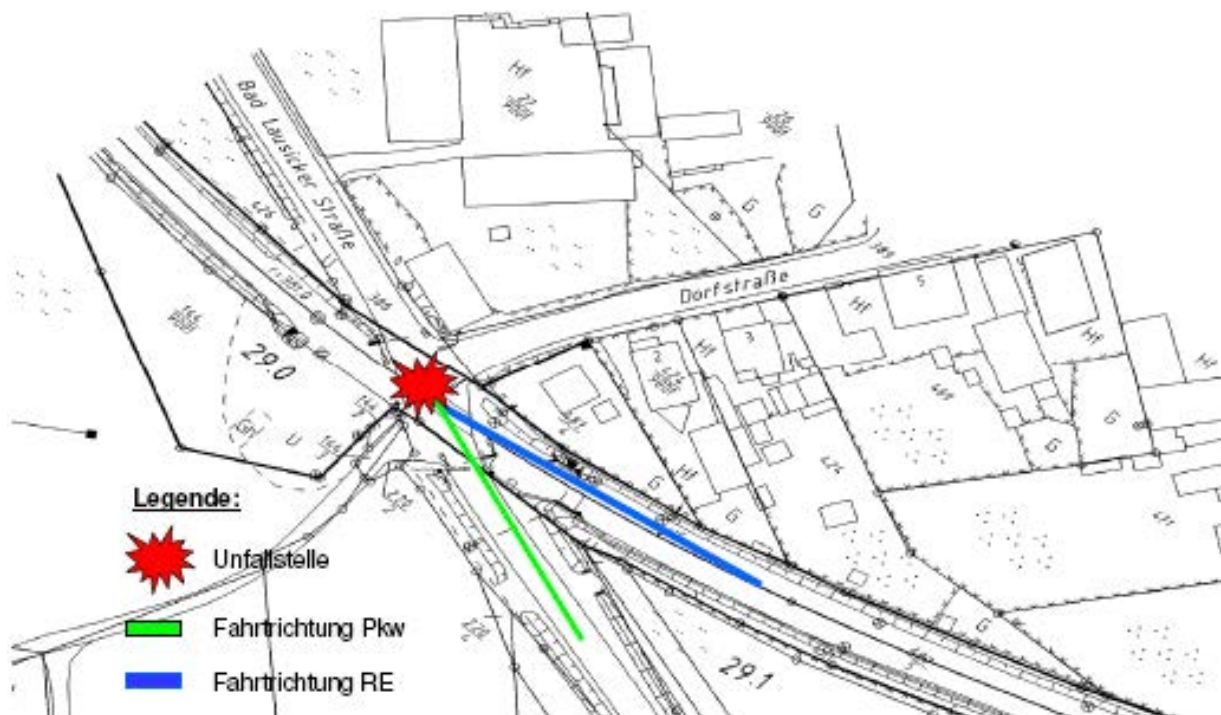
**Abb. 1: Lageplan**

Nach dem ein Pkw-Fahrer vor dem BÜ (Bauart: RBÜT-LzH-Fü) als erstes Fahrzeug anhielt (Lichtzeichen blinkte, Schranken noch geöffnet) fuhr ein Transporter auf diesen auf und schob den Pkw in den Gleisbereich. Die Schranken wurden für die Zugfahrt geschlossen. Der Zug RE 3736 (Chemnitz Hbf - Leipzig Hbf) prallte nun auf dem gesicherten Bahnübergang auf den unbesetzten Pkw. In der Folge des Zusammenpralls entgleisten alle Fahrzeuge (Doppeltraktion der Baureihe 612), wobei der erste Teil der ersten Einheit auf die Seite kippte.
