# Untersuchungsbericht

Aktenzeichen: 60uu2011-05/159

## **Gefährliches Ereignis im Eisenbahnbetrieb**

| Ereignisart: | Zugentgleisung |

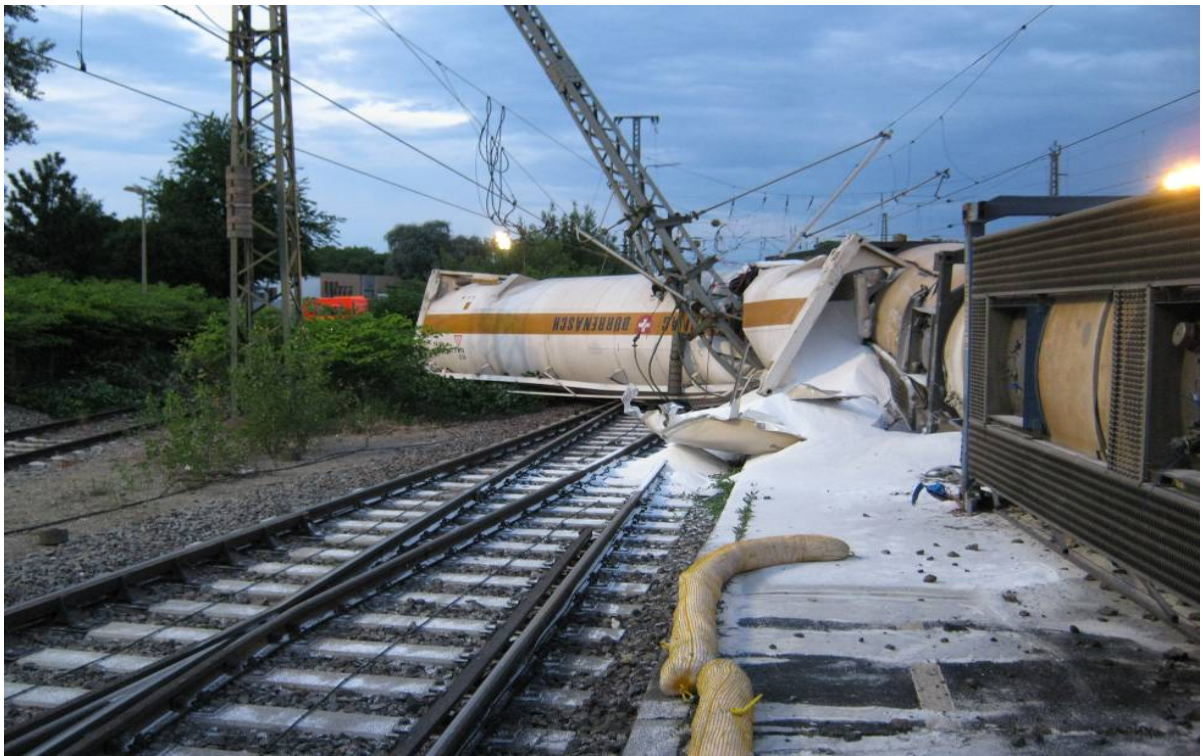
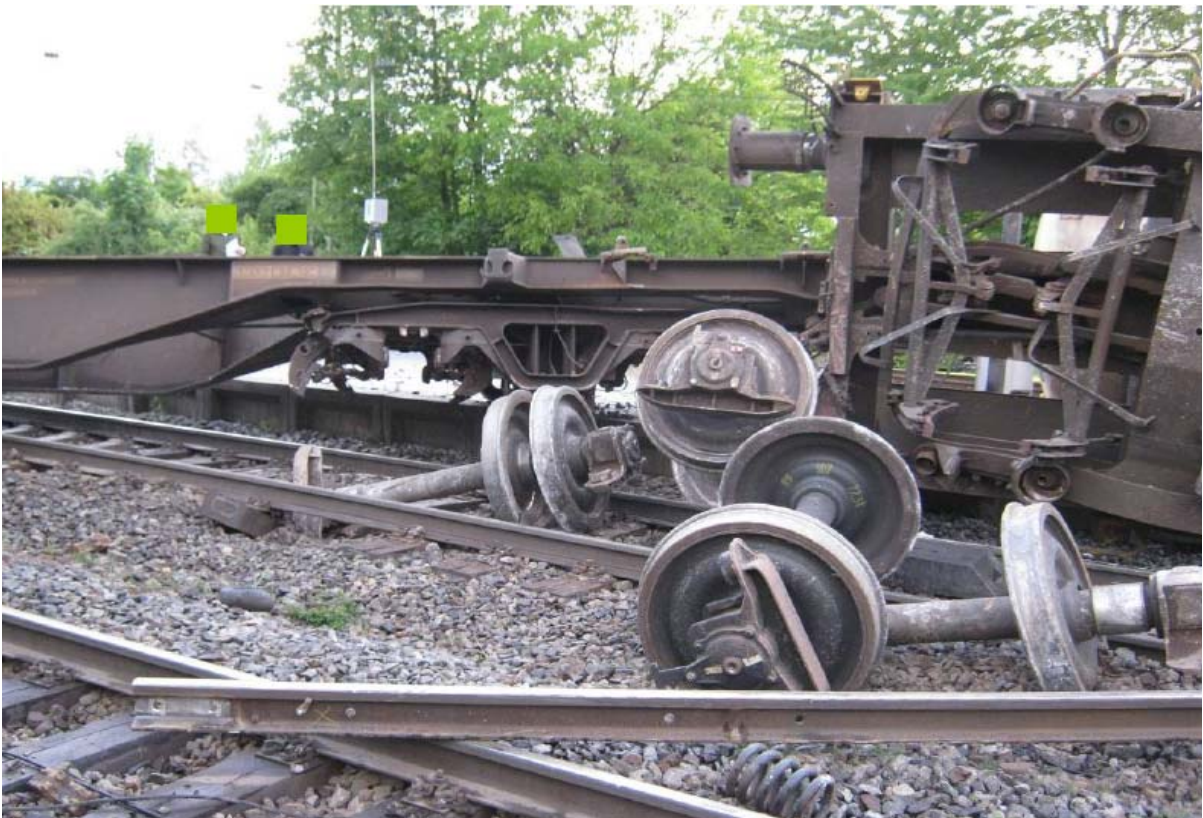
Der 17. und 18. Wagen einschließlich der Wechselaufbauten werden total zerstört. Die nachfolgenden Wagen 19 bis 23 werden erheblich beschädigt. Aus dem zerstörten Tankcontainer des Wagens 17 tritt eine geringfügige Menge Harzlösung (Gefahrgut; entzündbar; UN-Nr. 1866) aus. Infolge der Zugtrennung werden die Zug- und Stoßeinrichtung sowie die Schlauchverbindung des Wagens 15 beschädigt. Die Gleisanlagen sowie Fahrleitungs- und Signalanlagen im nördlichen Abschnitt des Bf Müllheim werden erheblich beschädigt bzw. total zerstört. Im Weiteren werden zwischen den Betriebsstellen Bad Krotzingen und Müllheim (Baden) mehrere Betonschwellen zerstört bzw. beschädigt vorgefunden. Im km 224,963 zwischen Bad Krotzingen und Heitersheim wird darüber hinaus noch ein Linienleiterkabel durchtrennt.

**Abb. 1: Aufnahmen von der Unfallstelle**

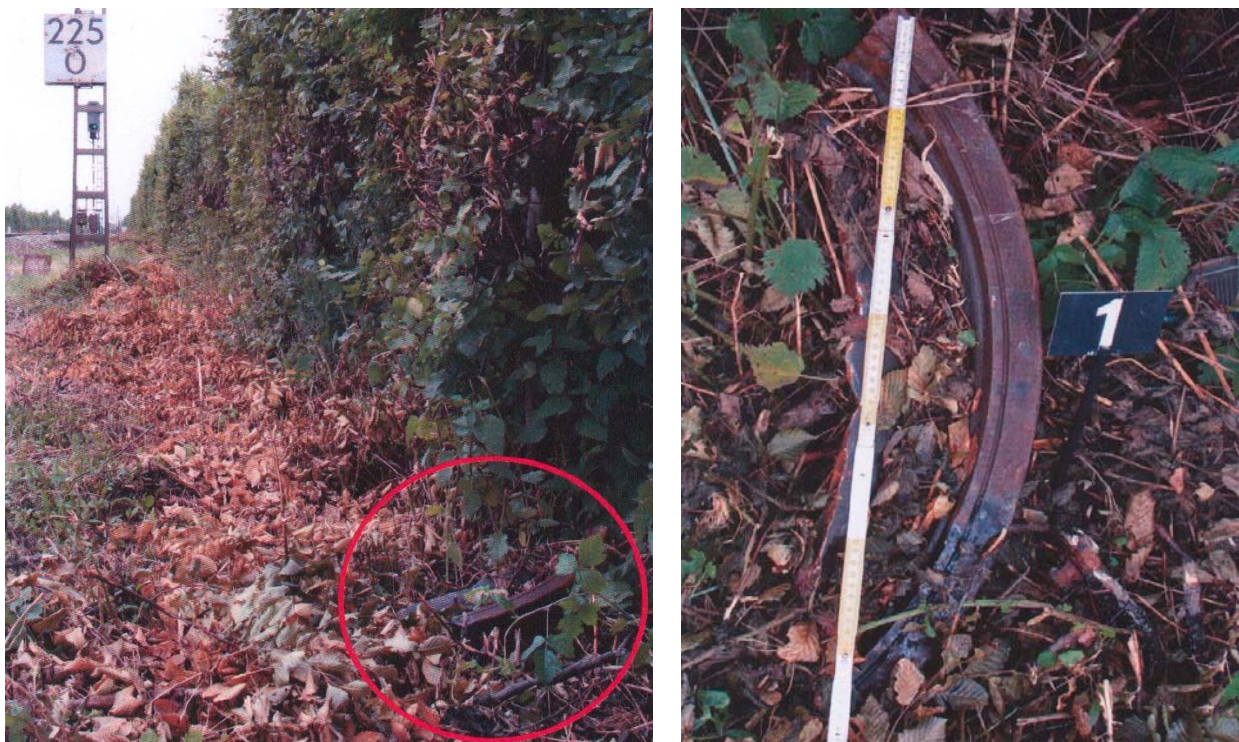
Zwischen den Betriebsstellen Bad Krotzingen und Heitersheim - ca. in km 224,900 - bricht bei dem Wagen (Sgns 3385 4556 820-0) eine Radscheibe des nachlaufenden Radsatzes 650030 im vorauslaufenden Drehgestell. Ein Bruchstück des Rades wurde westlich des Gleises (in Fahrrichtung Müllheim rechts) aufgefunden.

**Abb. 2: Auffindeort Radscheibenbruchstück**

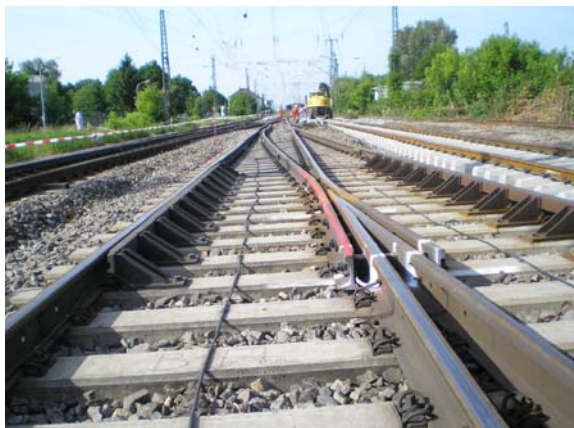
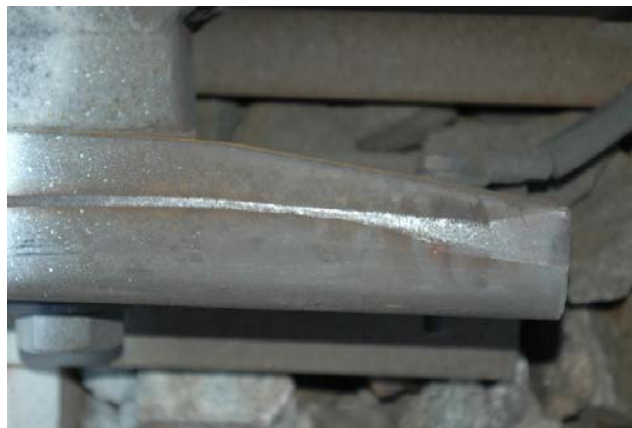
Nach Einfahrt auf Hauptsignal in den Bf Müllheim (Baden) kollidieren Teile dieses Wagens mit der Flügelschiene der Weiche 10 und es kommt zur Entgleisung des Zuges.

Abb. 4: Weiche 10 in Fahrtrichtung TEC 43777 sowie Detailaufnahme Flügelgleis

Bei den beginnend mit den Anschlagspuren auf der Flügelschiene der Weiche 10 festgestellten Schäden an der Infrastruktur im Bf Müllheim handelt es sich gesamthaft um entgleisungsbedingte Folgeschäden, die als nicht entgleisungsursächlich einzustufen sind.

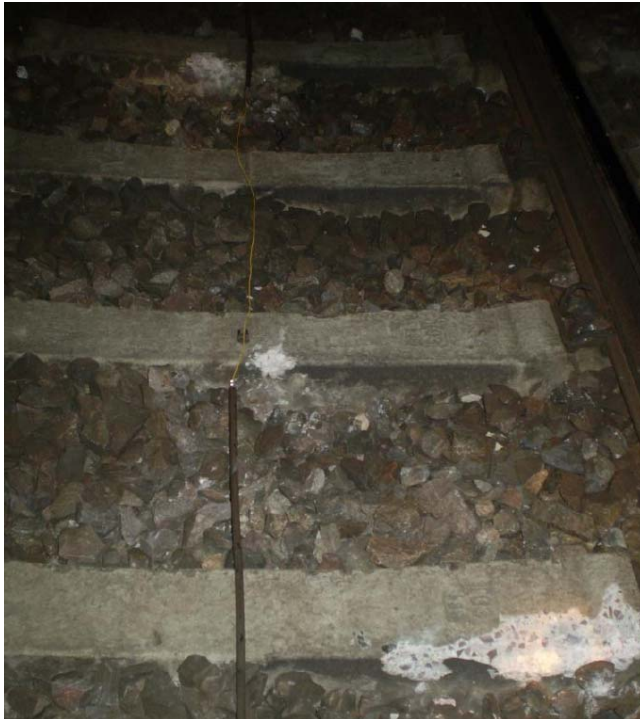
**Abb. 5: zerstörtes Linienleiterkabel, km 224,649**

Das Linienleiterinnenkabel wurde zwischen km 224,370 – 224,990 mehrfach beschädigt. In der LZB-Zentrale Leutersberg wurde in km 224,649 eine Meldung über ein zerstörtes Linienleiterkabel aufgezeichnet „FSG Ausfall (671)“. Aufgrund der Zugbildung beträgt der Abstand zwischen dem führenden Fahrzeug und der für die Zerstörung des Linienleiterkabels verursachenden Radscheibe im ersten Drehgestell des 17. Wagens ca. 376 m. Hieraus ergibt sich, dass sich das führende Triebfahrzeug zum Zeitpunkt des Ausfalls ca. im km 225,025 befand. Wie der folgenden Abbildung zu entnehmen ist, befand sich das führende Fahrzeug, zum Zeitpunkt der Zerstörung des Linienleiters im Grobort 66, bereits in einer folgenden intakten Kurzschleife im Grobort 70. Demzufolge war der Datenverkehr zwischen dem Triebfahrzeug und der LZB-Zentrale gewährleistet. Die Angaben der LZB-Auswertung korrelieren mit den Daten (EFR) des führenden Triebfahrzeuges des 43777.

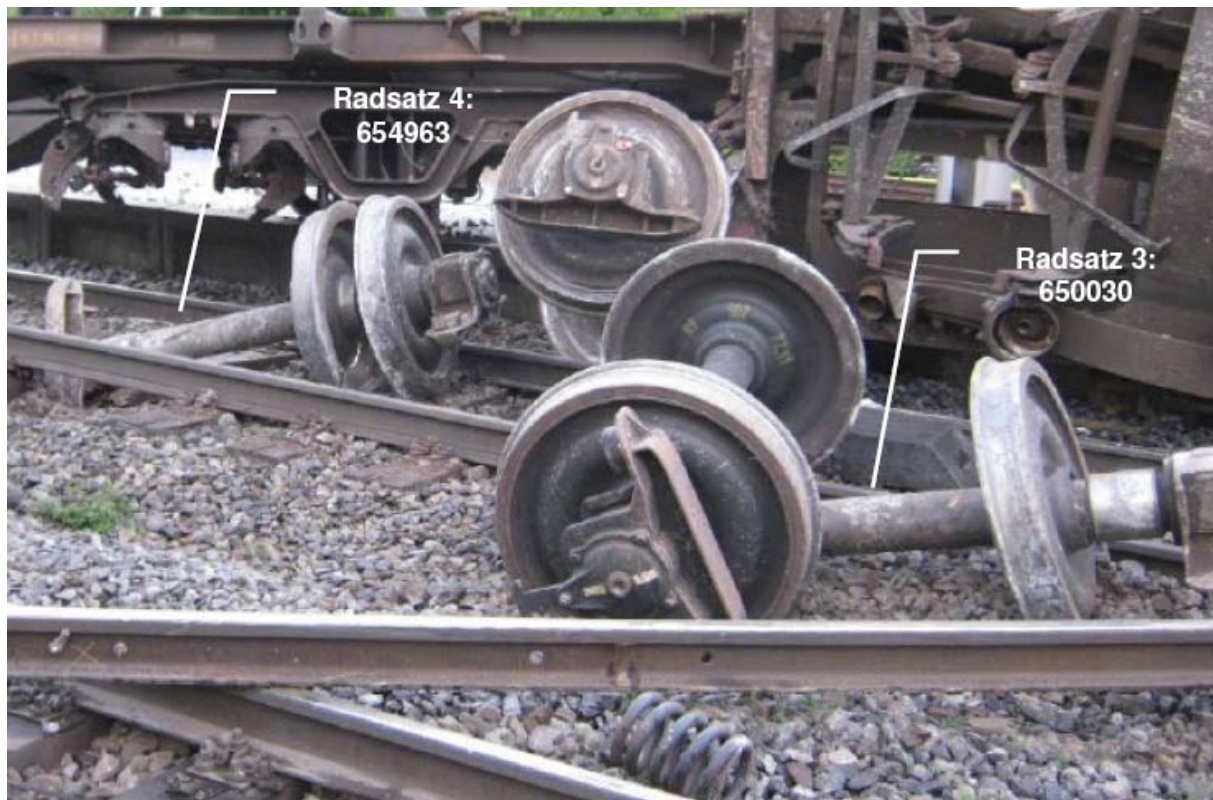
An den Radsätzen im Drehgestell 1 wurden keine augenscheinlichen Radverschiebungen festgestellt. An den Radsätzen im Drehgestell 2 wurden folgende Schäden vorgefunden:

| <b>Radsatz 4: 654963</b> | | |
|---|---|---|
| Feststellung | verschoben | o. B. |
| Feststellung | gebrochen | verschoben |

**Abb. 9: beschädigte Radsätze**
