# Untersuchungsbericht

Aktenzeichen: 60 - 60uu2010-04/00112

## **Gefährliches Ereignis im Eisenbahnbetrieb**

Der ICE 105 (Amsterdam – Basel SBB), bestehend aus zwei Triebzügen (Tz) der Baureihe 406 und 403, verliert am 17.04.2010 gegen 11:31 Uhr bei der Begegnung mit dem ICE 612 (München - Dortmund) im Dickheck Tunnel (575 m) in km 93,262 zwischen Montabaur Fernbahn und Limburg (Lahn) Süd am Wagen 403 225–6, Ordnungsnummer (ONr.) 26, hinterer Zugteil (Tz 325), das Türblatt 1R.

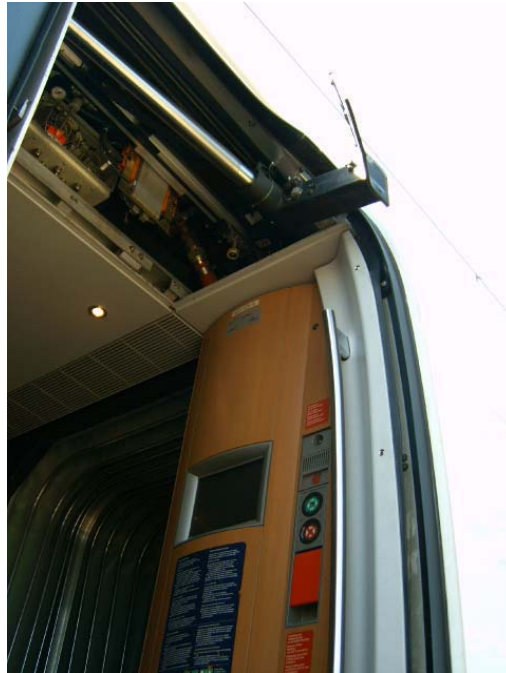
Das in Fahrtrichtung des ICE 105 linke Türblatt 1 R wird durch die Druck-/Sogwirkung aus seiner Verankerung im Portal gerissen, hoch geschleudert und kollidiert mit der Oberleitung sowie der Tunneldecke. Dabei wird sowohl der nachfolgende Wagen (ONr. 27, Fzg.-Nr.: 403 125-8) als auch der Bordbistro-Wagen (ONr. 25, Fzg.-Nr. 403 321-3) des im Nachbargleis befindlichen ICE 612 beschädigt.

Aufgrund einer falsch eingestellten Koppelstange war die Tür 1R am Wagen 403 225-6 zwar geschlossen, jedoch nicht ordnungsgemäß verriegelt und wurde durch die sich aufbauenden Kräfte im Tunnel bei der Begegnung der beiden ICE aus der Halterung gerissen.

Abb. 1: Defektes Türportal am ICE 105

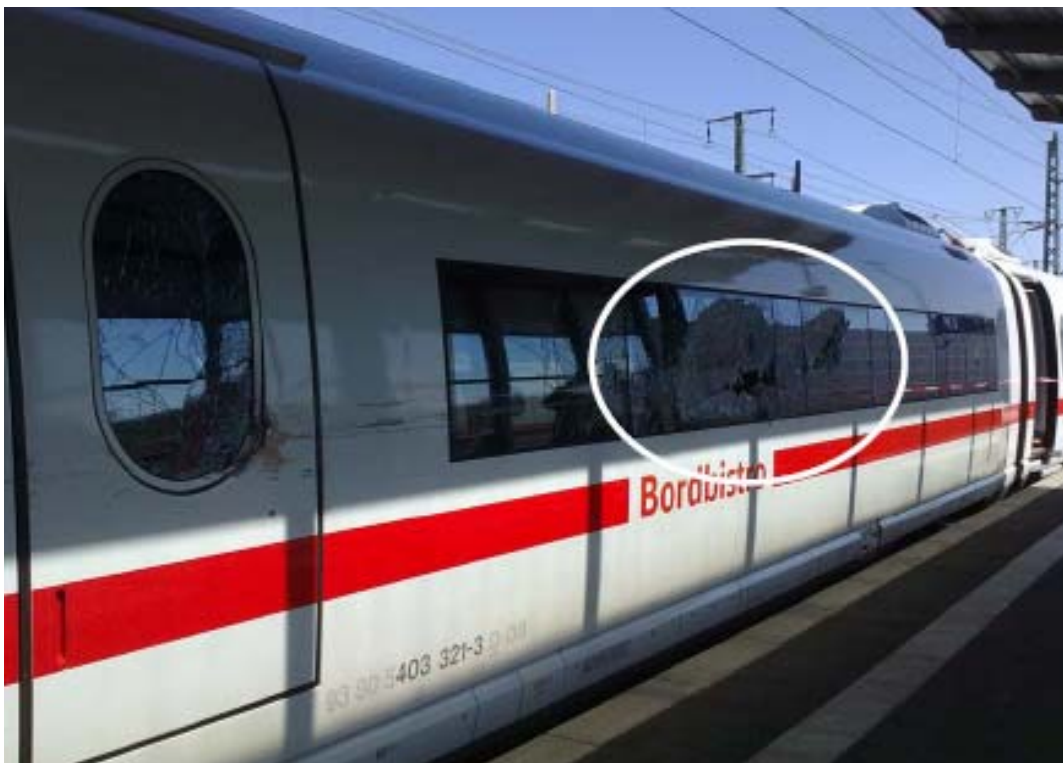
Abb. 2: Beschädigter Bistrowagen 403 321-3 des ICE 612

Im ICE 612 werden 5 Reisende und ein Mitarbeiter der Zuggastronomie durch den Aufprall der Tür auf die Scheiben des Bordbistrowagens (Glassplitter) leicht verletzt.
