# Untersuchungsbericht

Aktenzeichen: 60 - 60uu2013-01/00028

## **Gefährliches Ereignis im Eisenbahnbetrieb**

| Ereignisart: | Bahnübergangsunfall |

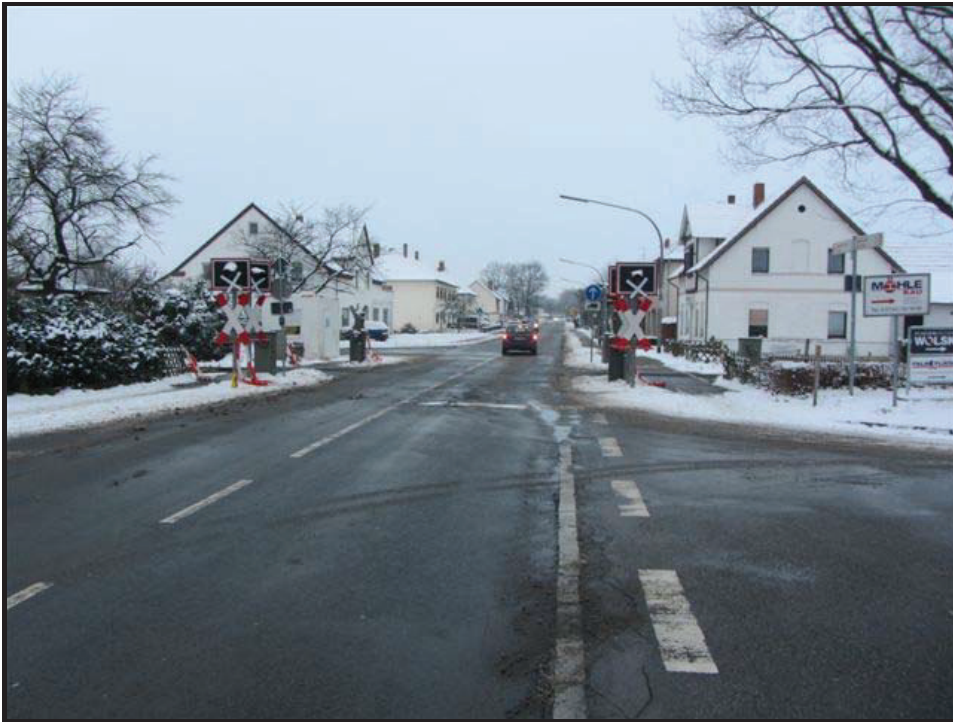
Abb. 1: BÜ 23,873 Gestringer Straße mit Einmündung Bahnstraße

Die Fahrerin des Pkw hatte den BÜ befahren, obwohl dieser durch Posten mittels Absperrband und einer rot leuchtenden Lampe für die Zufahrt gesichert war.

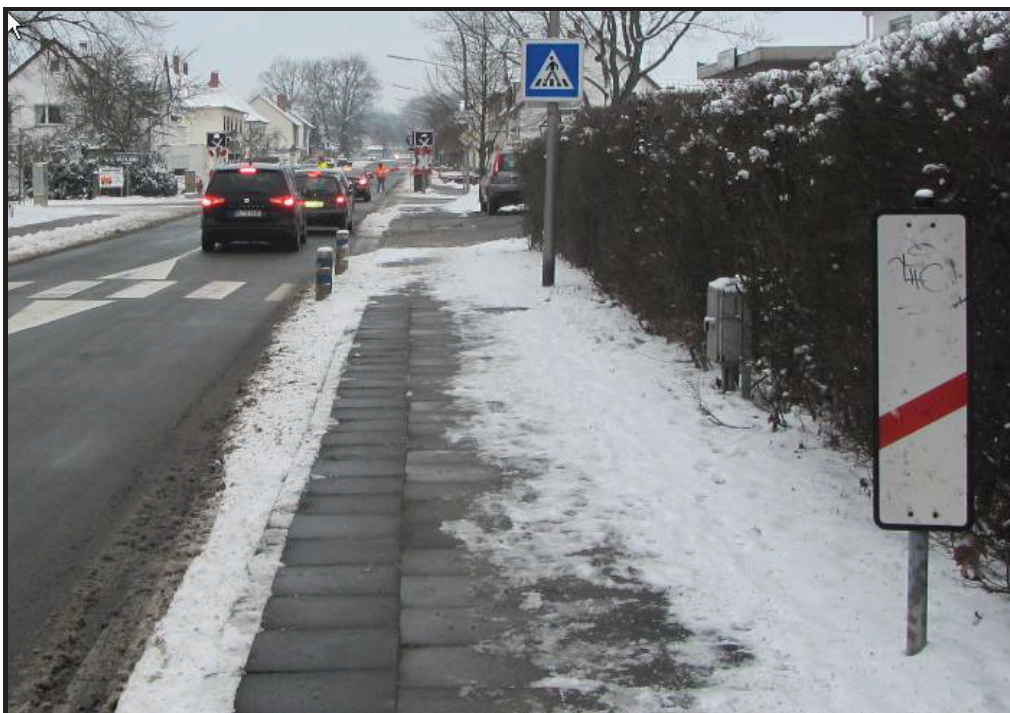
Abb. 4: Sicht auf den BÜ aus Richtung Osten (Fahrtrichtung des Pkw)

Für Straßenverkehrsteilnehmer ist die zulässige Geschwindigkeit aufgrund der Ortslage (geschlossene Ortschaft) auf 50 km/h begrenzt. Die Gestringer Straße führt geradlinig und fast rechtwinklig auf den BÜ zu, der den Straßenverkehrsteilnehmern durch die Verkehrszeichen 151 und 162 angekündigt wird. Der Vorrang der Bahn wird durch Andreaskreuze beidseitig der Fahrbahn angezeigt.

Die Gestringer Straße ist im Zuge der Ortsdurchfahrt durchgängig beleuchtet. Der BÜ verfügt über keine eigene Beleuchtung. Die angrenzenden Peitschenlampen stehen in einer Entfernung von ca. 10 – 15 Meter zum BÜ. In Fahrtrichtung des verunfallten Pkw (Ost – West) mündet unmittelbar vor dem BÜ die Bahnstraße beidseitig in die Gestringer Straße ein.

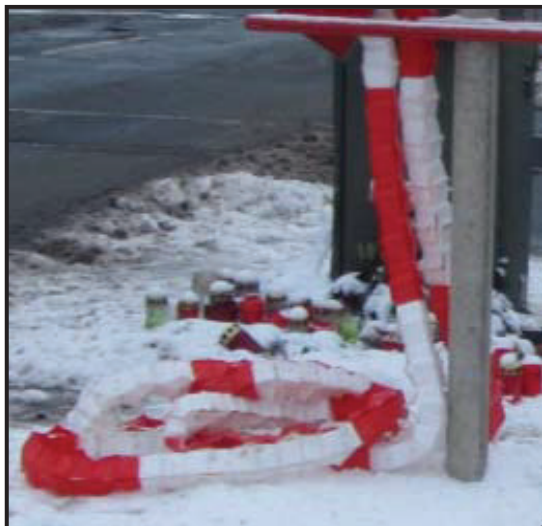
Abb. 6: Absperrgirlande

Bei dem Absperrband handelte es sich um eine weiß – rot – weiße, faltbare, nicht reflektierende Absperrgirlande, wie sie üblicherweise von der DB Netz AG zum ersatzweisen Sichern von Bahnübergängen verwendet wird. Der Verschmutzungsgrad der Girlande war gering.

Die quer über der Straße angebrachten Absperrgirlanden waren nur mäßig erkennbar. Vom weiß – rot – weißen Muster ging keine Signalwirkung aus. Im Gegenlicht der auf der anderen BÜ – Seite wartenden Fahrzeuge waren die Girlanden eher als Schatten wahrnehmbar.

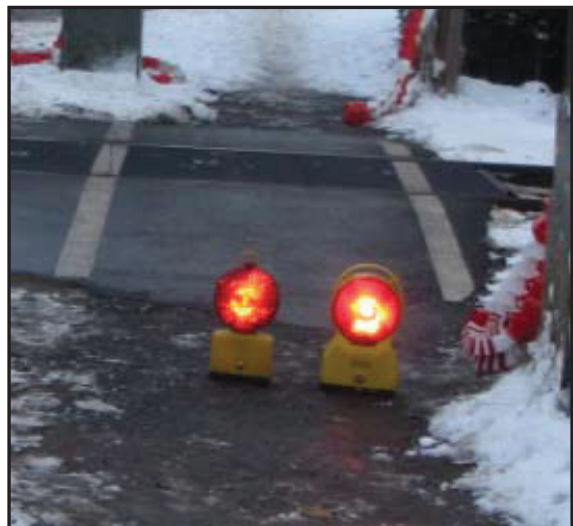
Abb. 7: Handlampen

Als rot leuchtende Handlampen wurden batteriebetriebene Leuchten eingesetzt, wie sie beispielsweise auch als Warnlampen von Straßenbaustellen her bekannt sind. Auch diese kommen üblicherweise für diesen Zweck zum Einsatz und werden zudem, wenn auch in anderer Farbe, als Nachtzeichen entsprechend der ESO verwendet.

Beim probeweisen Einschalten dieser Lampen wurde festgestellt, dass diese zwar ihre normale Leuchtkraft besaßen, sich aber außerhalb des Aufenthaltscontainers nach wenigen Augenblicken abschalteten. Offensichtlich war bei geringer Umgebungstemperatur die Kapazität der Akkus nicht mehr ausreichend. Nach einem Wechsel der Akkus funktionierten die Lampen einwandfrei. Ersatzakkus waren vorhanden und wurden nach dem Wechsel umgehend nachbestellt.

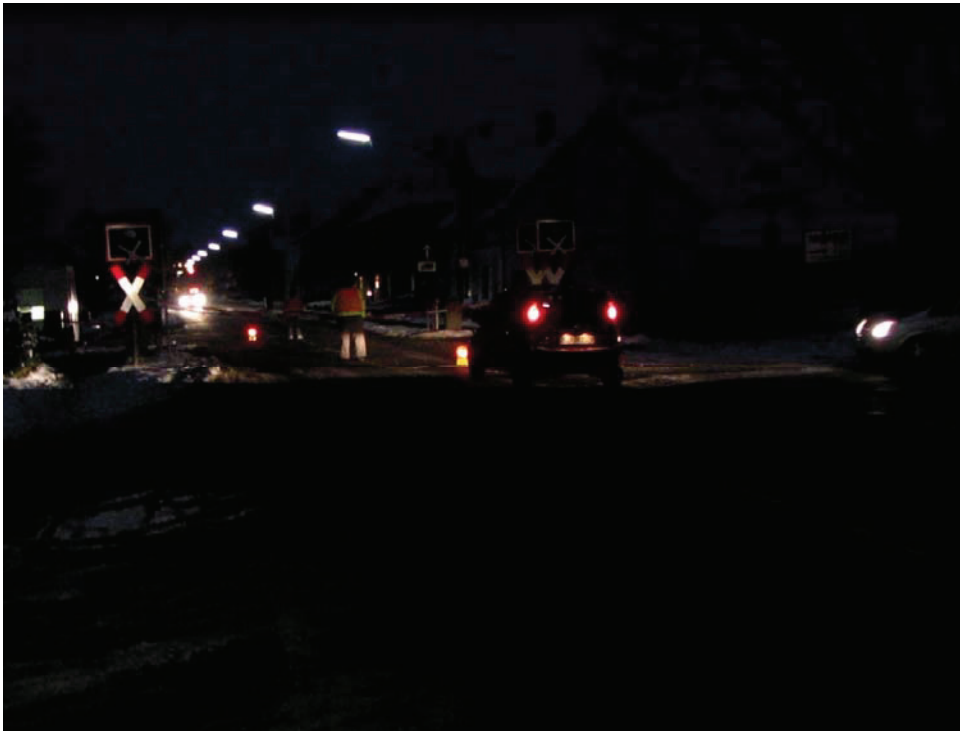
Abb. 8: BÜ – Sicherung am 16.01.2013 (1)

Die Abbildung 8 zeigt einen seitlichen Blick auf den gesicherten BÜ. In der Gestringer Straße und in der von rechts kommenden Bahnstraße wartet je ein Pkw mit eingeschaltetem Licht. Der aus westlicher Richtung von vorn kommende Pkw ist noch weiter entfernt.

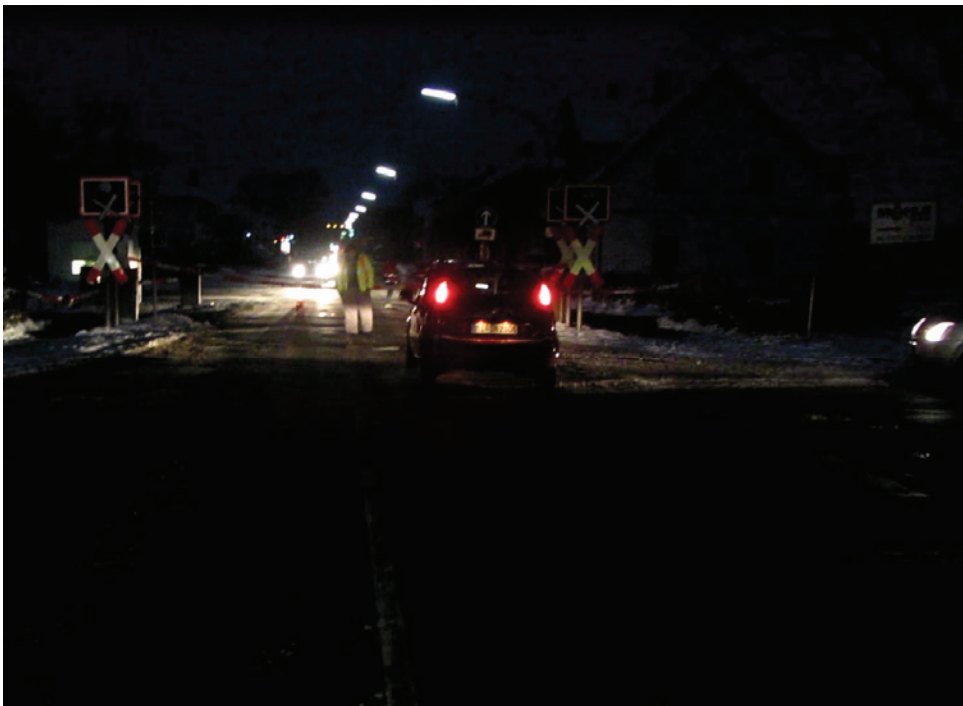
Abb. 9: Sicherung am 16.01.2013 (2)

Die Abbildung 9 zeigt die gleiche Situation wie Abbildung 8, jedoch von der Mitte der Fahrbahn aus. Das entgegenkommende Fahrzeug steht dabei ca. fünf bis 10 Meter vor dem BÜ. Das Bild macht deutlich, dass die rote Lampe auf der linken, gegenüber liegenden Seite vom Licht des wartenden Pkw überstrahlt wird.

Der BÜP trägt zu diesem Zeitpunkt zusätzlich unter der Warnweste eine gelbe fluoreszierende Warnjacke mit Reflektorstreifen an den Ärmeln. Beide Kleidungsstücke trägt er offen, dadurch ist die Warnweste in dieser Position kaum sichtbar.

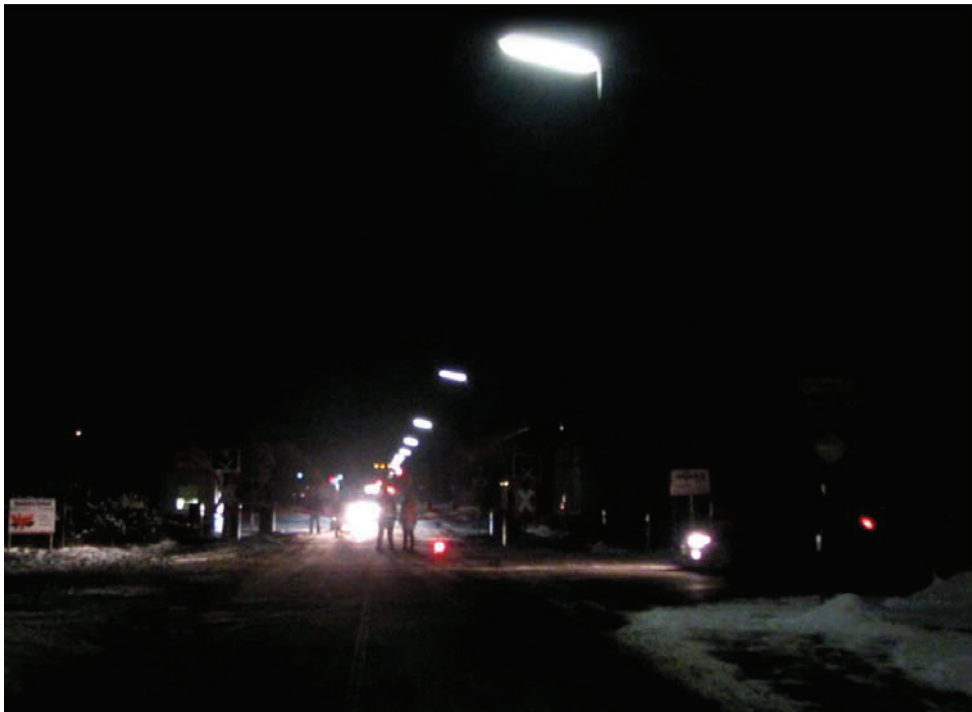
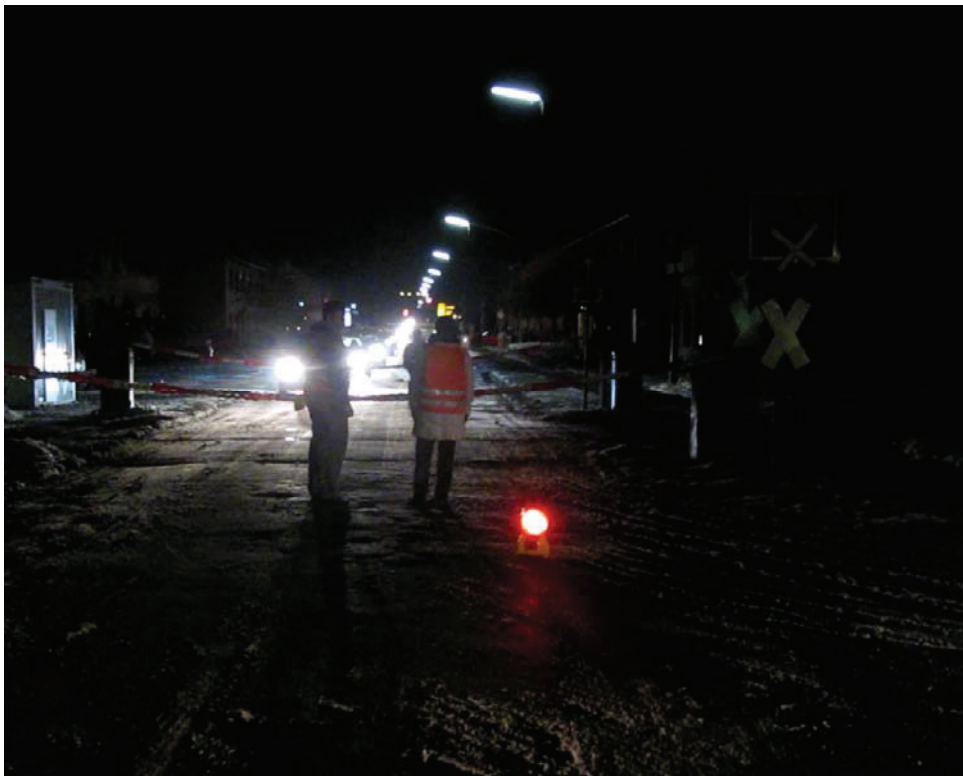
Die Abbildungen 10 und 11 wurden aus Entfernungen von ca. 20 und fünf Meter und ohne Pkw auf der Gestringer Straße gemacht. In dieser Situation wurden die aus östlicher Richtung kommenden Fahrzeuge bereits ca. 50 Meter vor dem BÜ angehalten. Dadurch wird der BÜ hauptsächlich nur vom Licht der Scheinwerfer des in der Bahnstraße stehenden Pkw erfasst.

Zum Zeitpunkt der Aufnahmen standen vor der östlichen Absperrung zwei Personen mit Warnkleidung. Davon ist die linke Person der BÜP, der im Bild 11 seitlich zur Fahrtrichtung der auf der Gestringer Straße kommenden Fahrzeuge steht. Besonders diese Abbildung macht deutlich, dass der BÜP, der hierbei die vorgeschriebene Warnweste ordnungsgemäß geschlossen trägt, wesentlich schlechter erkennbar ist als die rechts stehende Person. Dies liegt zum einen daran, dass durch die seitliche Stellung die Warnweste weniger Reflektionsfläche bietet und dass er weiter links und somit im Gegenlicht der von vorn kommenden Fahrzeuge steht. Letzteres lässt den BÜP deutlich weniger auffällig und somit eher als Schatten erscheinen.

Die rot leuchtende Lampe ist in beiden Abbildungen deutlich wahrnehmbar, insbesondere deshalb, weil sie in der Mitte der rechten Fahrspur, und damit außerhalb des Gegenlichts steht. Die Abbildung 10 lässt jedoch erahnen, dass die Auffälligkeit des roten Lichts wahrscheinlich abnehmen wird, wenn die Lampe weiter links, also weiter zur Straßenmitte, wie zum Zeitpunkt des Unfalls, stehen würde.
