# Untersuchungsbericht

Aktenzeichen: 60 - 60uu2011-02/00041

## Gefährliches Ereignis im Eisenbahnbetrieb

| Ereignisart: | Zugentgleisung |

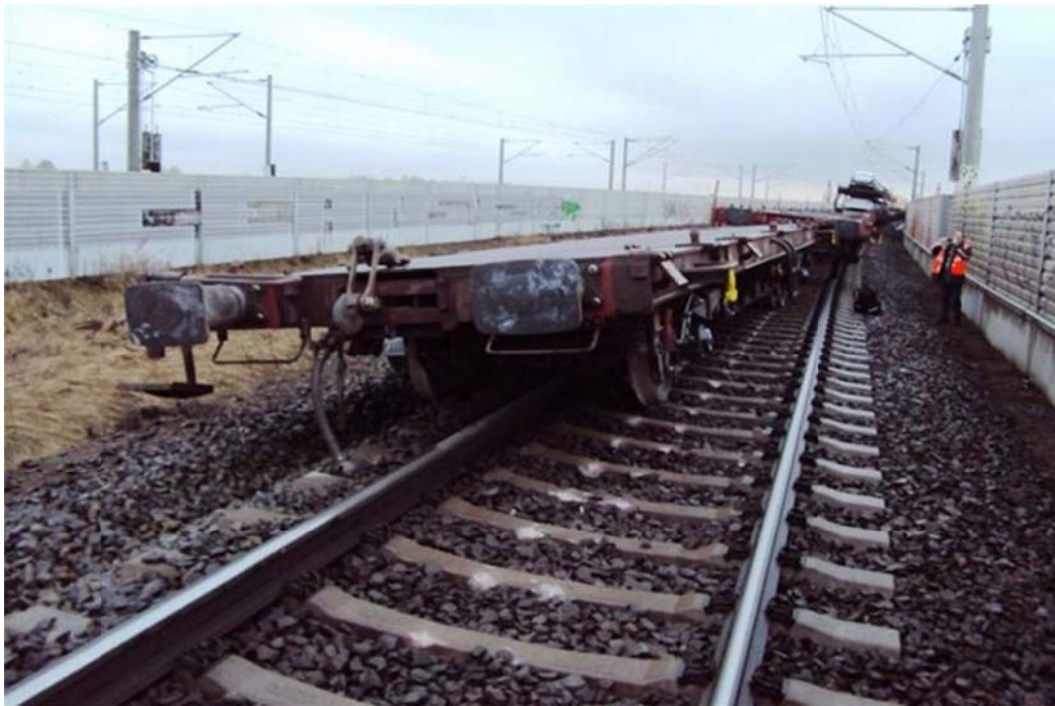
Abb. 1: Standort des restlichen Zugverbandes in km 95,400

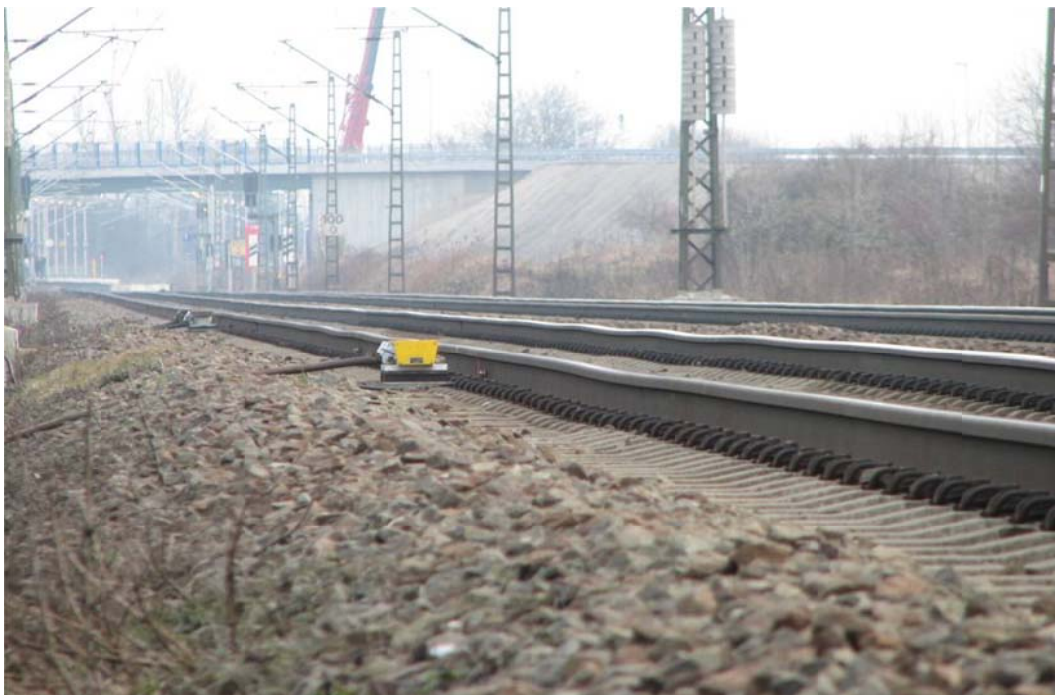
Abb. 2: Entgleisungsstelle in km 100,000; Foto entgegen Fahrtrichtung des FIR 51380

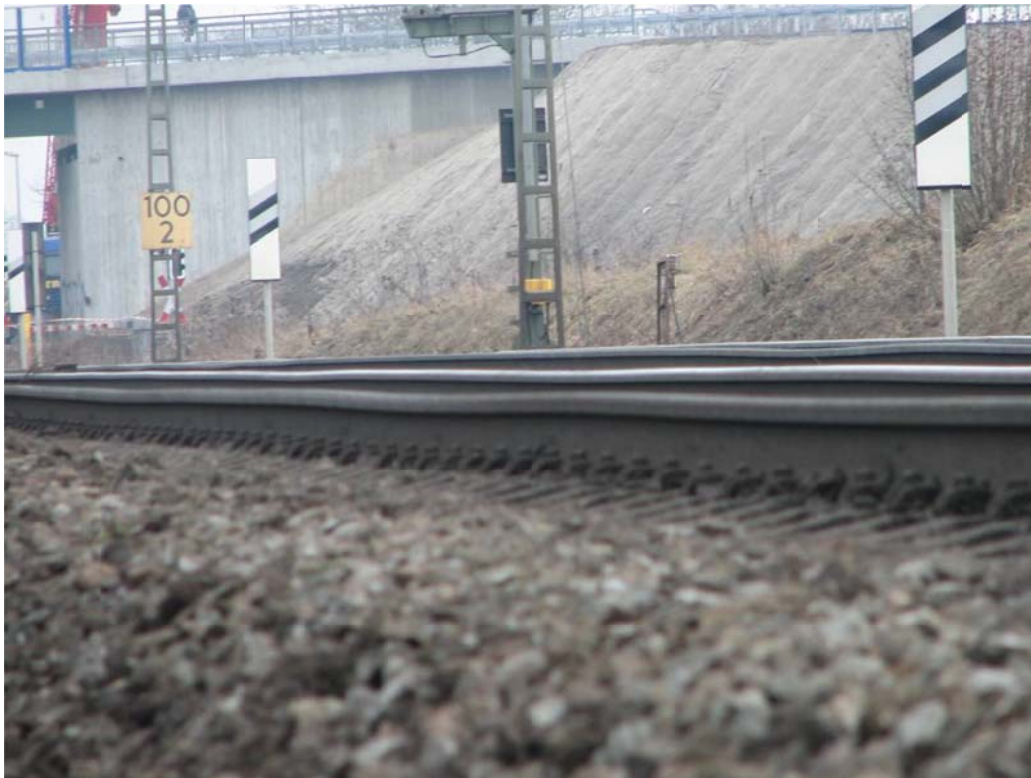
Im Bereich vor der Entgleisungsstelle waren zum Zeitpunkt der Begehung Gleislagefehler visuell ohne Messgeräte wahrnehmbar. Außerdem zeigten sich mehrere im Bereich der Schienenbefestigungen gerissene Schwellen und fehlende bzw. nicht ordnungsgemäß angebrachte Befestigungselemente.

Abb. 5 Die Gleislagefehler sind ohne Hilfsmittel visuell erkennbar

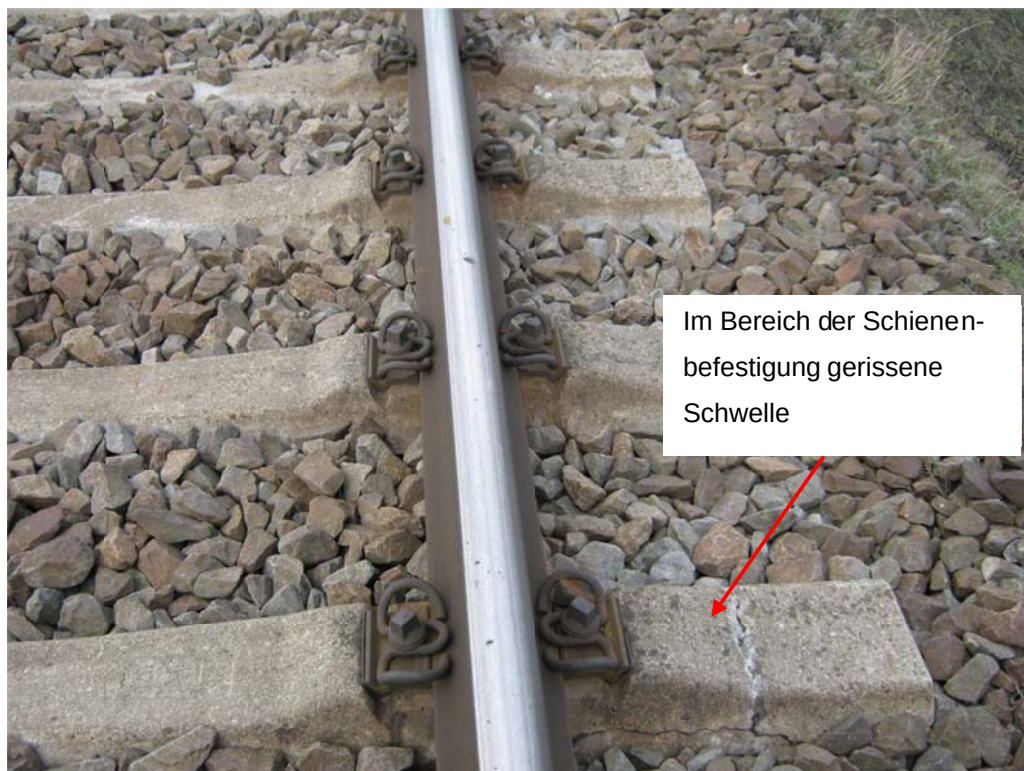
Abb. 8: Im Bereich der Schienenbefestigung gerissene Schwelle

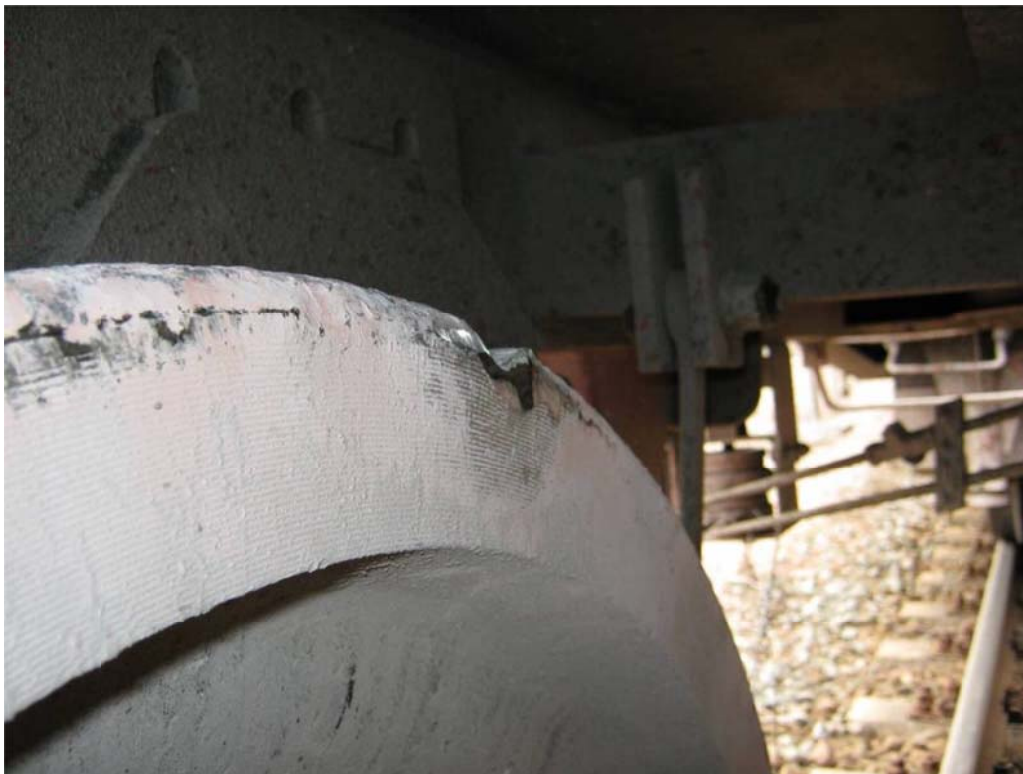
Der entgleiste Wagen Nr. 21804426113 – 7, ein Flachwagen in Sonderbauart mit unabhängigen Radsätzen, eingerichtet für die Beförderung von Containern und geeignet für Züge mit einer Geschwindigkeit bis 100 km/h (Lgs), wurde im Güterbahnhof Halle in Anwesenheit der EUB zunächst einer augenscheinlichen Prüfung unterzogen. Dabei konnten keine für die Entgleisung ursächlichen Mängel festgestellt werden. Die deutlich erkennbare Kerbe im Spurkranz des linken Rades am vorderen Radsatz des entgleisten Wagens wurde als Ursache der Entgleisung ausgeschlossen. Sie entstand vermutlich als Folge des Aufpralls auf die Weiche 21.

Abb. 21: Kerbe im Spurkranz des linken Rades im vorderen Radsatz des entgleisten Wagens

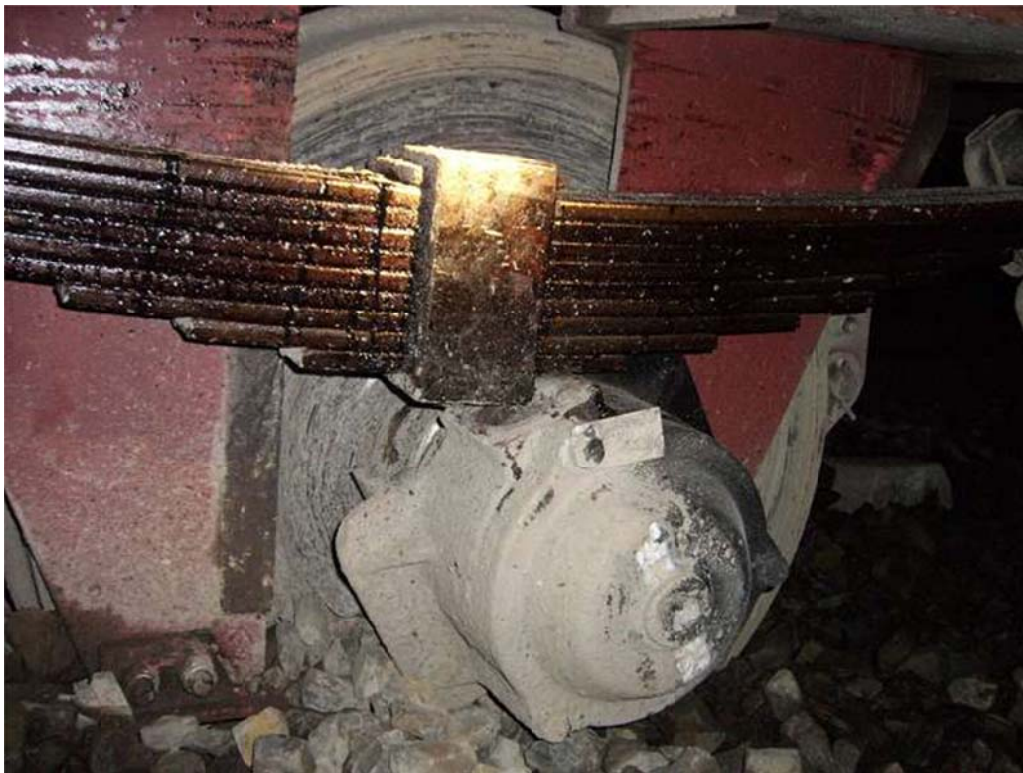
Eine weiter gehende Untersuchung nach dem Unfall erfolgte am 17.02.2011 bei der Servicestelle Bahn in Halle im Beisein der EUB. Dabei wurden an beiden Radsätzen des entgleisten Fahrzeugs jeweils das AR- Maß und das Federspiel gemessen. Alle Maße lagen im zulässigen Toleranzbereich. Die fehlenden Distanzringe zwischen Blattfederbund und Radsatzla-

gergehäuse an Radsatz 2 sind nicht Ursache sondern Folge des Ereignisses. Der massiv verformte Radsatzhaltersteg zeugt vom sehr starken Ausschwingen des Radsatzes in Folge der Entgleisung. Dies führte dazu, dass der Federbund den Kontakt zu den Distanzringen verlor. Auf Grund des Ausschwingens und des durch das Rollen über Schwellen und im Schotter bedingten Verlustes an kinetischer Energie des Radsatzes bei gleichzeitiger ungebremster Fortbewegung der anderen Teile des Fahrzeuges ist auch erklärlich, dass sich das Radsatzlagergehäuse in der Führung verdrehte die Distanzringe verloren gingen und der Federbund direkt auf dem verdrehten Radsatzlagergehäuse liegend aufgefunden wurde.

Abb. 22: Das Radsatzlager des Radsatzes 2 wurde verdreht und ohne Distanzringe aufgefunden
