# Untersuchungsbericht

Aktenzeichen: 60 - 60uu2011-04/00043

## Gefährliches Ereignis im Eisenbahnbetrieb

| Ereignisart: | Zugentgleisung |

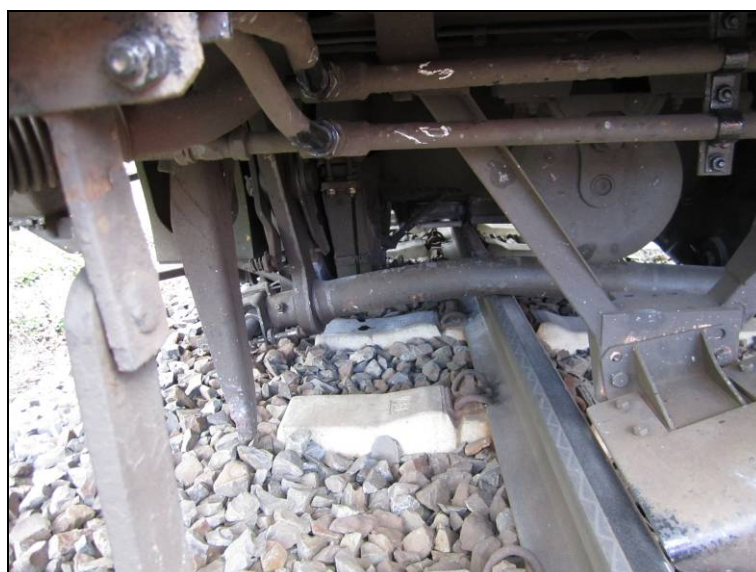
Abb. 2: Detailansicht auf das entgleiste Triebfahrzeug

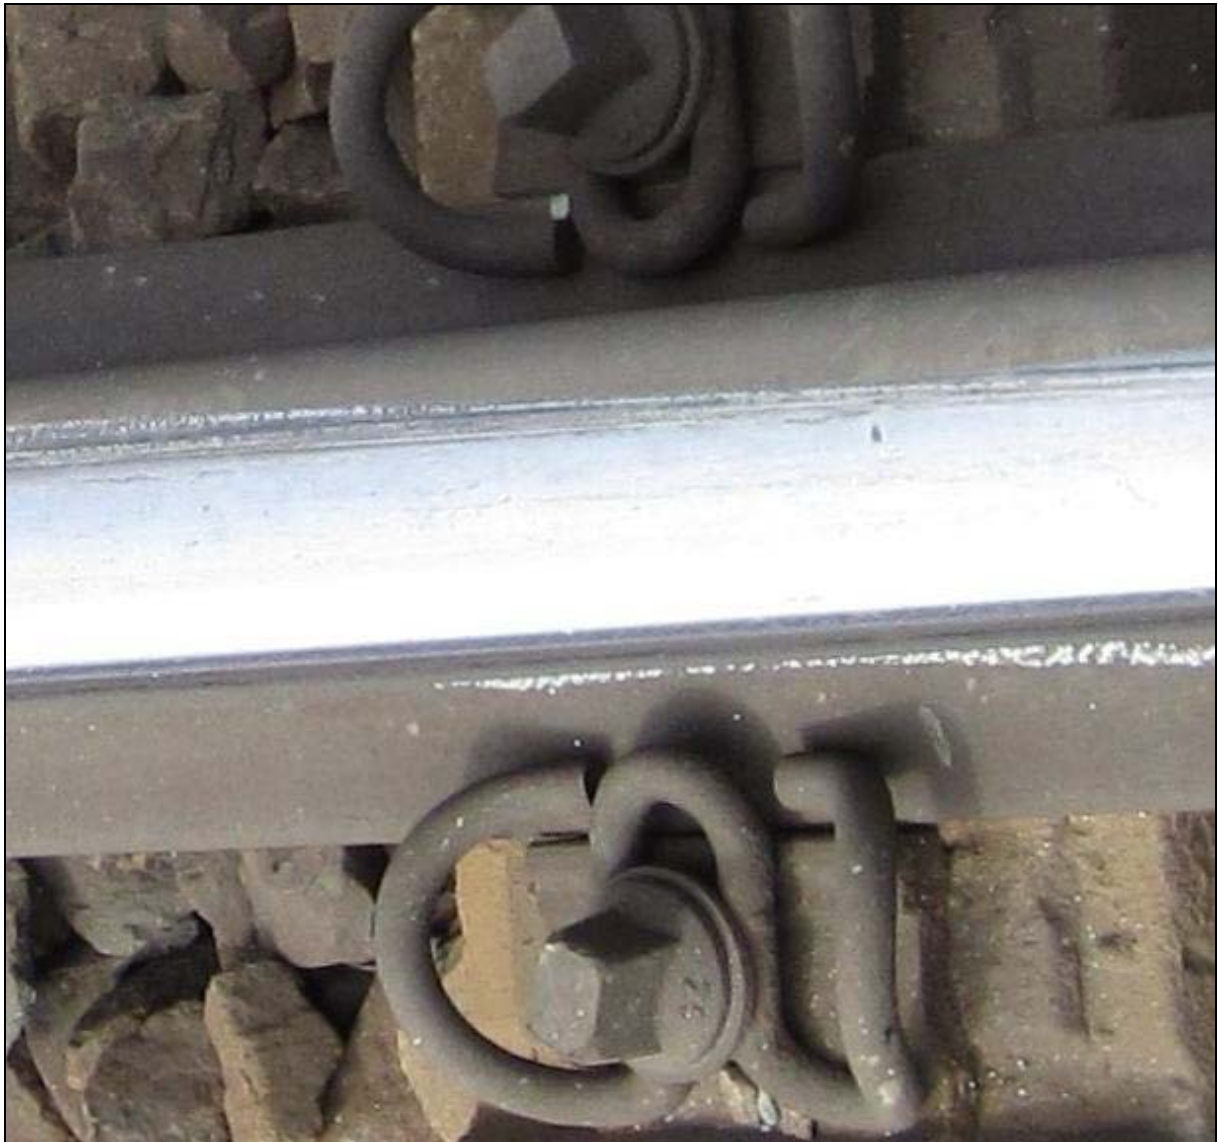
- Das rechte Rad rollt noch etwa 3,5 m auf dem rechten Schienenkopf und fällt dann vor W 3 bogenaußenseitig in Fahrtrichtung nach rechts ins Gleis.

Abb. 15: Entgleisungsspuren

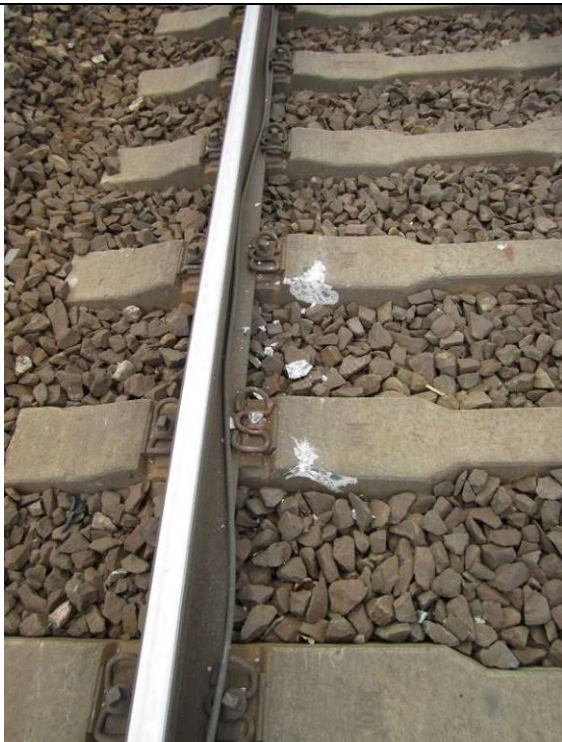
- Im weiteren Fahrtverlauf wird die Weiche 3 stumpf befahren und hierbei Schwellen Knaggen, Gleitstühle sowie Befestigungsmittel beschädigt.

Abb. 16: Beschädigte Schwellen linke Schiene

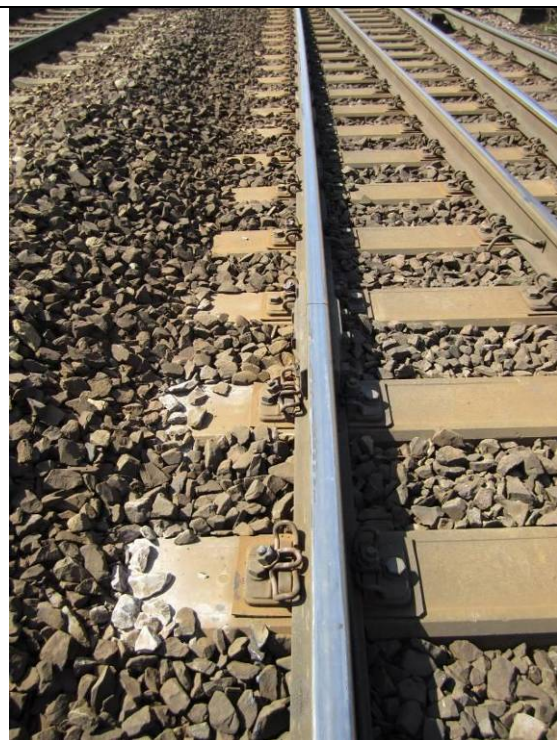
Abb. 18: Schäden vor W 3 linke Schiene

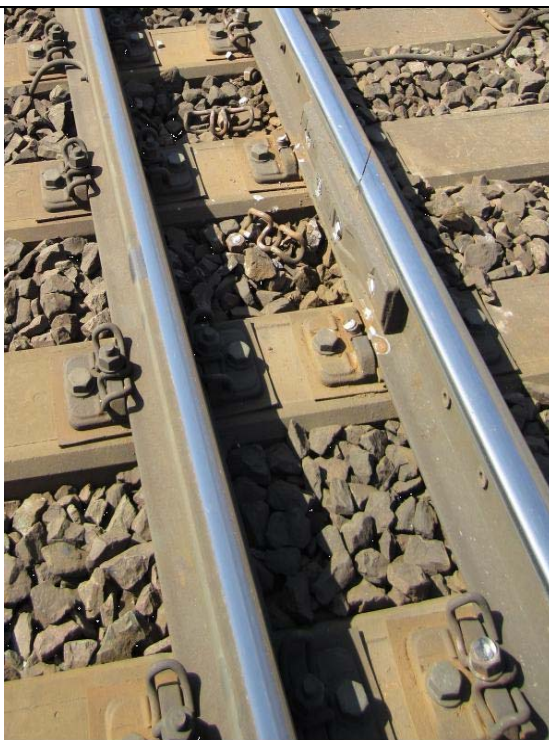
Abb. 19: Schäden in W 3 rechte Schiene

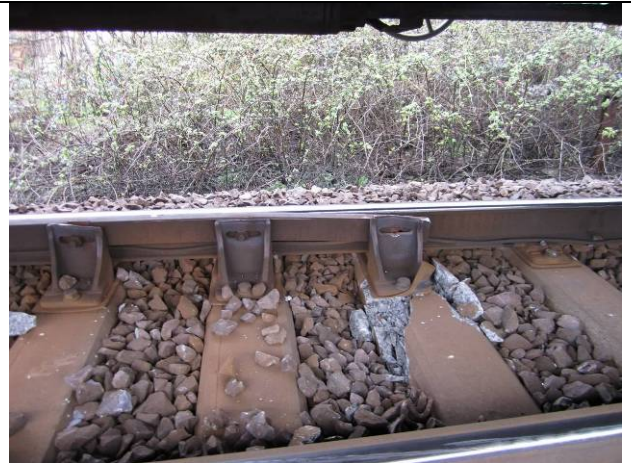
Abb. 21: rechter Radlenker W 2

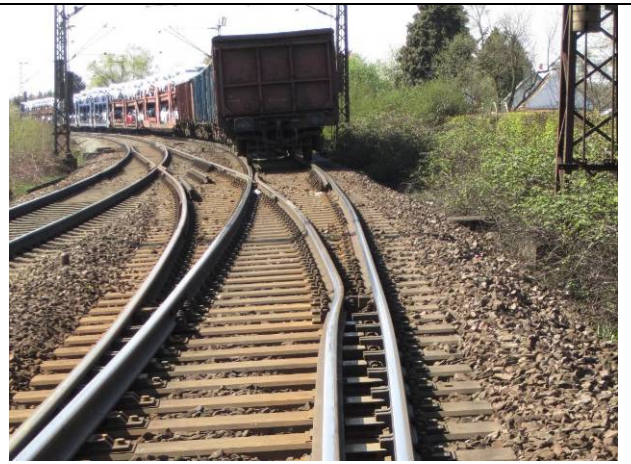
Abb. 23: verbogene rechte Weichenzunge in W 2

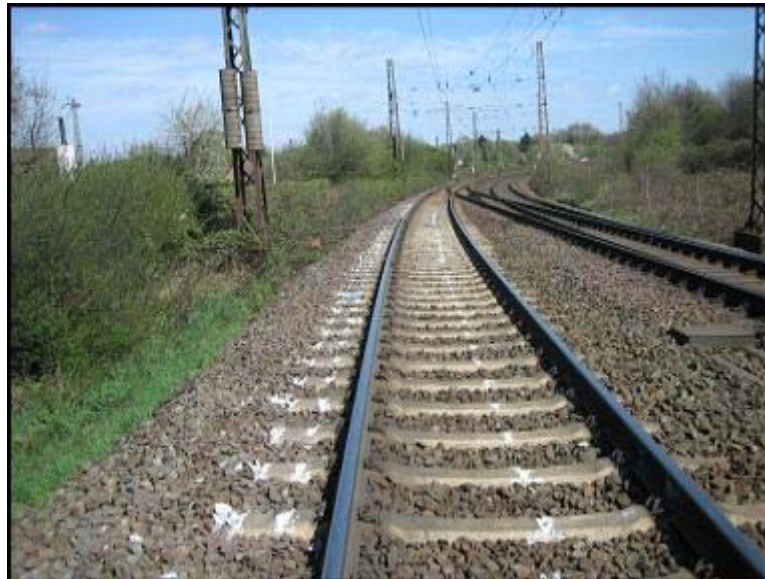
- Bis zum Stillstand des Zuges ca. 6 m vor dem Oberleitungsmast 20/35 in ca. km 20,875 werden weitere Betonschwellen beschädigt (Abb. 23)

Abb. 24: beschädigte Betonschwellen hinter Weiche 2
