# Untersuchungsbericht

Aktenzeichen: 60uu2010-06/082-3323-20100616 Peine, Zugentgleisung

## **Gefährliches Ereignis im Eisenbahnbetrieb**

| Ereignisart: | Zugentgleisung |

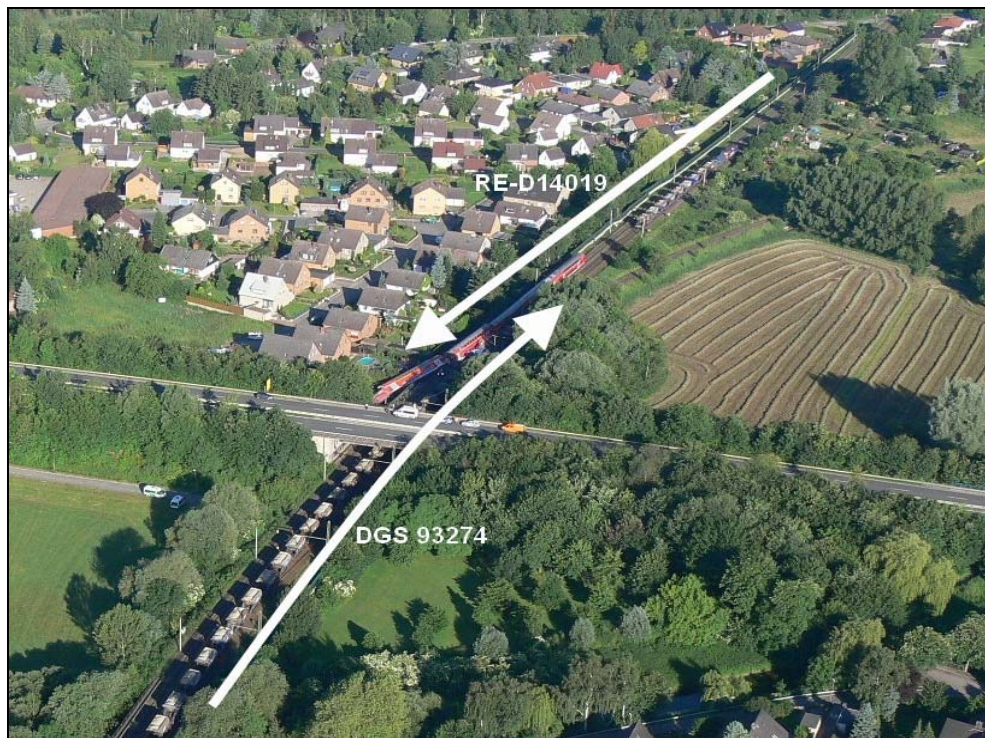
Am 16.06.2010, um 23:23 Uhr, entgleiste der 10. Wagen des Güterzuges DGS 93274 (Quedlinburg – Meppen) der Mittelweserbahn (MWB) in der Weiche 202 des Bahnhofs Peine. Infolge der Entgleisung wurde der 11. Wagen des mit Kies beladenen Ganzzuges in das Gegengleis gedrückt. Mehrere nachlaufende Wagen entgleisten ebenfalls. Gegen 23:24 Uhr fuhr der Regionalexpress RE-D 14019 (Rheine – Braunschweig Hbf), aus Richtung Hämmelerwald kommend, in den Bahnhof Peine ein. Nur wenige Meter hinter dem Einfahrtsignal kollidierte der Regionalexpress mit dem im Gleis befindlichen Wagen des Güterzuges.

Abbildung 1: Unfallstelle; Luftbild Bundespolizei bearbeitet durch EUB

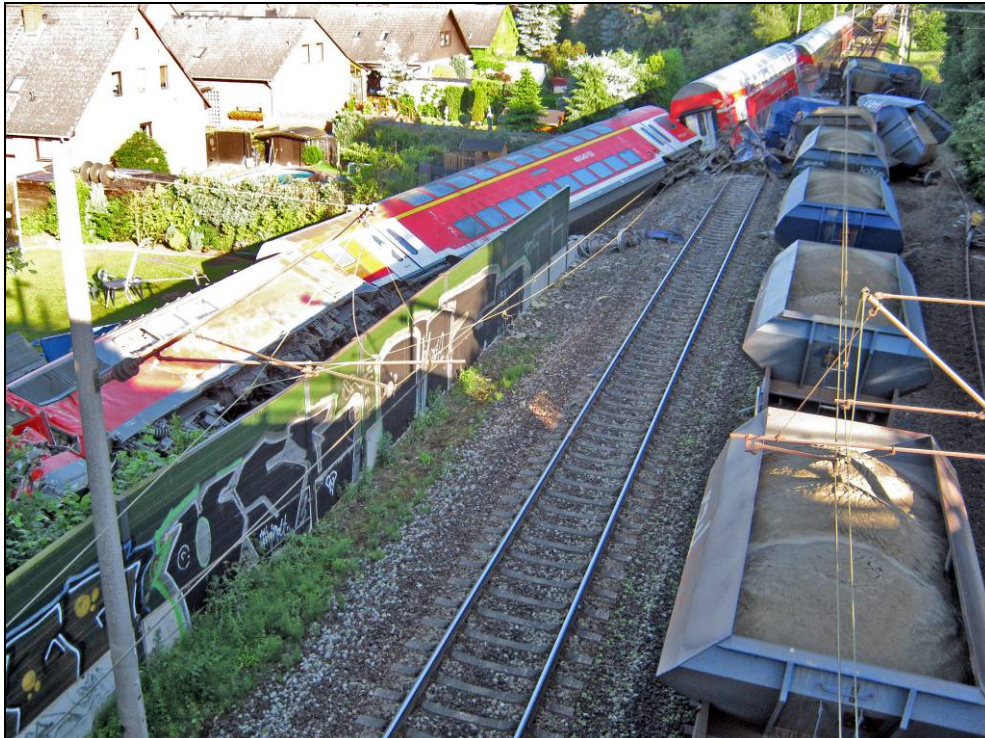
Abbildung 2: Unfallstelle

Es entstanden erhebliche Sachschäden an Fahrzeugen, Bahnanlagen und an privatem Eigentum eines angrenzenden Grundstücks, in einer Gesamthöhe von ca. 5.360.500,00 Euro.

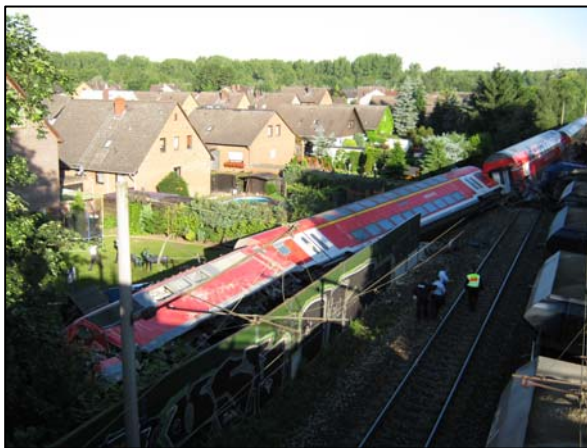
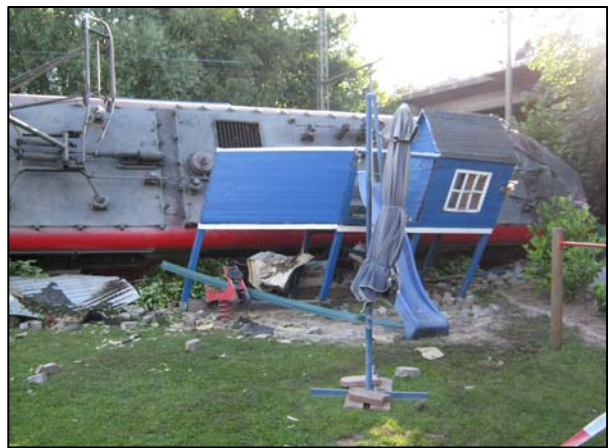
Der Regionalexpress RE-D 14019 verließ gegen 23:22 Uhr den Haltepunkt Vöhrum in Richtung Peine. Gegen 23:24 Uhr fuhr der Zug am Einfahrtsignal A 152 des Bahnhofs Peine vorbei. Mit einer Geschwindigkeit von 98 km/h prallte das Triebfahrzeug frontal, ca. 100 Meter hinter dem Einfahrtsignal, in km 34,03, auf den im Gleis stehenden 11. Wagen des Güterzugs. Infolge der Kollision entgleisten das Triebfahrzeug und die beiden folgenden Doppelstockwagen in Fahrtrichtung nach rechts. Die Lokomotive und der erste Wagen stürzten die Böschung hinab und kippten fast vollständig nach rechts auf die Seite. Der zweite Wagen geriet in Schräglage. Die Wagen drei bis fünf entgleisten nicht.

Abbildung 7: RE-D 14019

Abbildung 8: Tfz des RE-D 14019

Das Triebfahrzeug des Regionalexpresses wurde durch die Kollision mit den Güterwagen und durch die anschließende Entgleisung sehr stark beschädigt. Die nachlaufenden zwei Doppelstockwagen wiesen ebenfalls infolge der Entgleisung sehr starke Schäden auf.

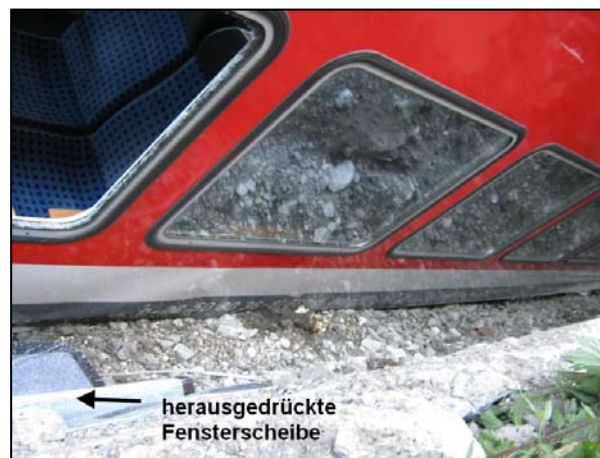
Das in Fahrtrichtung letzte Fenster war ohne Scheibe. Diese lag als gesplitterte Matte außen vor der Fensteröffnung. Es ist demnach davon auszugehen, dass dieses NEA wie vorgesehen als Fluchtweg genutzt wurde.

**Abbildung 11: Wagen 1, NEA hinten rechts geöffnet**

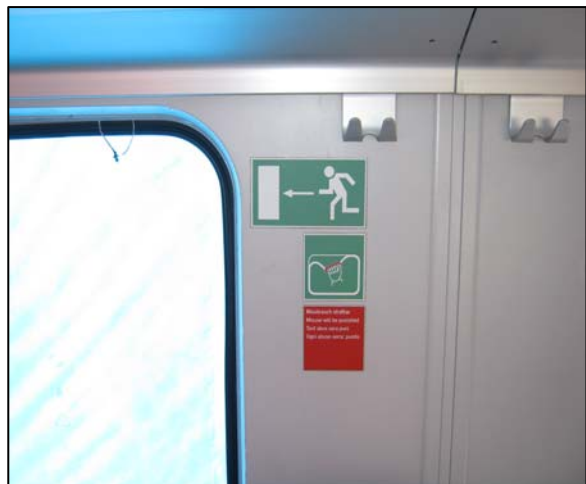
In Wagen zwei befanden sich im unteren Abteil zwei NEA, eins auf jeder Fahrzeugseite. Diese Notausstiege lassen sich öffnen, indem die Gummieinfassung der Scheibe nach innen gezogen wird. Entsprechende Hinweise befanden sich auch hier im Eingangsbereich des Wagens, neben den beiden NEA in Form von Piktogrammen und auf dem Griff der Gummieinfassung. Die Piktogramme neben den Fenstern wurden unterhalb der Kleiderhaken angebracht und könnten durch angehängte Kleidung für die Reisenden nicht erkennbar gewesen sein.

**Abbildung 13: Wagen 2, Piktogramme am NEA**

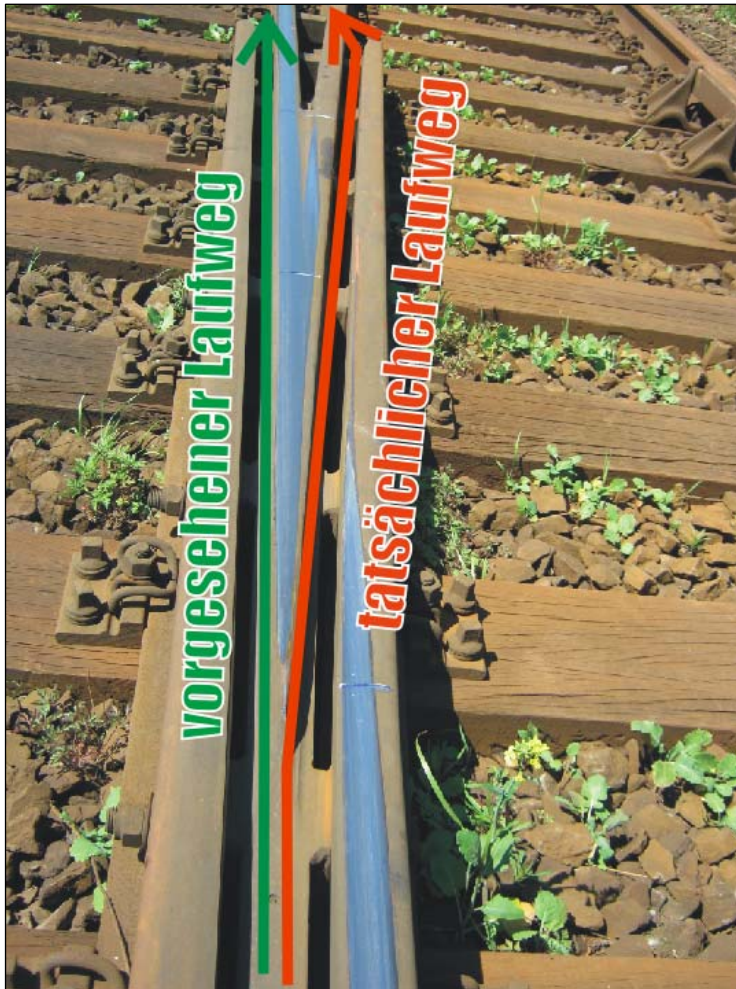
Abbildung 24: Herzstück, Weiche 202

Die ersten Entgleisungsspuren waren im Bereich des Herzstücks der Weiche 202 in km 34,2 erkennbar. Die Weiche 202 wurde durch Zug 93274 spitz, in der Stellung gerader Zweig befahren.

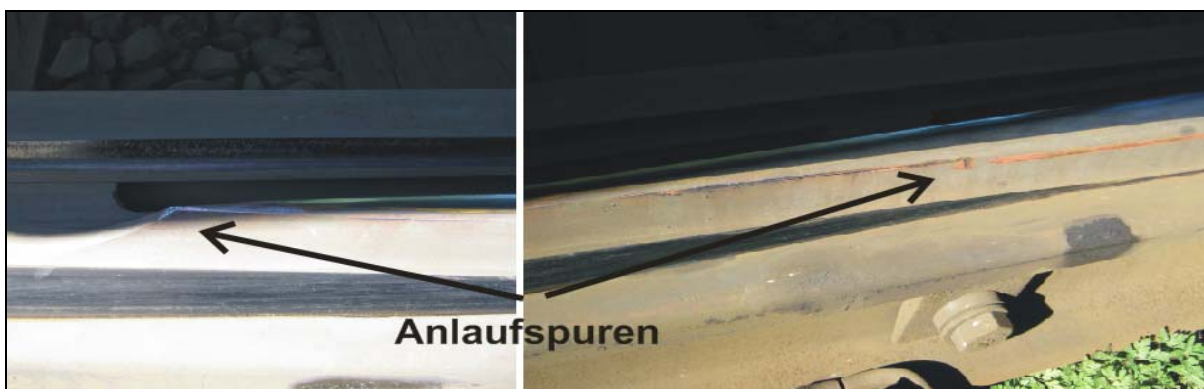
Infolge des losen Radreifens am vorderen rechten Rad des 10. Wagens, war die Spurhaltefähigkeit des Radsatzes nicht mehr gegeben. Dadurch konnte das Rad im führungslosen Teil des Herzstücks nach rechts in den nach rechts abzweigenden Strang der Weiche abirren. Entsprechende Anlaufspuren waren an der Herzstückspitze und der linken Fahrschiene des abzweigenden Gleises erkennbar.

Abbildung 25: Herzstück, Weiche 202 (Seitenansicht)

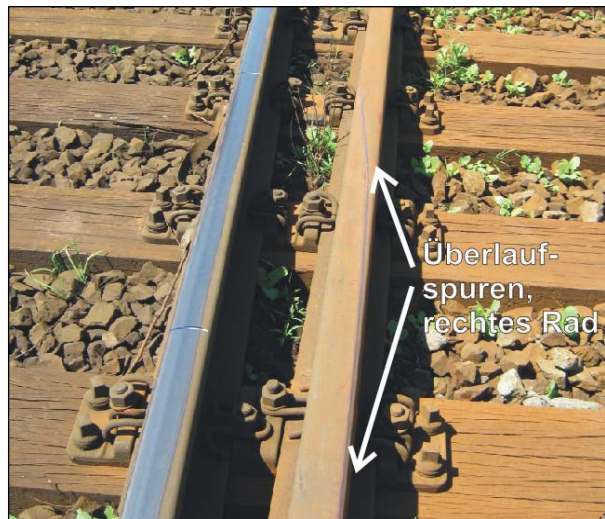
Im weiteren Verlauf der Fahrt wurde dann das rechte Rad über die linke Fahrschiene des nach rechts abzweigenden Gleises gezogen. Zeitgleich setzen in diesem Bereich erste Entgleisungsspuren des nach rechts entgleisten linken Rades ein.

Abbildung 26: Spuren vom linken Rad

Abbildung 27: Spuren vom rechten Rad

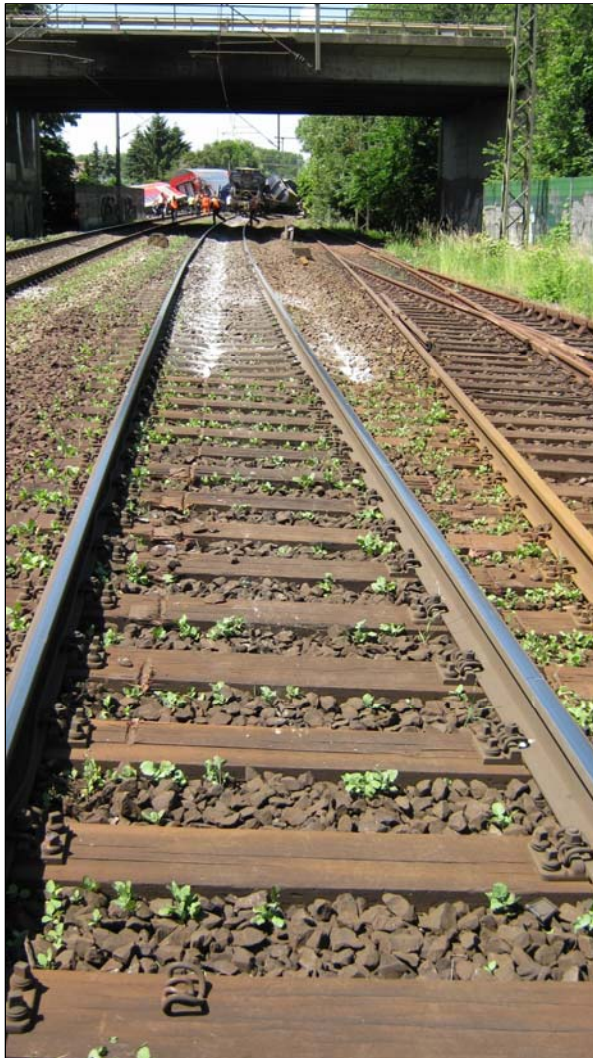
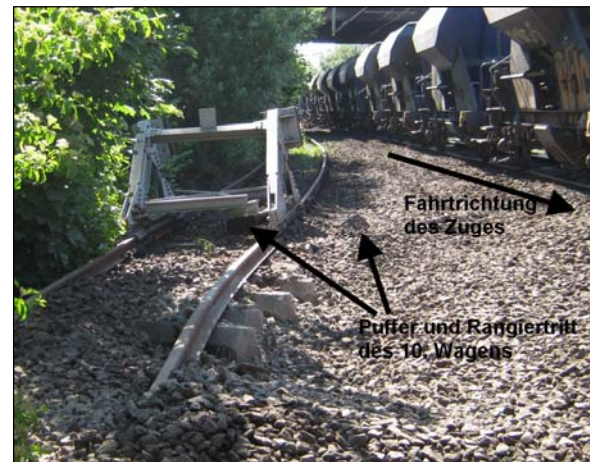
Der am Prellbock gefundene Puffer und der Rangiertritt konnten zweifelsfrei dem 10. Wagen zugeordnet werden. Aus diesem Grund kann davon ausgegangen werden, dass dieser Wagen als erster Wagen entgleist war und diese Entgleisungsspuren hinterließ.

Abbildung 28: Entgleisungsspur

Abbildung 29: Prellbock

Abbildung 30: Wagen 10
