# Untersuchungsbericht

Aktenzeichen: 60 - 60uu2010-07/00140

## Gefährliches Ereignis im Eisenbahnbetrieb

| Ereignisart: | Zugentgleisung |

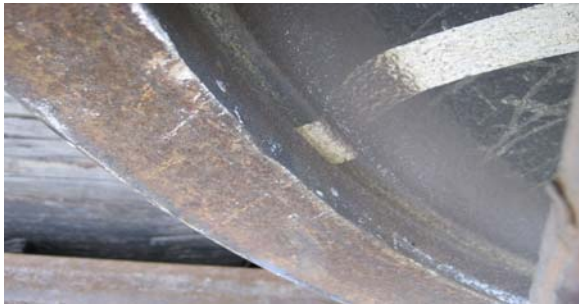
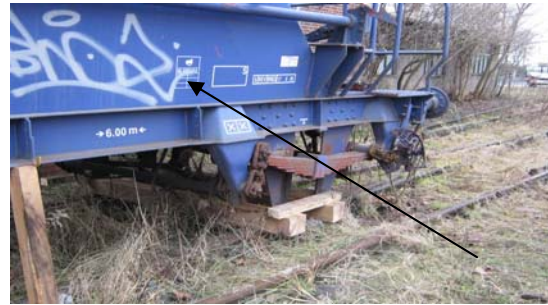
Abb. 6: Verdrehmarkierung (4 pro Rad) und Nachweis der Radreifenprüfung im Fristenraster beidseits am Wagen

Der Eintrag der letzten Kontrolle ist im entsprechenden Raster am Wagen auf der einen Seite nicht zu erkennen, die Überwachung der Inspektionsfrist im Betriebseinsatz ist aber gegeben.

Die an den Rädern der Radsätze des verunfallten Wagens vorhandenen Verdrehmarkierungen waren zumindest grenzwertig, da diese nur noch am Radkörper und nicht mehr am Radreifen erkennbar waren (siehe Abb. 6).

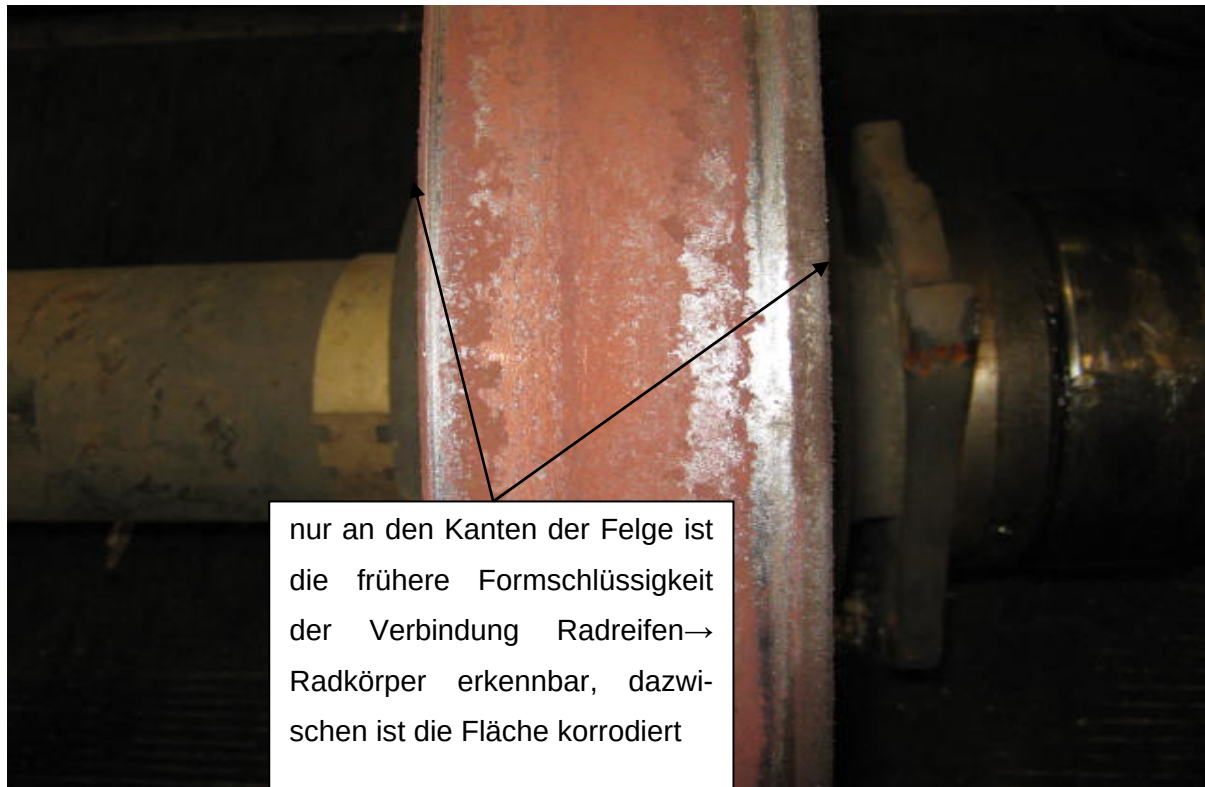
Abb. 8: Radfelge des Radkörpers des intakten Rades, Radsatz 49455

Eine Sichtung der Radfelgen nach dem Lösen der Schrumpfverbindungen hat ergeben, dass sich zwischen den Radreifen und den Radfelgen der Radkörper ein Luftspalt gebildet hat. Die Radreifen hatten nur an den äußeren Kanten der Radfelge eine formschlüssige Verbindung. Die Radfelgen waren fast vollständig korrodiert.

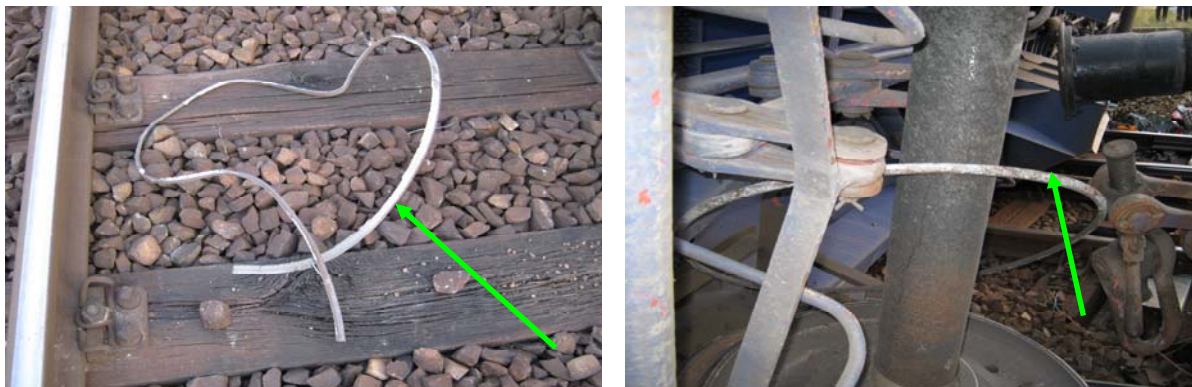
Abb. 11: links: abgefallener Sprengring im Gleis und rechts: abgescherte Bördelkante

Der sich gelöste Sprengring wurde im Gleis, nahe der Weiche 214 aufgefunden. Weiterhin war die abgescherte Bördelkante des sich gelösten Radreifens an der Radsatzwelle in vollem Umfang vorhanden.
