# Untersuchungsbericht

Aktenzeichen: 60 - 60uu2012-08/00129

## Gefährliches Ereignis im Eisenbahnbetrieb

| Ereignisart: | Zugentgleisung |

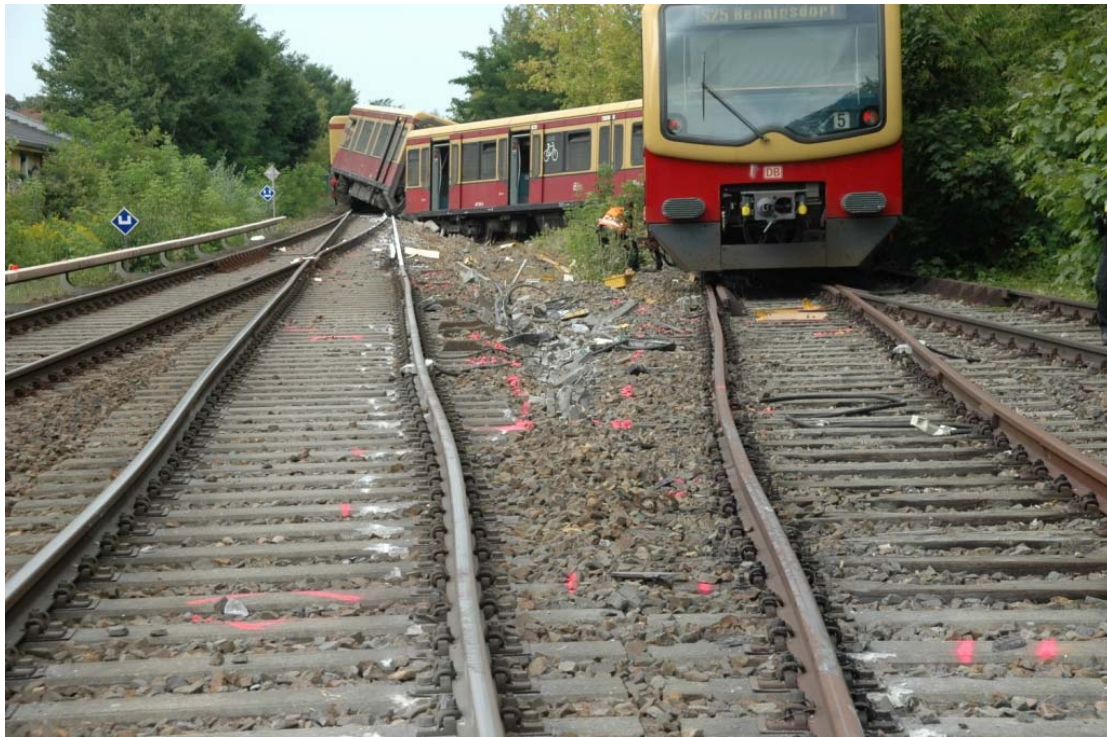
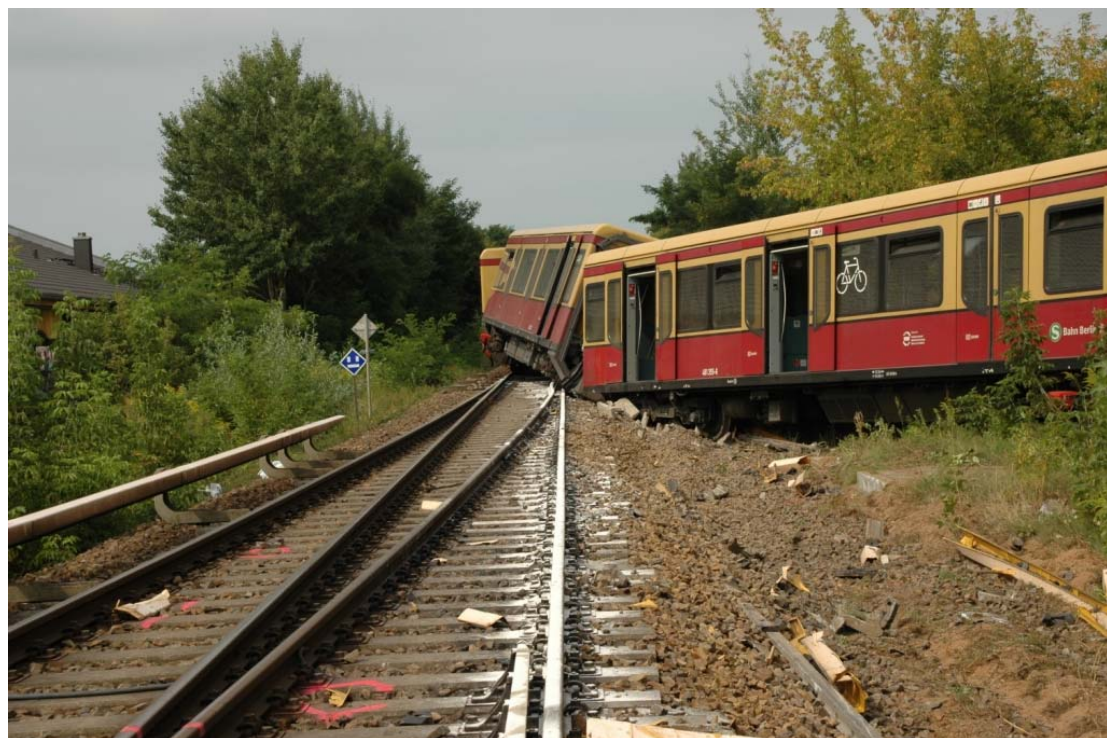
Abb. 1: Aufnahmen an der Unfallstelle

Von dem aus 6 Wagen bestehenden Zug, sind die Wagen 3 und 4 entgleist und im Entgleisungsbereich wurde der Oberbau beschädigt.

Ursächlich für die Entgleisung im Gleis 1 des Bahnhofs Tegel war das Umstellen der Weiche 74 unter dem S-Bahnzug S25068.

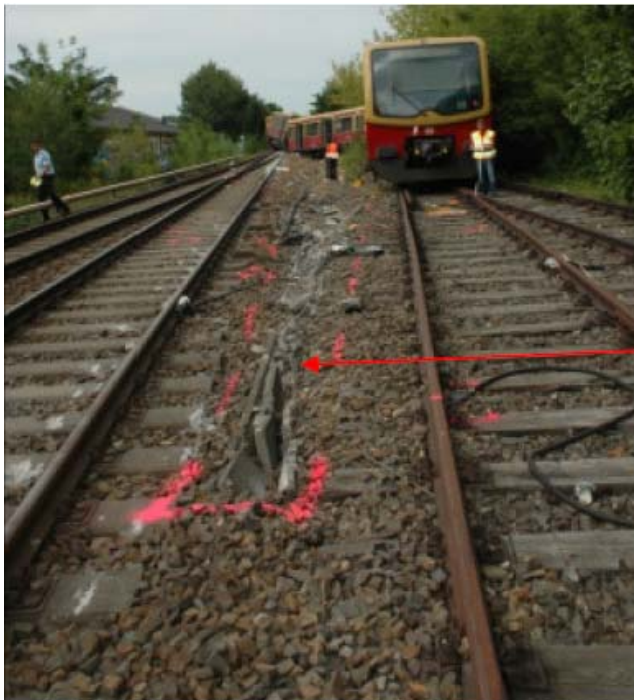
Abb. 15: Aufnahmen an der Unfallstelle, zerstörte Kabeltrasse

Durch die zerstörten Kabel wurde auf dem Stellwerk die Störungsausleuchtung der benachbarten Weichen hervorgerufen (Blinken der Weichenschenkel W 76 auf dem Pult)

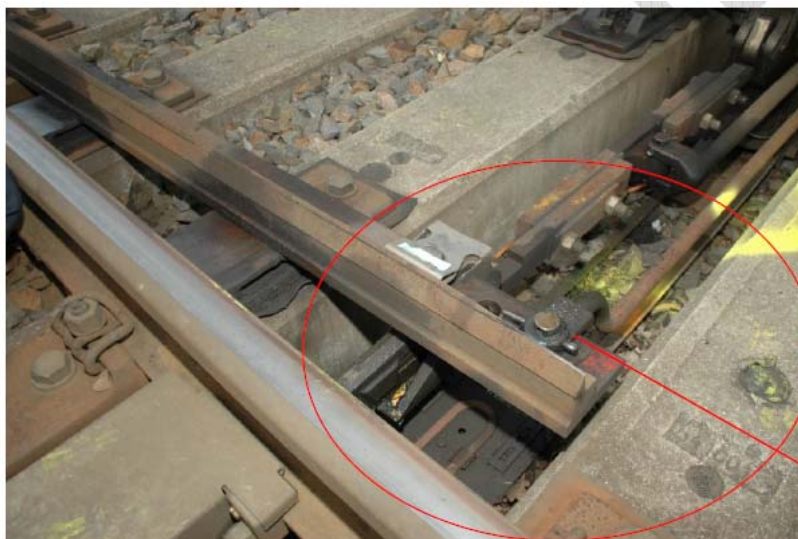
Abb. 17: Aufnahmen an der Unfallstelle, Weiche 74

Auf Grund des Ablaufes des Ereignisses und der Feststellung auf dem Stellwerk war eindeutig, dass die Weiche 74 einwandfrei funktionstüchtig war. Die Weiche 74 muss sich in einer ordnungsgemäßen Endlage befunden haben, da die Fahrstraße bis zur Festlegung eingestellt war. Die richtige Endlage der Weiche wird mechanisch überwacht durch „Prüferstangen“. In der Abbildung dazu ist die Weiche 74, aufgenommen am 22.08.2013 nach dem die entgleisten Wagen beräumt waren, zu sehen. Die Prüferstange ist ordnungsgemäß mit einem Splint gesichert.

Prüferstange mit Splint zur Überwachung der Endlage der Weichenzungen
