# Untersuchungsbericht

Aktenzeichen: 60- 60uu2010-07/018

## **Gefährliches Ereignis im Eisenbahnbetrieb**

| Ereignisart: | Zugentgleisung |

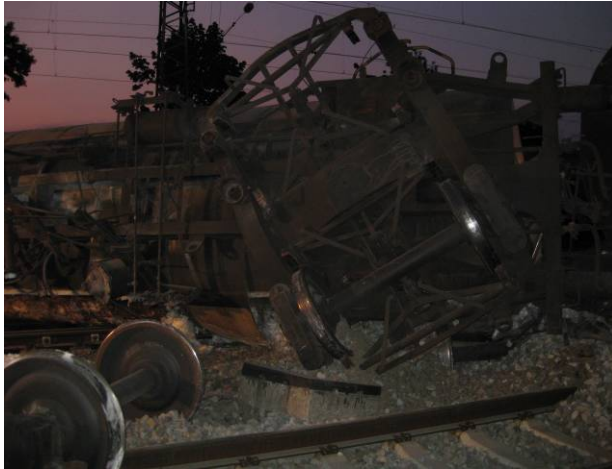
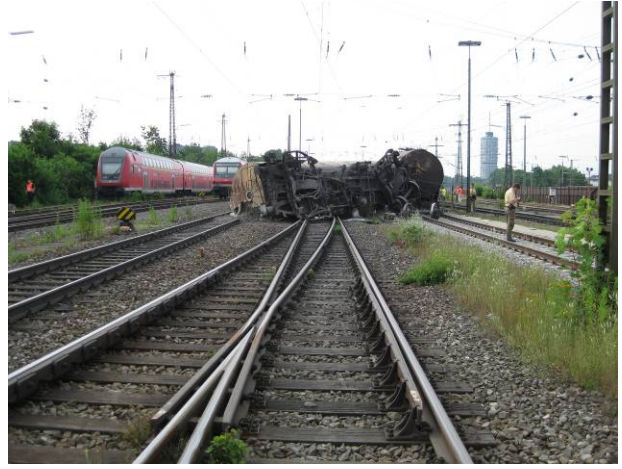
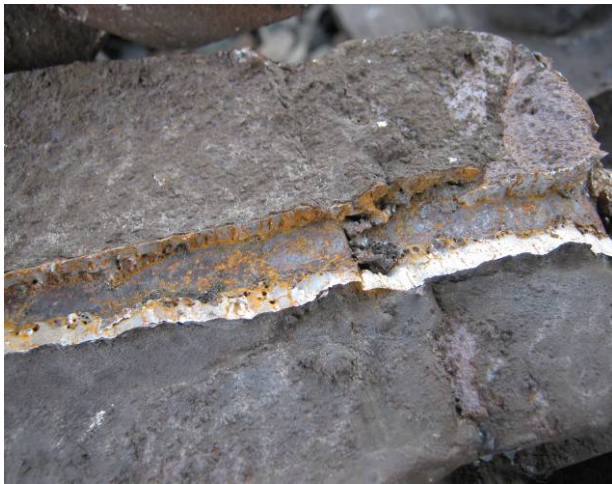
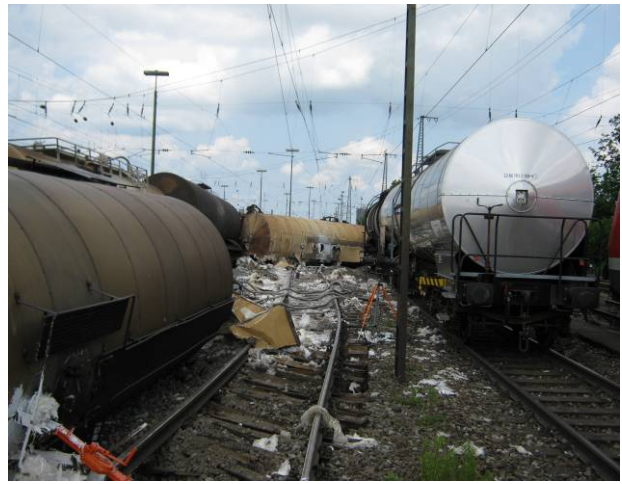
Abb. 1 Aufnahmen von der Unfallstelle

Von dem aus sechzehn Wagen bestehenden Wagenzug entgleisen insgesamt 5 Wagen in Fahrtrichtung nach rechts. Zwischen dem Wagen 9 und dem ersten entgleisten Wagen 10 kommt es zur Zugtrennung. Der Sachschaden wird auf insgesamt ca. 1.165.000 Euro geschätzt.

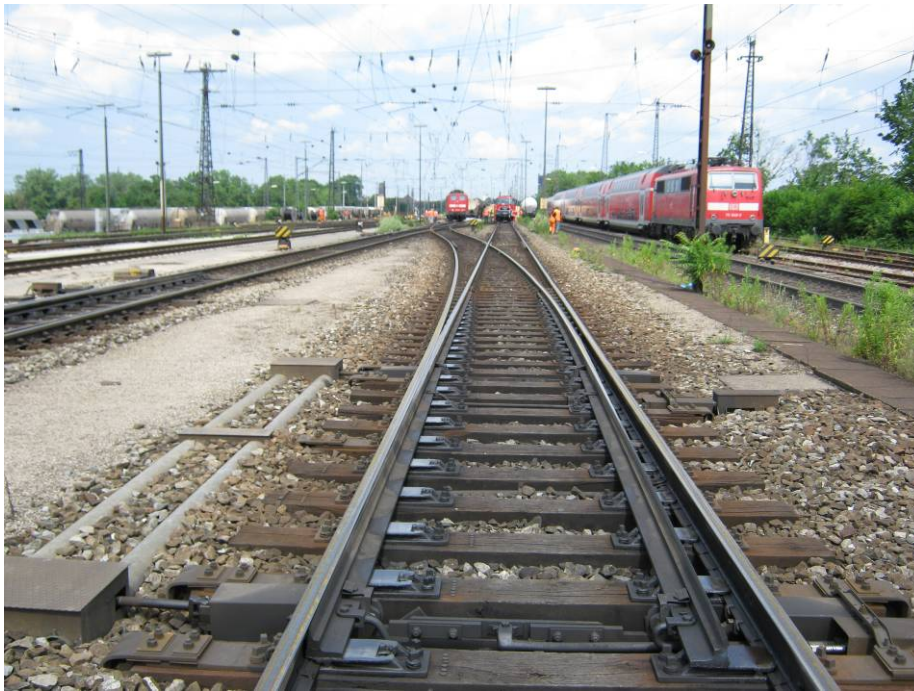
Abb. 3: Weichenbereich unmittelbar vor der Entgleisungsstelle

Im Nachgang der Entgleisung wurden die Weichen 254, 256, 456, 457, 557 und 559 begangen und hierbei konnten keine Oberbaumängel noch Anschlagstellen, -spuren oder Anfahrungen festgestellt werden. Die eingesehenen Gleismessschriebe des Railab vom 09.06.2010 und 25.03.2010 wiesen keinerlei Toleranzüberschreitungen auf. Ebenfalls waren den Weichenprüfblättern der Inspektion vom 07.01.2010 keine Toleranzüberschreitungen zu entnehmen. Die Nachmessungen der Entgleisungsweiche (im unbeschädigten Bereich) ergaben keine Mängel. Bei der Weiche 557 (Gleis b-d) ergaben sich bei den abgeleiteten Prüfgrößen s3b-s2b und shd1-s2d jeweils eine SR100 Überschreitung. Zulässig ist jeweils ein SR 100 von kleiner gleich 5,0, gemessen wurden SR100-Werte von 5,1 und 5,2. Diese Abweichungen, die im Rahmen von regelmäßigen Instandsetzungsmaßnahmen zu beseitigen sind, dürften grundsätzlich keinen Einfluss auf die folgende Entgleisung gehabt haben.

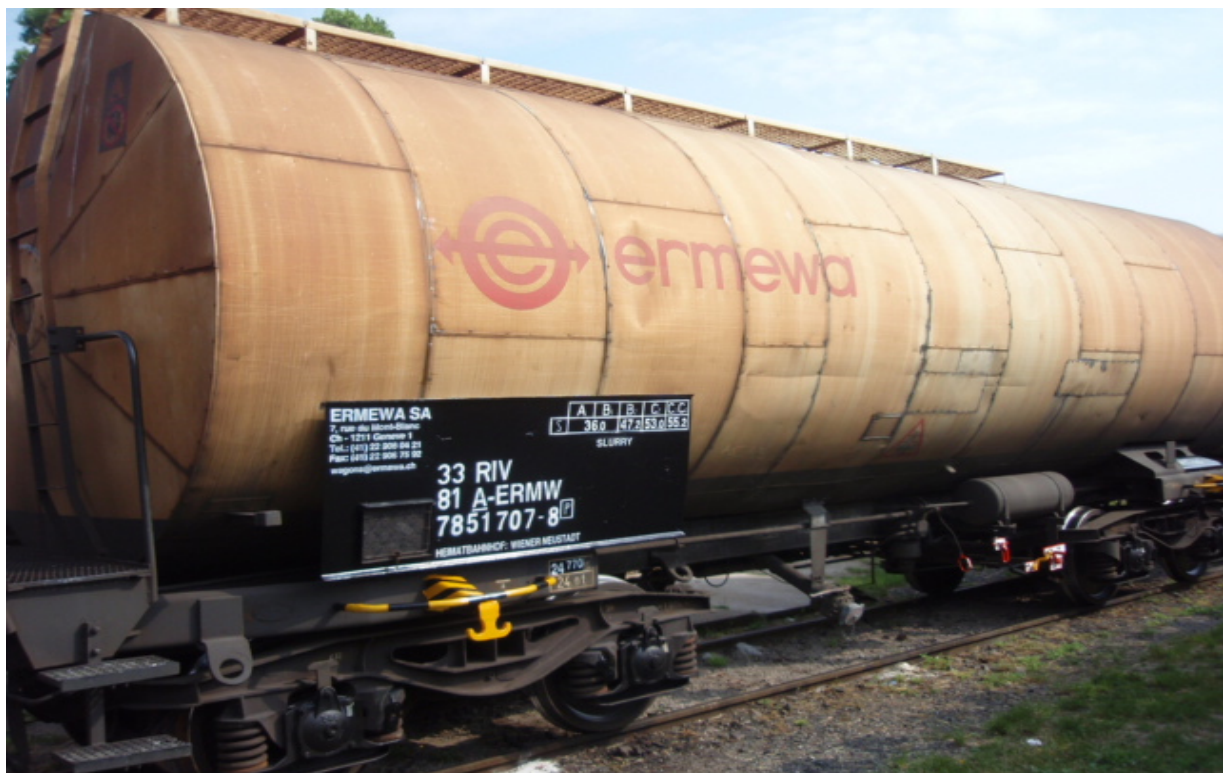
Abb. 6: Originalfoto des Wagens vor der Entgleisung

Der Wagen war zum Zeitpunkt des Unfalls zu knapp 50% mit dem Ladegut Marmormehl befüllt. Auch hatte der Wagen eine gültige Revision, die am 03.06.2008 von der Firma Zelos in Trnava (Slowakei) durchgeführt wurde.

Genauer wurden die Drehgestelle der Bauart Y-25CS betrachtet, wobei bei einem Drehgestell auffällige Bruchmuster entdeckt wurden. Zur Abklärung dieser Brüche wurde ein Gutachten an die Schweißtechnische Lehr und Versuchsanstalt in München vergeben.

Die in dem Gutachten dargestellten Ergebnisse der Untersuchung lassen den Schluss zu, dass das Drehgestell mit seinen vielfachen Bindefehlern und über die Zeit gewachsenen Brüchen immer instabiler wurde. Das Schwappen des schweren Ladegutes und die dadurch wechselseitige Belastung des Drehgestells begünstigten das Risswachstum.

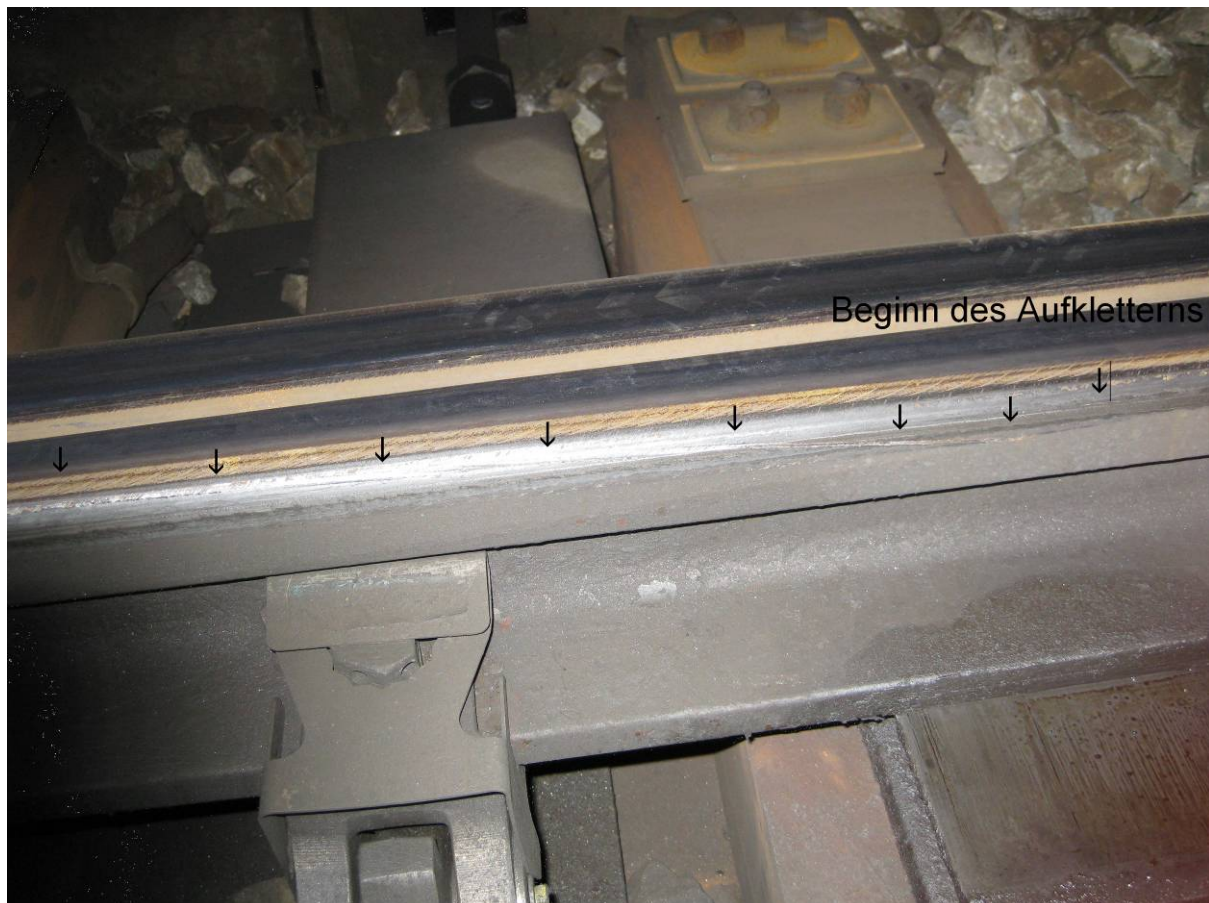
Abb. 8: Erste Entgleisungsspuren an der Weiche 559

Die Unfallspuren zeigen, dass der Wagen direkt in der Weiche 559 schnell aufkletterte und entgleiste.
