# Untersuchungsbericht

Aktenzeichen: 60 - 60uu2013-06/00138

## Gefährliches Ereignis im Eisenbahnbetrieb

| Ereignisart: | Bahnübergangsunfall |

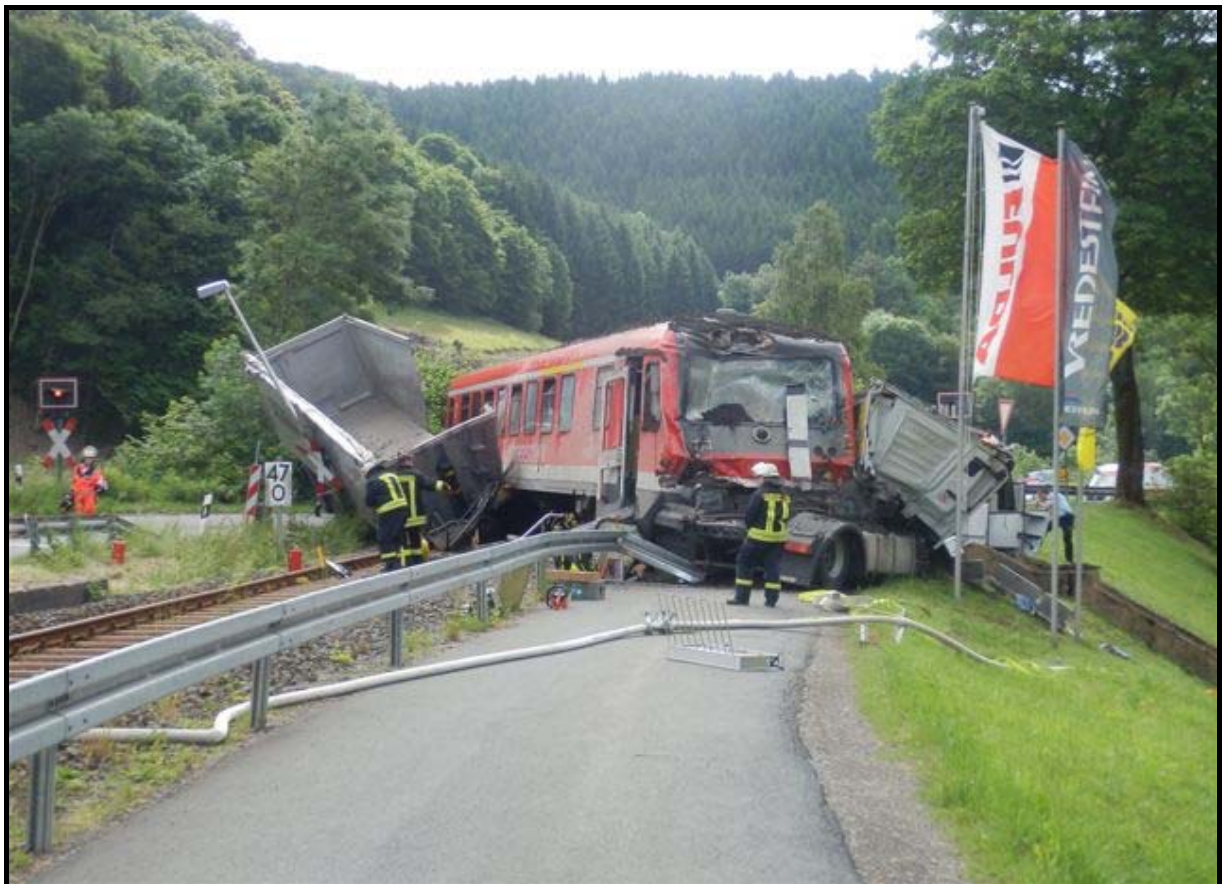
Abb. 1: Aufnahme an der Unfallstelle

Der Unfall wurde durch den Fahrer des Lkw verursacht. Dieser hatte den BÜ trotz eingeschalteter Blinklichter mit seinem Fahrzeug befahren.

Infolge des Zusammenpralls entgleiste der vordere Zugteil mit beiden Drehgestellen und stellte sich schräg zur Fahrtrichtung. Der hintere Zugteil entgleiste nicht. Der Lkw, ein Sattelgespann mit Kippauflieger, wurde in zwei Teile gerissen. Dabei verkeilte sich die Zugmaschine unter dem Reisezug und der Auflieger stürzte um.

sammenprall noch eingeschaltet (siehe Abb. 1, linker Bildrand).

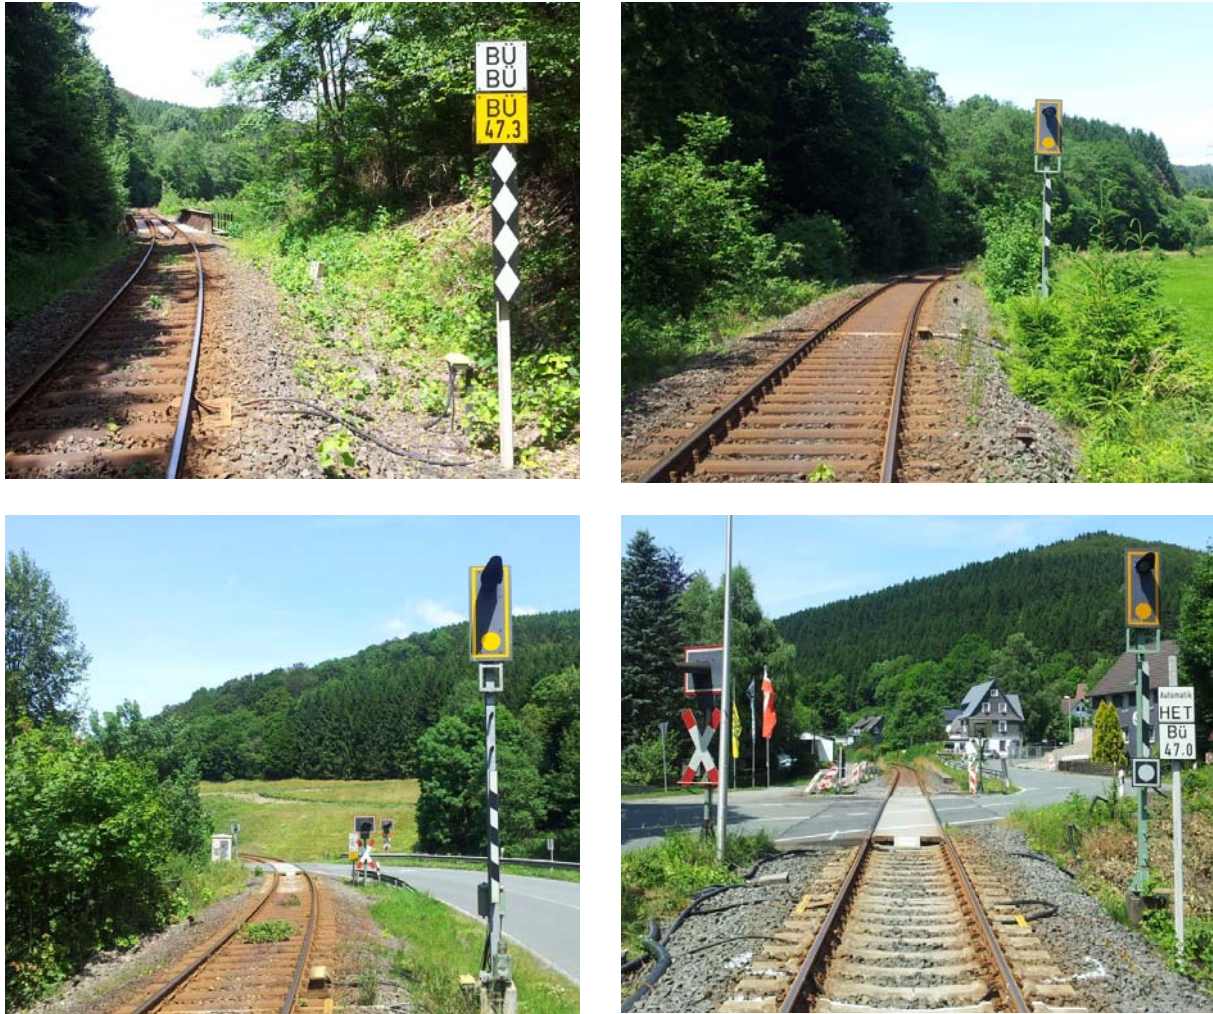
Abb. 3: Ankündigung der BÜ für den Tf

In Fahrtrichtung der RB 23156 kreuzt die Strecke in km 47,385 und 47,010 in kurzer Folge die Bundesstraße 62. Beide höhengleichen Kreuzungen werden mit einer BÜSA BUES2000-BLi-ÜS gesichert. Der Beginn der gemeinsamen Einschaltstrecke wird dem Tf in km 47,911 durch Signal BÜ2 in Verbindung mit einer BÜ-Ankündetafel und einer weißen Tafel mit der Aufschrift BÜ/BÜ angezeigt. In km 47,994 befindet sich das Überwachungssignal ÜS12, das mit einem 1000Hz Gleismagnet gekoppelt ist. Im weiteren Verlauf der Streckenführung steht in km 47,418 das Überwachungssignal ÜS2, das dem Tf die Funktion der BÜSA am BÜ in km 47,010 anzeigt. Auch dieses Überwachungssignal ist mit einem 1000Hz Gleismagnet gekoppelt.

Unmittelbar vor dem BÜ in km 47,385 befindet sich dann die dazugehörige BÜ-Kennzeichentafel in Verbindung mit einer BÜ-Ankündetafel für den folgenden BÜ in km 47,010. Vor Letzterem stehen dann der Überwachungssignalwiederholer USW2 und die entsprechende BÜ-Kennzeichnungstafel mit dem Zusatz Auto-HET.

Während einer späteren Besichtigung durch die EUB vor Ort wurde festgestellt, dass o. g. Bäume und Büsche entfernt wurden (siehe Abb. 3 rechts unten, rechter Bildrand). Die zweifelsfreie Erkennbarkeit der Blinklichter war bei intensiver Sonneneinstrahlung und ähnlichem Sonnenstand wie zum Unfallzeitpunkt gegeben. Hierzu sei erwähnt, dass das am rechten Fahrbahnrand stehende Blinklicht bei dem Unfall zerstört wurde und zum Zeitpunkt der Besichtigung bereits durch ein baugleiches Blinklicht ersetzt war.
