# Untersuchungsbericht

Aktenzeichen: 60uu2013-05/061-3323

## Gefährliches Ereignis im Eisenbahnbetrieb

Zugentgleisung, 13.05.2013, Berlin Hauptbahnhof

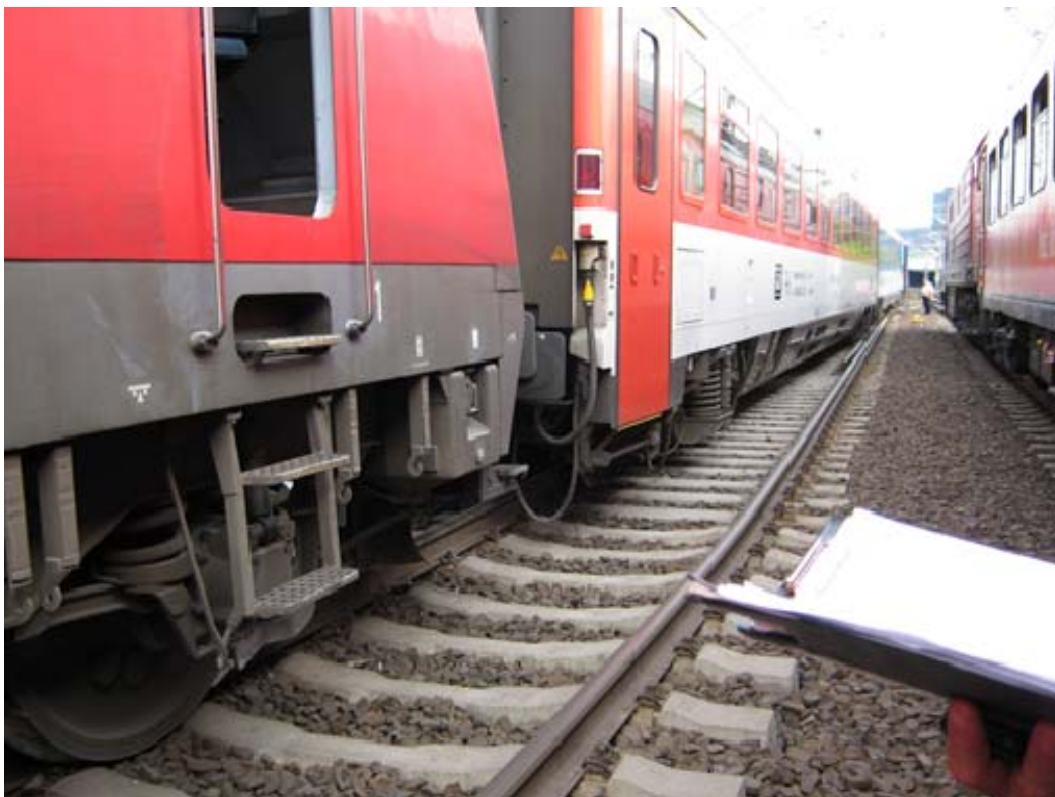
Abb. 1: Aufnahmen an der Unfallstelle

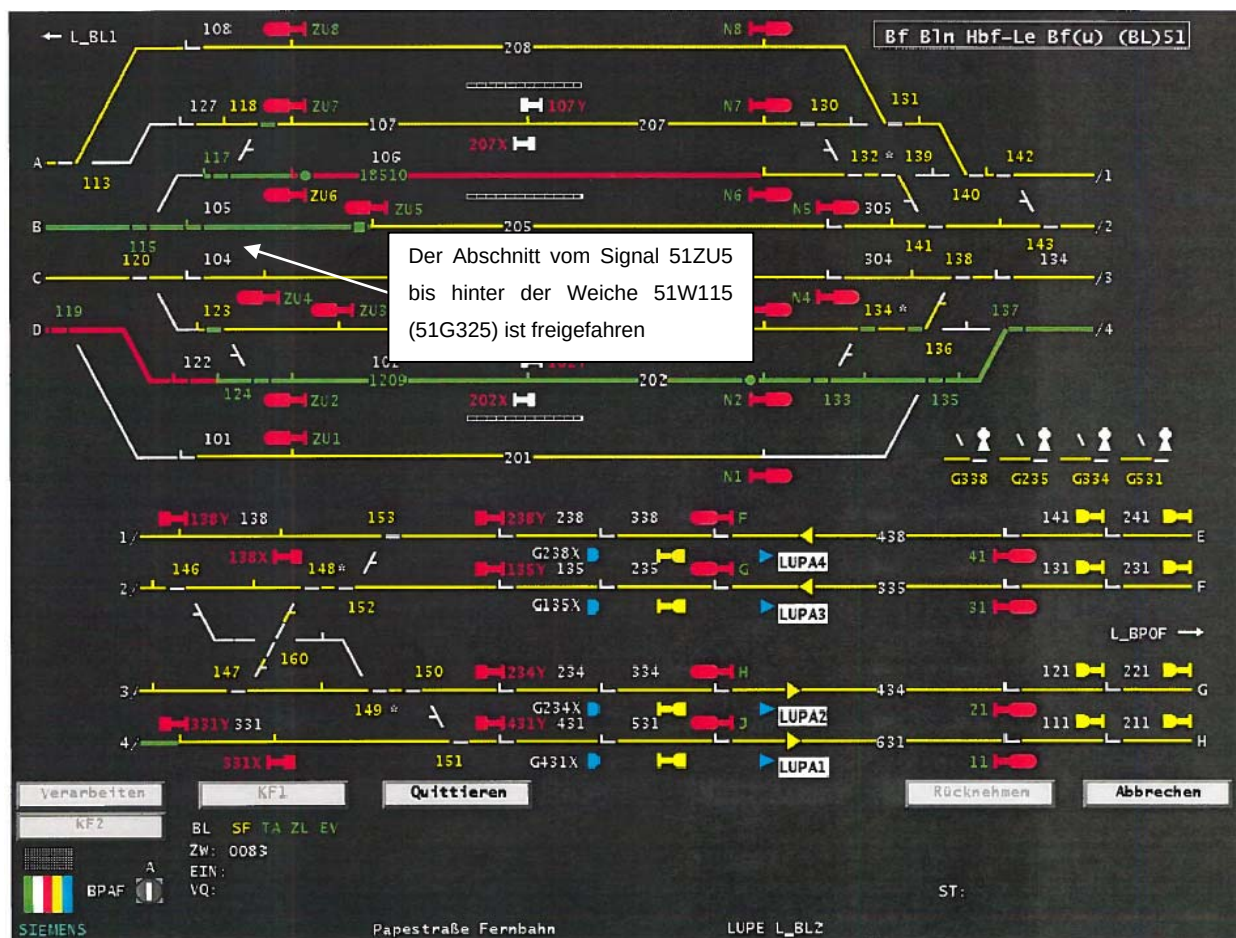
Abb. 15: Lupenbild BL2 (beispielhaft)

Das lässt darauf schließen, dass der öZF zum Zeitpunkt der Fahrstraßenauflösung über die Position des LPF 178 nicht orientiert war. In der Lupendarstellung BL2 ist die Fahrstraßen- Zugschlussstelle (Weiche 51W101) nicht zu erkennen.

Es ist denkbar, dass sich der öZF an der Lupe BL2 orientierte und annahm, der Abschnitt ab dem Signal 51ZU5 sei bereits bis zum Signal 51P28 freigefahren. Unter dieser Annahme wäre die Auflösung der Fahrstraße in Richtung 51LUMA6 bis zu diesem Signal, um den ICE 1514 fahren zu lassen, erklärlich.

Hierzu ist die Lupe BL1 erforderlich.
