# Untersuchungsbericht

Aktenzeichen: 60uu2013-02/075-3323

## Gefährliches Ereignis im Eisenbahnbetrieb

| Ereignisart: | Zugentgleisung |

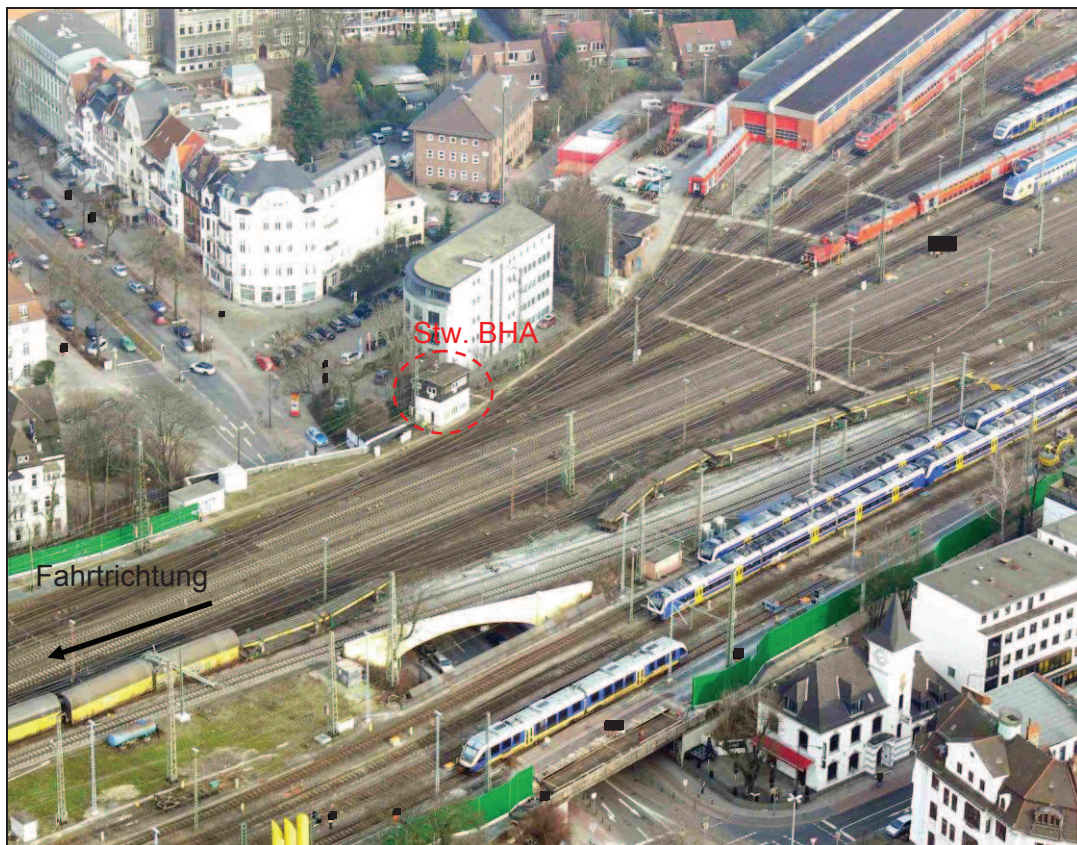
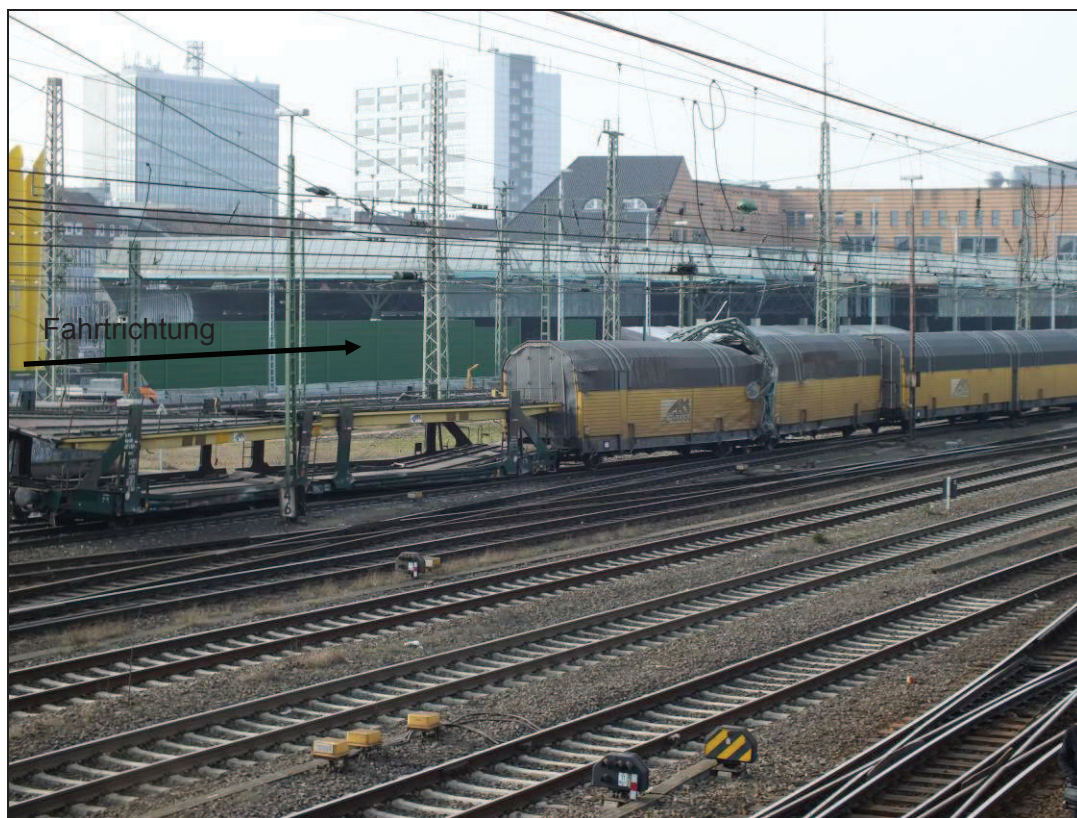
Abb. 1: Aufnahmen von der Unfallstelle (Quelle: BPol)

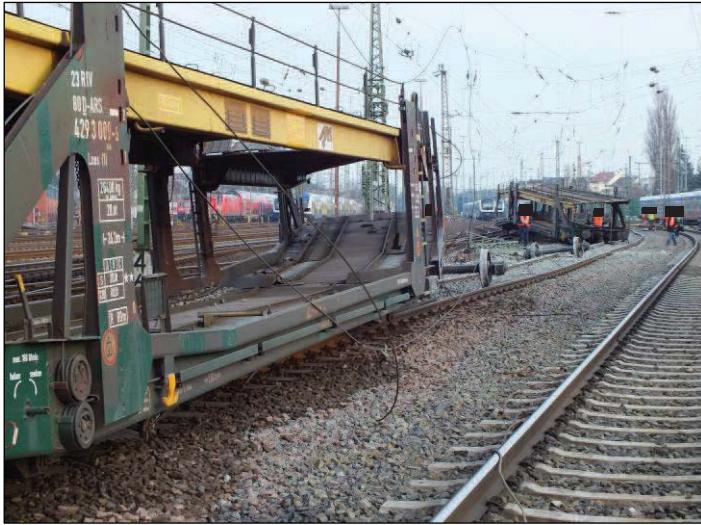
**Abb. 4:** Zugtrennung zw. 17. und 18. Wagen, Blick entgegen Fahrtri.

Der 17. Wagen stand auf der Weiche 11034 und die Wagen mit der lfd. Nr. 18-20 zwischen Dkw 11044 und der Weiche 11033.

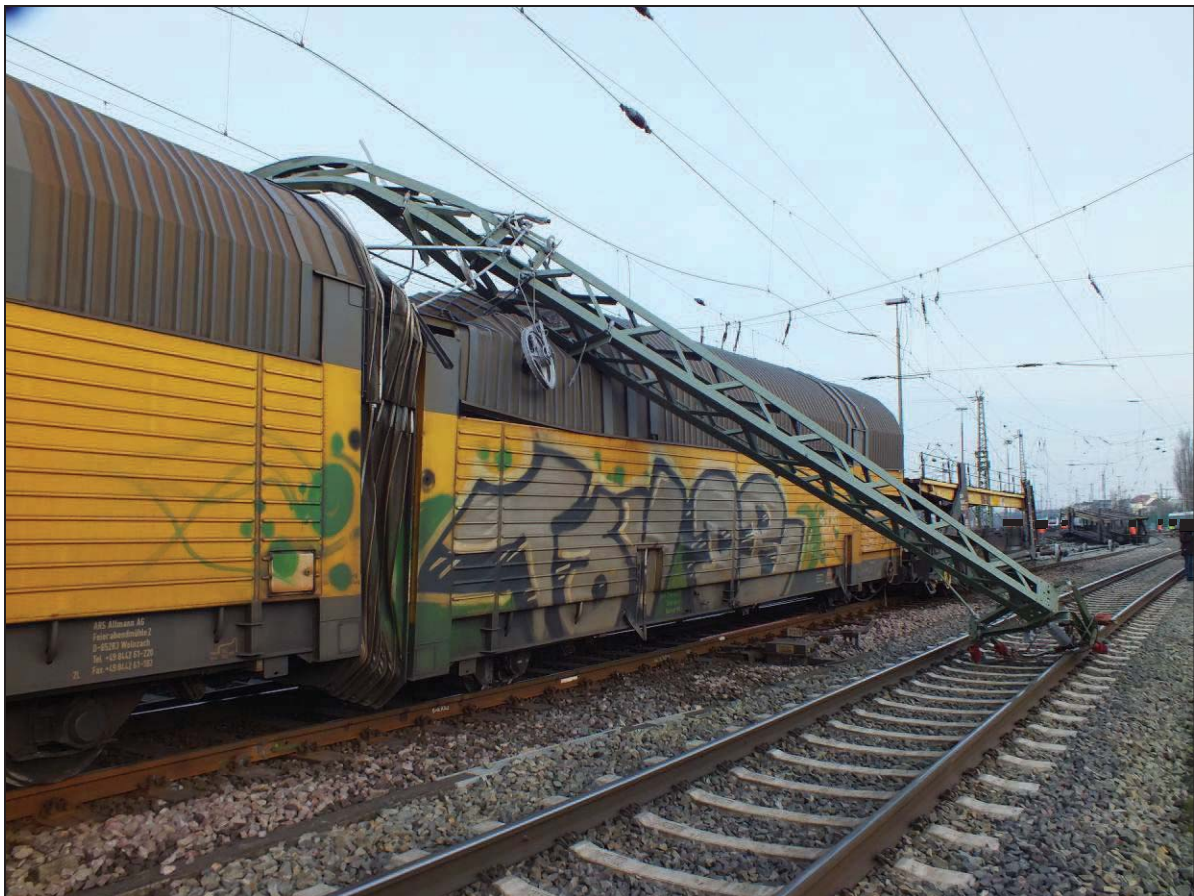
**Abb. 5:** Wagen lfd Nr. 16, Blick entgegen der Fahrtrichtung

Der 16. Wagen befand sich überpuffert mit dem 15. Wagen in der Dkw 11045 c/d. Der Radsatz 1 war nach links entgleist, der Radsatz 2 wurde eingeleist vorgefunden. Der 3. und 4. Radsatz war jeweils nach rechts entgleist. Zwischen beiden Wagenteilen befand sich der abgerissene Oberleitungsmast 121-21a auf dem Fahrzeug.

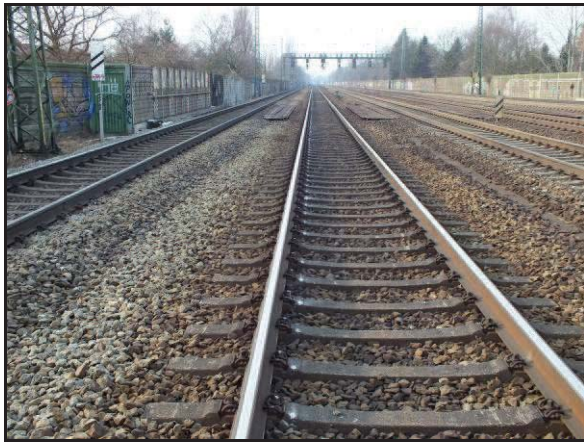
Abb. 8: Entgleisungsspuren gleisinneren (ca. km 2,8)

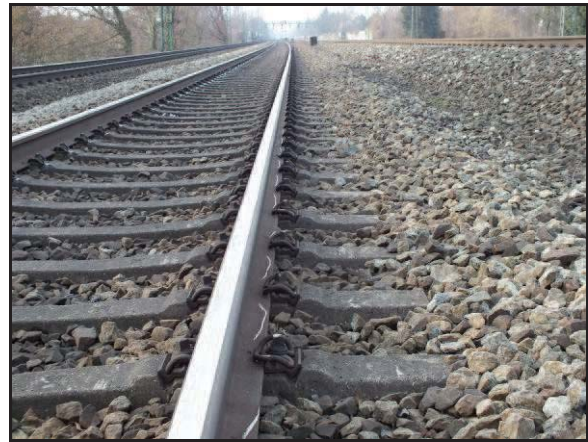
Abb. 9: Entgleisungsspuren gleisäußeren (ca. km 2,6)

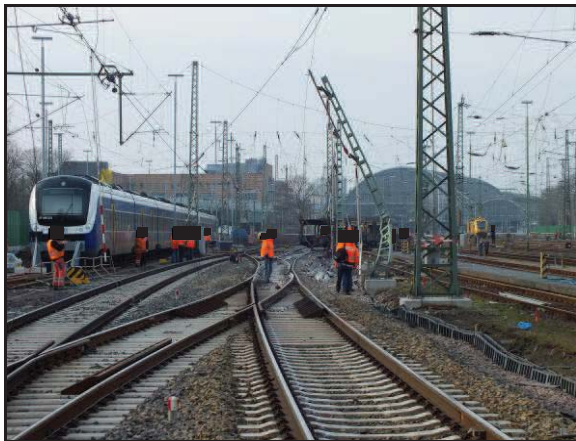
Abb. 10: Entgleisungsspuren (ca. km 4,3)

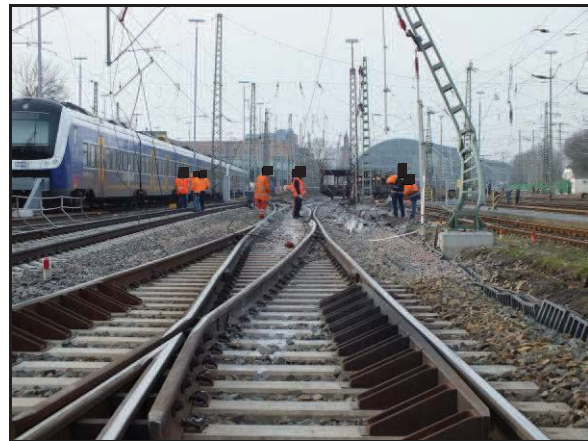
Abb. 11: Entgleisungsspuren (ca. km 4,3)

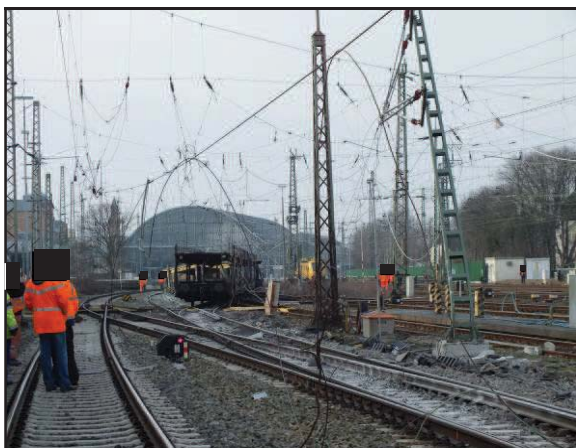
Abb. 12: Entgleisungsspuren (ca. km 4,4)

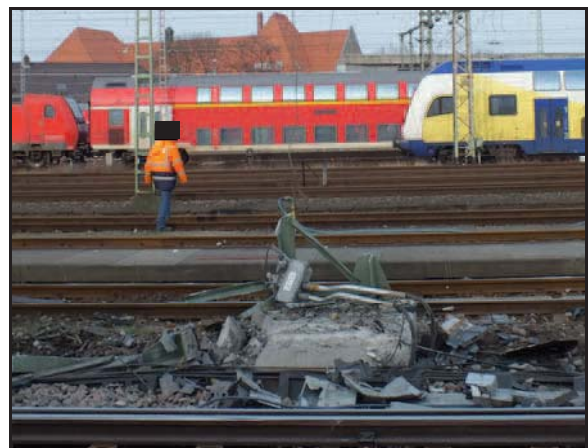
Abb. 13: Entgleisungsspuren; Mastfundament 121-21a

Anhand der Spuren ließ sich rekonstruieren, dass beim Erreichen des Herzstückbereiches der stumpf befahrenen Weiche 11102 das Fahrzeug vollends nach rechts ausbrach und anschließend zunächst mit dem Oberleitungsmast 121-19c kollidierte und diesen stark beschädigte. Der folgende Oberleitungsmast 121-21a wurde in Folge einer Kollision vollständig vom Fundament abgerissen.

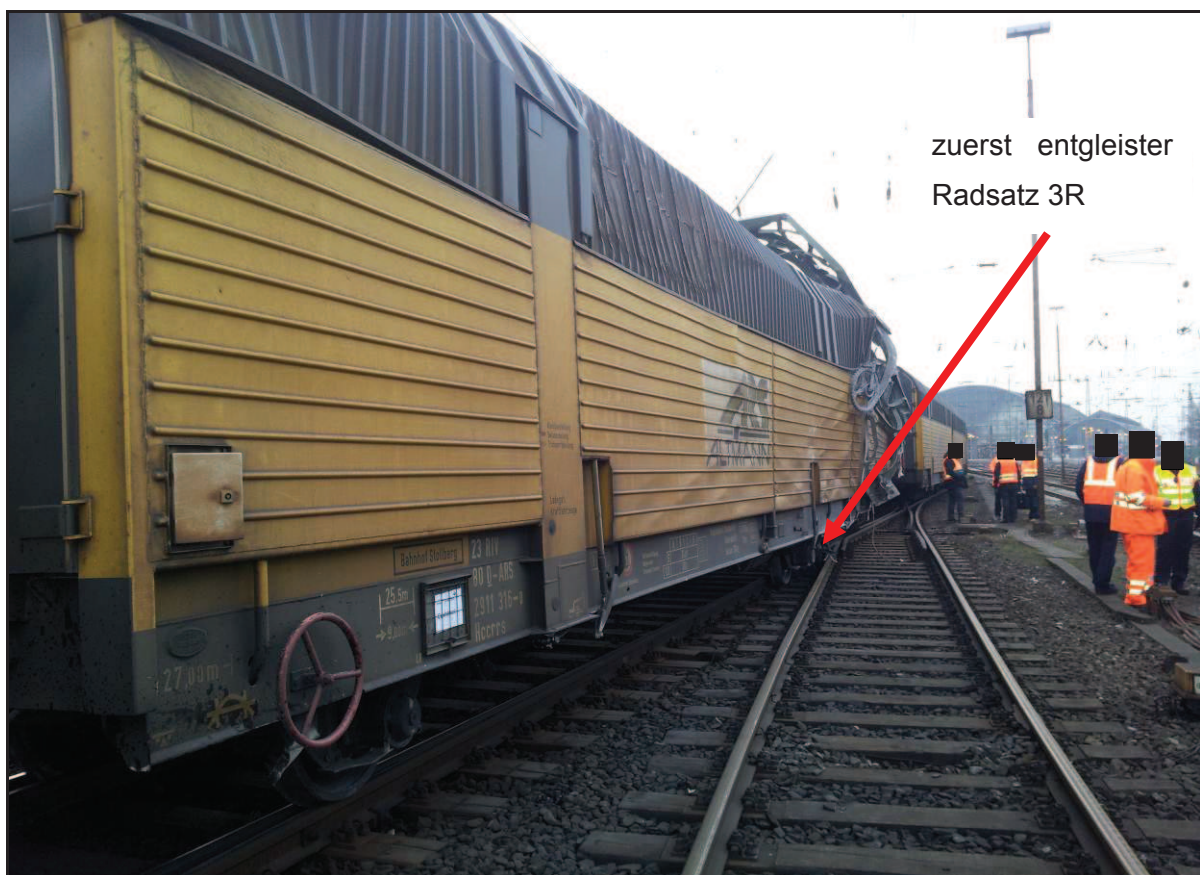
Das Fahrzeug mit der Wagennummer 2380 2911 316-0 befand sich im Bereich der DKW 11045 und wurde mit drei entgleisten Achsen vorgefunden. Das Fahrzeug befand sich als 16. Wagen im Zugverband. Der Wagen war sowohl mit dem vorlaufenden als auch nachlaufenden Wagen überpuffert. Die in Fahrtrichtung erste Achse war nach links, die dritte und vierte Achse waren nach rechts entgleist. Zwischen den beiden Wageneinheiten befand sich der abgerissene über den Wagenaufbau gebogene Oberleitungsmast 121-21a. An den Achsen drei und vier waren starke Aufschweißungen sichtbar. Die Bremssohlen und Bremsklotzschuhe der Achse drei waren stark beschädigt bzw. teilweise herausgebrochen. Der Wagen war nicht beladen.

Abb. 19: Entgleistes Fahrzeug (lfd. Nr. 16) Blick in Fahrtrichtung

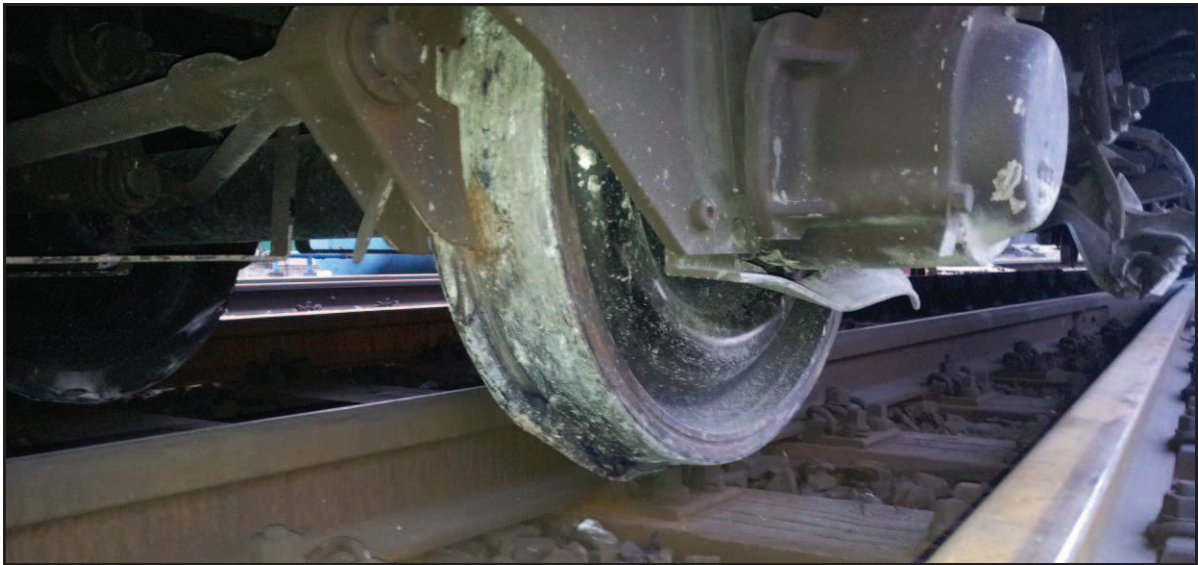
Abb. 20: Radsatz 3R (Fahrzeug. lfd. Nr. 16) Blick in Fahrtrichtung

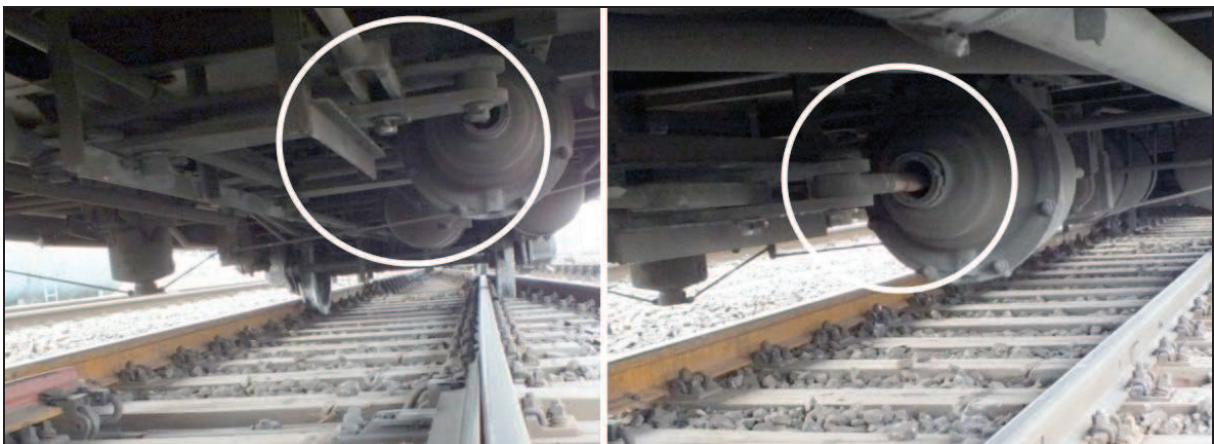
Wie aus der Abbildung 21 ersichtlich wird, lassen die Stellung des Handbremsgestänges in Verbindung mit der des Bremszylinders eindeutig erkennen, dass die Feststellbremse angezogen gewesen ist.

Abb. 21: Handbremsgestänge und ausgezogener Bremszylinder (Bremsstellung)
