# Untersuchungsbericht

Aktenzeichen: 60uu2010-03/141-3323

## Gefährliches Ereignis im Eisenbahnbetrieb

| Ereignisart: | Zugentgleisung |

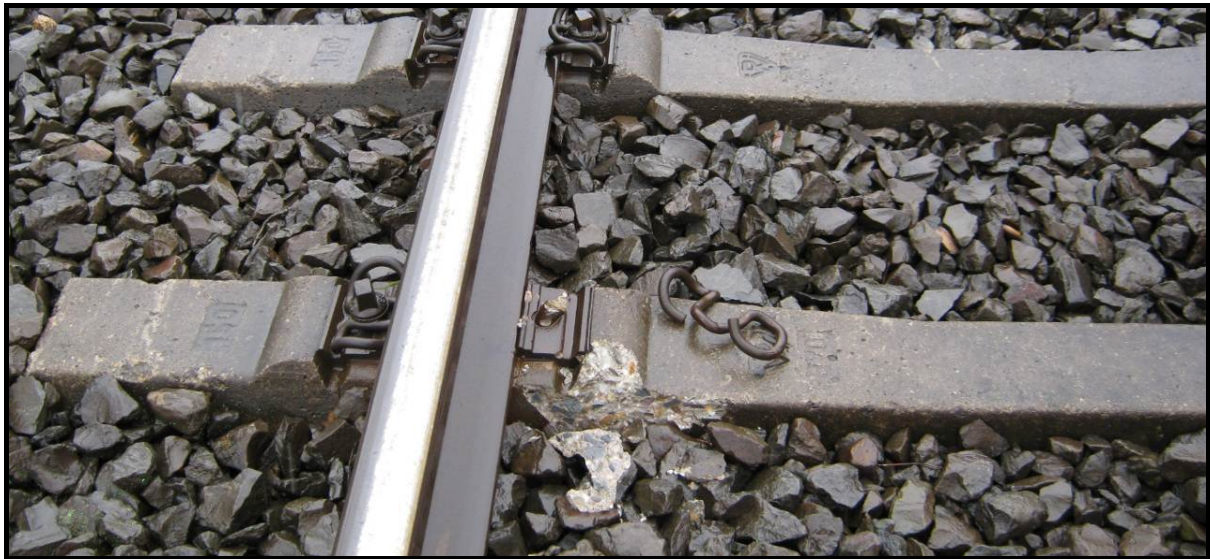
Die ersten Entgleisungsspuren waren in km 15,6 der Strecke 2270 kurz vor dem Bahnhof Dinslaken feststellbar. Die Spuren an den Schienenbefestigungsmitteln und auf den Schwellen ließen erkennen, dass eine Achse in Fahrtrichtung nach rechts entgleist war.

Abb. 4: Entgleisungsspuren in km 15,6

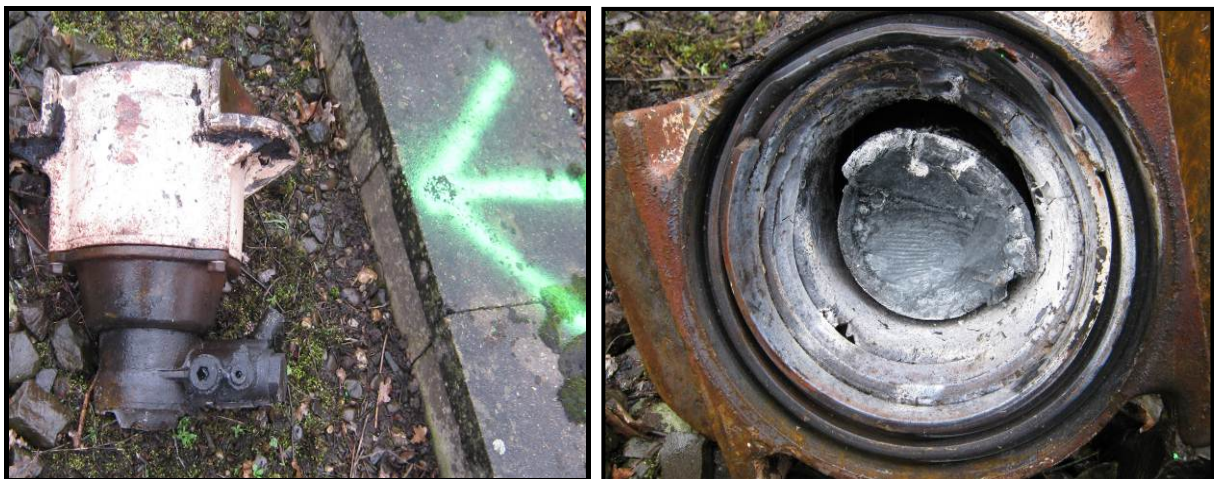
Ab ca. 23 m hinter den ersten Entgleisungsspuren wurden Teile eines Radsatzlagers gefunden. Das Lager selbst lag ca. 65 m vom Beginn der Spuren rechts neben dem Gleis. Der im Lager befindliche Wellenstumpf ließ den Schluss zu, dass die Welle aufgrund hoher thermischer Einflüsse, wie sie durch einen Heißläufer entstehen, gebrochen war.

Abb. 5: abgefallenes Achslager

*Die Untersuchung der gebrochenen Radsatzwelle ergab keine Indizien, die auf eine Überlastung oder einen Materialfehler der Welle selbst hindeuten. Sowohl die Bruchstelle als auch das überhitzte Radsatzlagergehäuse mit seinem verbrannten thermosensiblen Anstrich deuten darauf hin, dass sich die Radsatzwelle infolge eines Lagerheiläufers derart stark erhitzte, dass die Festigkeit nachließ. Aufgrund des schwergängigen bzw. letztlich blockierenden Lagers 1R, bei welchem das Schmiermittel verbrannte und die innere Reibung stark zunahm, musste die Radsatzwelle ein deutlich erhöhtes Torsionsmoment übertragen, welches infolge der abnehmenden Materialfestigkeit durch die Temperaturerhöhung schließlich zum Abscheren der Welle führte.*

- Austausch vernieteter Messingkäfige durch Lagerkäfige aus Kunststoff.
- Überprüfung, ob der Anbau von Entgleisungsdetektoren bzw. Sensoren zur Heißläufererkennung zu einer messbaren Erhöhung der Entgleisungssicherheit beitragen können.

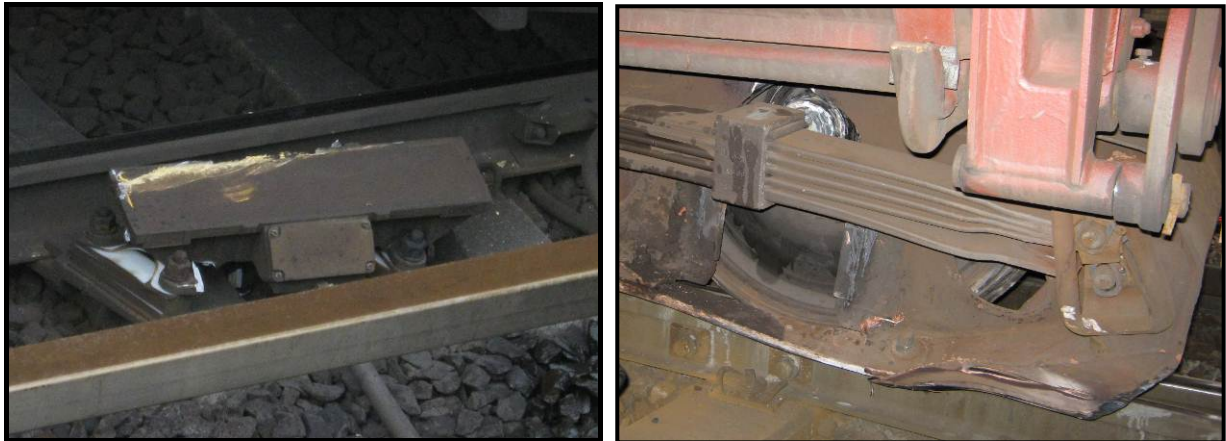
Die Entgleisungsspuren zogen sich auf einer Länge von ca. 1500 m durch den Bf Dinslaken hindurch. In den Weichen 370 und 365 waren entsprechende Anschlagspuren zu erkennen. Danach waren ab ca. km 14,100 im Gleis keine Spuren eines entgleiten Fahrzeugs mehr feststellbar. Offensichtlich hatte sich der Radsatz durch das Anschlagen im Bereich der Weiche 365 von selbst eingeleist. Im weiteren Verlauf des Fahrwegs waren zunächst in erster Linie nur Anschlagspuren an den PZB-Gleismagneten, die sich rechts am Gleis befanden, zu

erkennen. So auch am Gleismagneten des Einfahrsignals F 206 des Bahnhofs Oberhausen West. Diese Spuren waren mit großer Wahrscheinlichkeit auf ein Anstoßen des Drehgestells zurückzuführen, das infolge des Achsschenkelbruchs im vorderen Teil abgesenkt war. Entsprechende Anschlagspuren waren auch an diesem Bauteil sichtbar.

Abb. 6: Anschlagspuren an Gleismagnet und Drehgestellrahmen

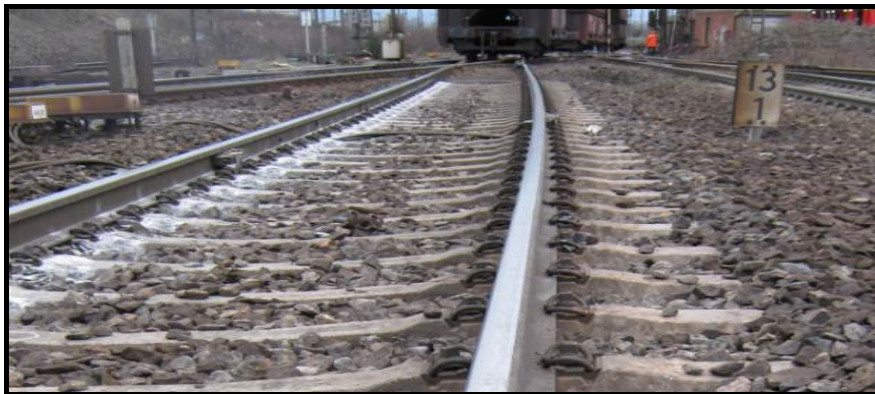
In ca. km 13,110 des Bahnhofs Oberhausen West waren dann erneut Entgleisungsspuren im Gleis und der nachfolgenden Weiche erkennbar. Hier war der schadhafte Radsatz offensichtlich zum zweiten Mal entgleist.

Abb. 7: Entgleisungsspuren in Oberhausen West
