Eisenbahn-Bundesamt

# Untersuchungsbericht

Aktenzeichen: 60uu2014-08/002-3323

## Gefährliches Ereignis im Eisenbahnbetrieb

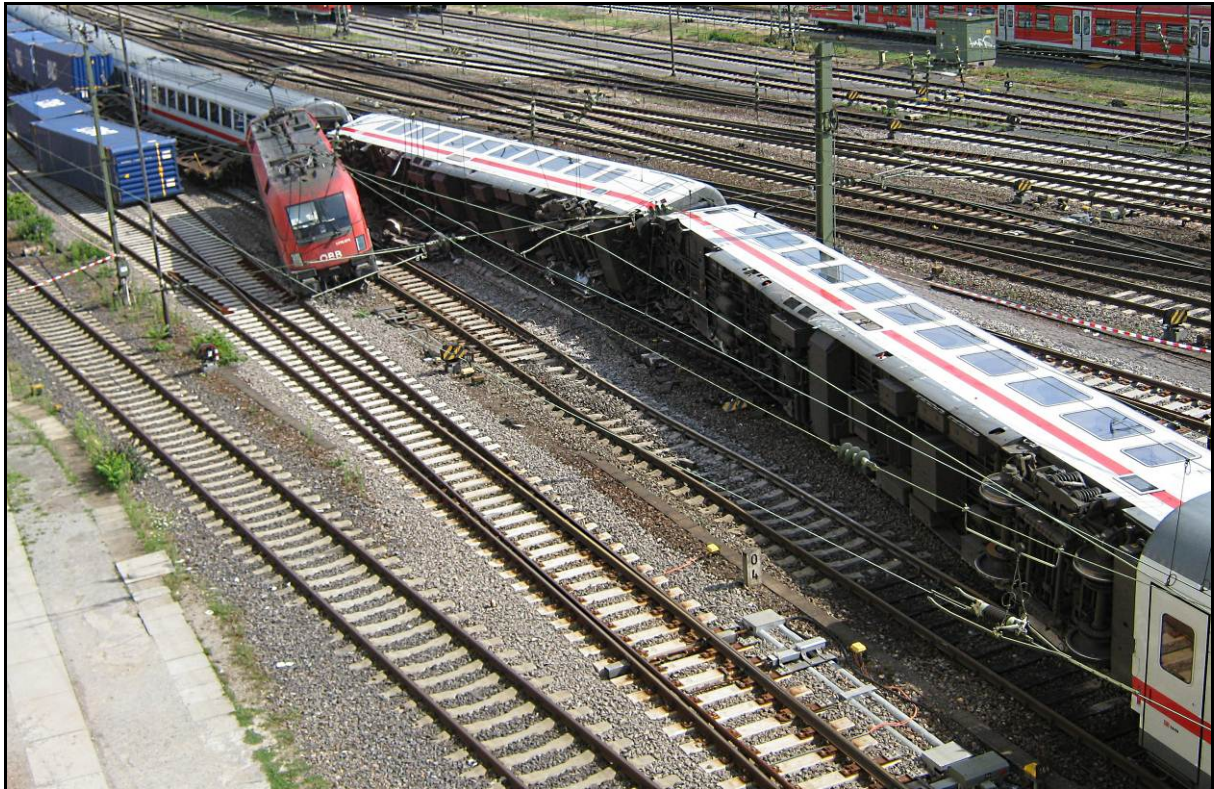
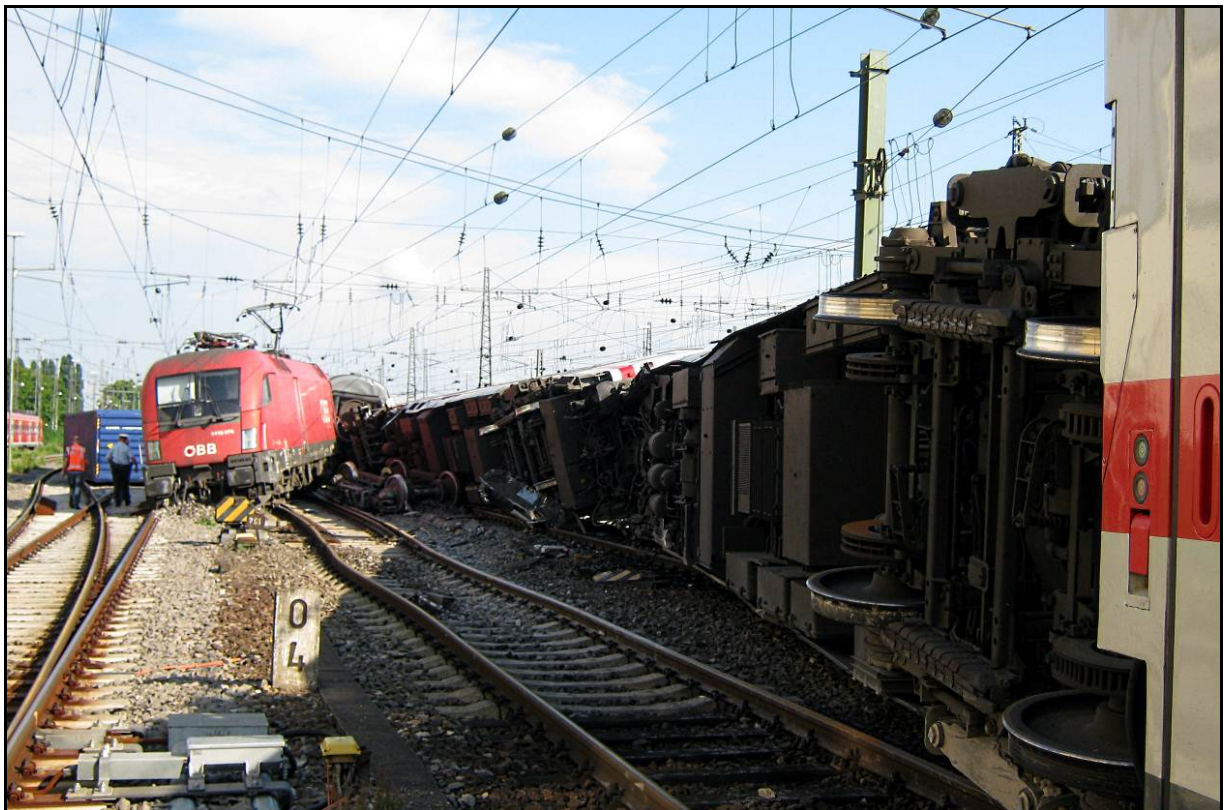
Abb. 1:      Aufnahmen an der Unfallstelle

Durch die Zugkollision werden 4 Personen schwer und mehrere Personen leicht verletzt. Es entsteht erheblicher Sachschaden an den Schienenfahrzeugen und den Infrastrukturanlagen. Zudem wird die Ladung der herabgekippten Container stark beschädigt bzw. zerstört. Durch die Gleissperrungen im Bf Mannheim Hbf kommt es zu erheblichen Betriebserschwernissen.

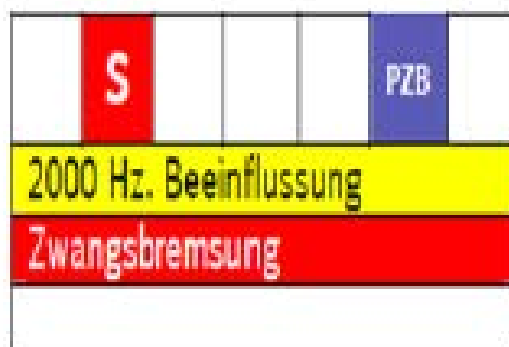
Abb. 7: Displayanzeige einer PZB-Zwangsbremung aufgrund 2000 Hz-Beeinflussung

Zu den in Abbildung 6 dargestellten Leuchtmelderdarstellungen ist speziell zur blinkenden Anzeige „PZB-Zwangsbremung“ anzumerken, dass diese in dem aktuellen Lastenheft für Displayanzeigen der DB Zugbeeinflussungssysteme Hauptheft, Version 2.6.1 vom 10.04.2012 wie in der folgenden Abbildung dargestellt angezeigt wird:
