# Untersuchungsbericht

Aktenzeichen: 60uu2009-07/012-3323

## Gefährliches Ereignis im Eisenbahnbetrieb

| Ereignisart: | Zugentgleisung |

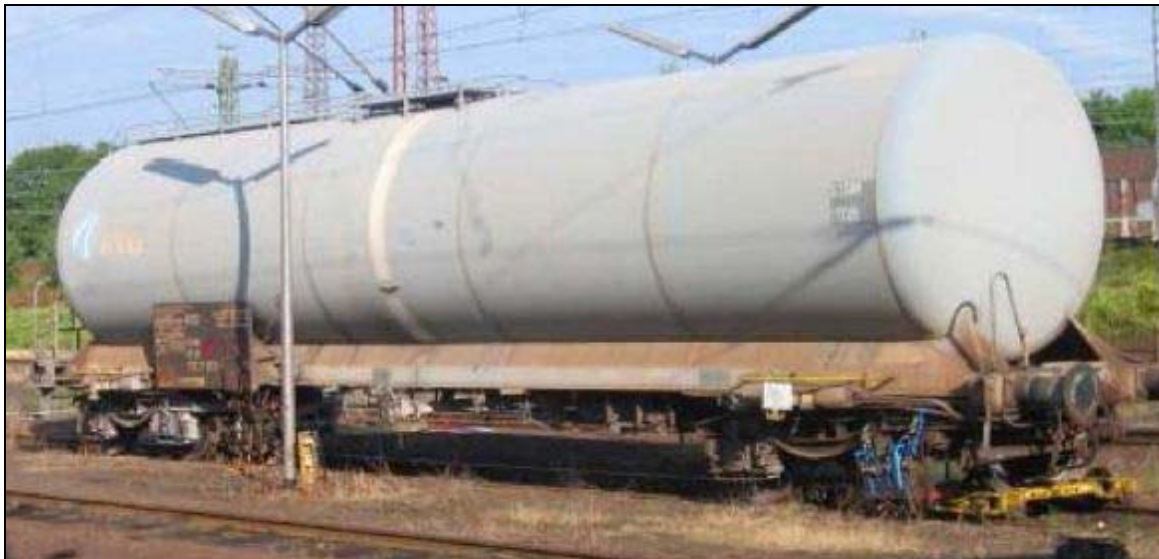
Abb.: 1 Anschrift entgleister Kesselwagen

Auf Grund des Schadensbildes ist von einem Heißläufer in Folge eines Schadens am Radsatzlager an Radsatz 1R des entgleisten Kesselwagens auszugehen.

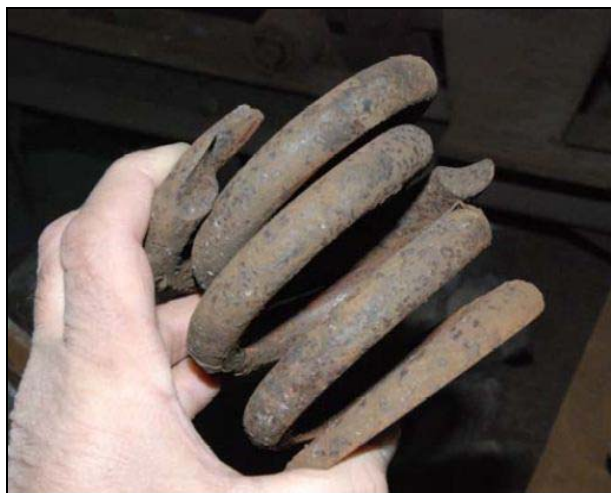
Abb.: 13 gebrochene Gleitstückfeder  
Quelle: A.-F. Daniel, IFS

Die festgestellten Rostnarben an der gebrochenen Schraubenfeder weisen darauf hin, dass der Federbruch schon längere Zeit zurückliegt.

Ein Nachweis darüber ob die gebrochene Gleitstückfeder im direkten Zusammenhang mit dem Ereignis stand, konnte jedoch nicht erbracht werden.

Warum dieser Mangel weder während eines Werkstattaufenthaltes noch bei der wagentechnischen Untersuchung in Vorbereitung einer Zugfahrt nicht erkannt wurde, konnte nicht mehr ermittelt werden.

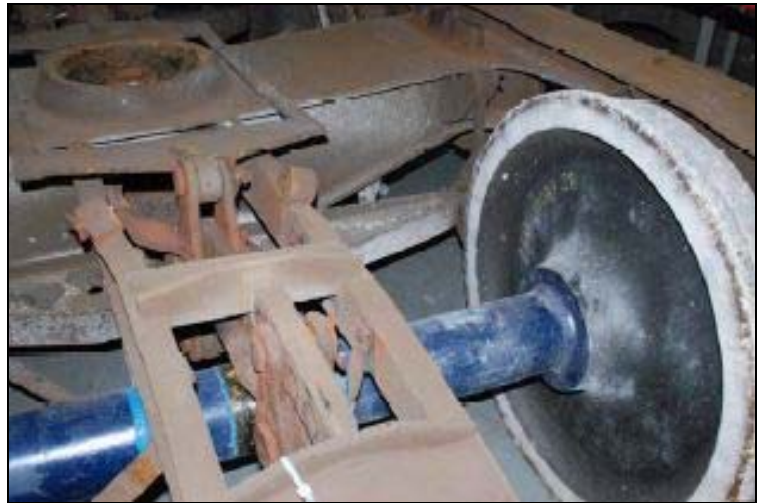
Abb.: 14 Radsatzwelle 1  
Quelle: A.-F. Daniel, IFS

Sowohl die Bruchstelle als auch das Radsatzlagergehäuse zeigten dagegen starke Beschädigungen auf Grund hoher Temperaturen infolge eines Heißläufers im Radsatzlager 1R auf. Es kann angenommen werden, dass sich ein anfänglicher Schwergang im betroffenen Radsatzlager bis zum völligen Versagen des Lagers entwickelt hatte. Die dabei entstandenen Temperaturen führten zur Verflüssigung des Radsatzwellenmaterials am Übergang der Welle ins Radsatzlager. Hervorgerufen durch die Zugsbewegung traten starke Rotationskräfte am Radsatzlager und Radsatzwellenschenkel auf. Durch die hohe Temperatur wurde das Wellenmaterial instabil und es kam zum Abscheren des Radsatzwellenschenkels.

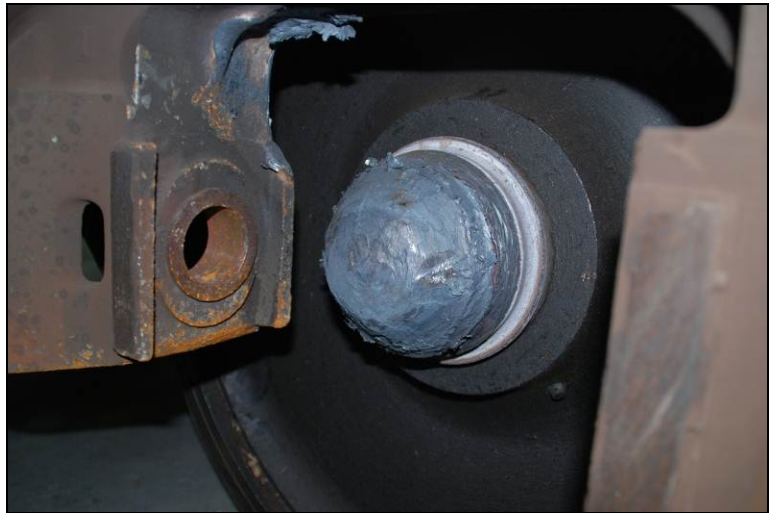
Abb.: 16 abgescherter Wellenschenkel  
Quelle: A.-F. Daniel, IFS

am aufgepressten Lagerinnenring so stark, dass sich die Radsatzwelle trotzdem in Fahrtrichtung drehte. Die dabei auftretende Reibungshitze war so groß, dass der Radsatzwellenschenkel regelrecht abschmolz.

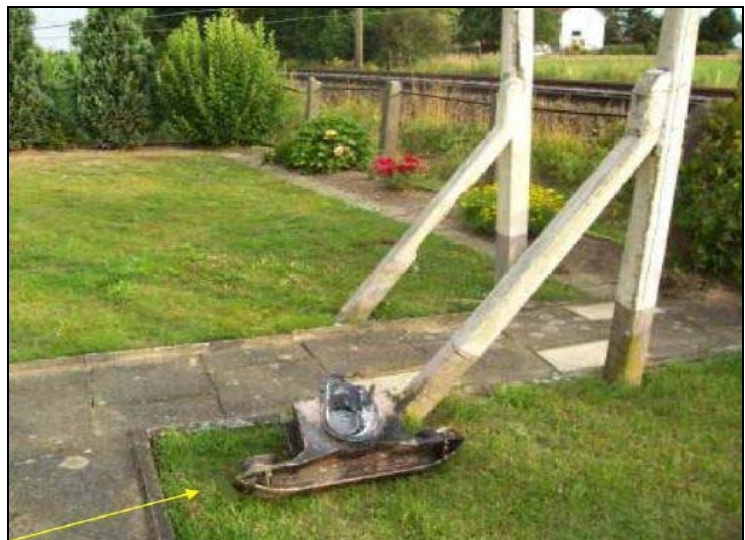
Abb.: 17 abgerissenes Radsatzlager R1  
Quelle: Lichtbildmappe zu Vg / 362717 / 2009,  
Bundespolizeiinspektion Münster

Nach Abschmelzen der Notführung, konnte das Lager nicht mehr gehalten werden und ging verloren. Bei der späteren Unfalluntersuchung wurde das gesamte Radsatzlagergehäuse in einem Vorgarten an der Strecke gefunden.

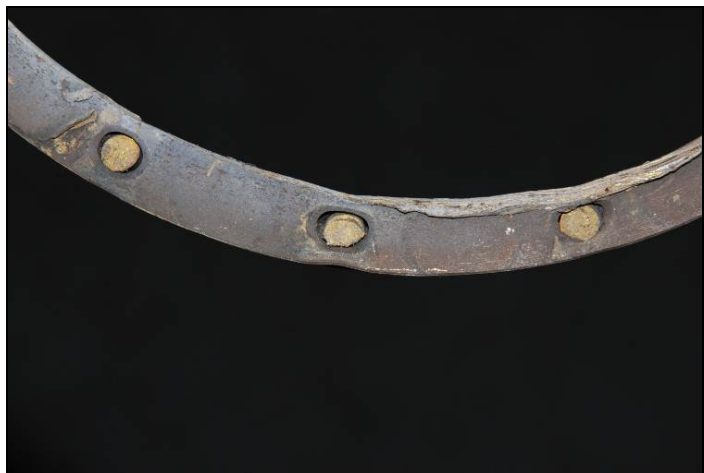
Abb.: 19 ausgeschlagener Nietesitz

Gleichwohl wurde bei den Untersuchungen festgestellt, dass die verarbeiteten Messingniete in ausgeschlagenen Bohrungen saßen, was eine Instabilität des Radsatzlagers begünstigte.
