# Untersuchungsbericht

Aktenzeichen: 60uu2014-10/011-3323

## Gefährliches Ereignis im Eisenbahnbetrieb

| Ereignisart: | Sonstige Entgleisung |

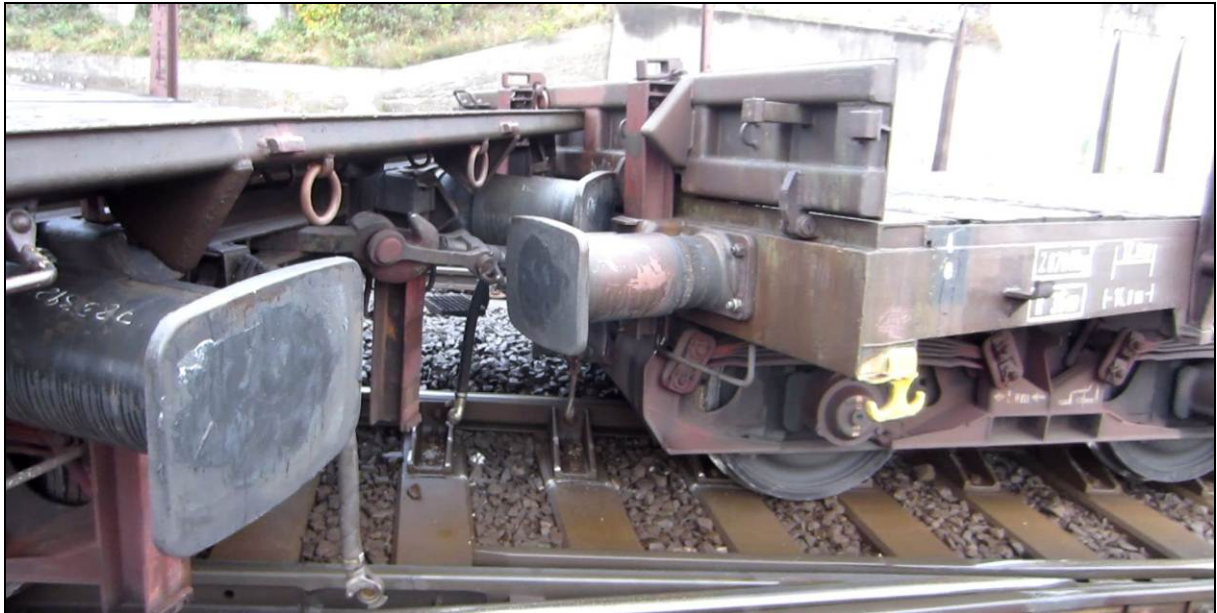
Abb.: 1 Wagen 31 80 3961 742-4 Rmms

| lfd. Nr. | leer/beladen | Gattung | Wagennummer | Bemerkung |
|---|---|---|---|---|
| 11. | leer | Rmms | 3180 3961 742-4 | mit einem DG entgleist |

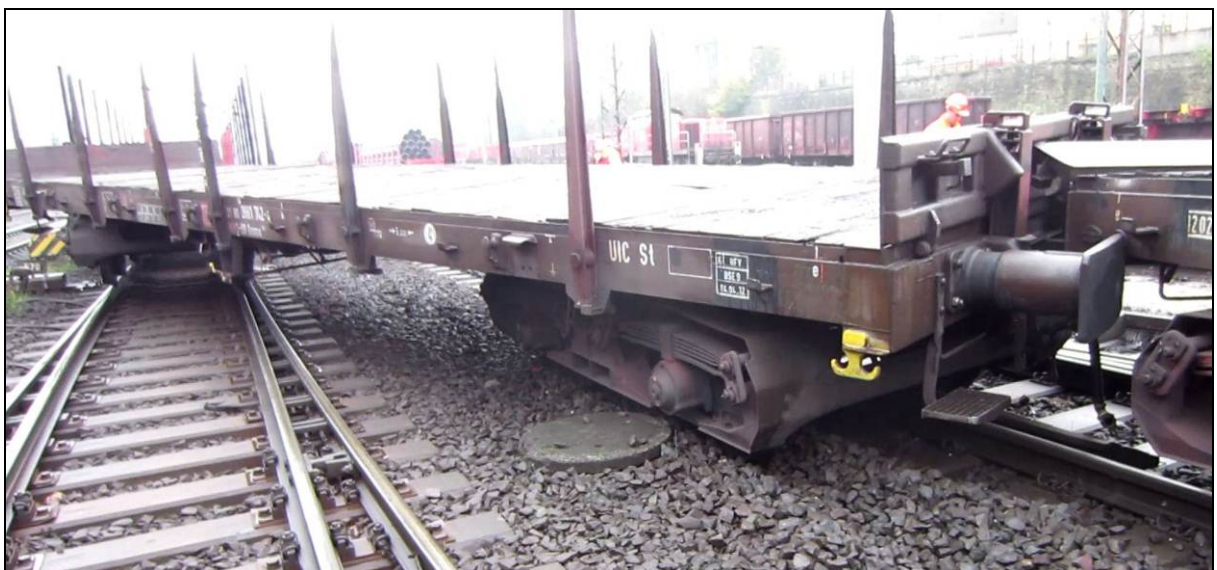
Abb.: 2 Wagen 31 80 3961 499-1 Rmms

| lfd. Nr. | leer/beladen | Gattung | Wagennummer | Bemerkung |
|---|---|---|---|---|
| 12. | leer | Rmms | 3180 3961 499-1 | mit beiden DG entgleist |

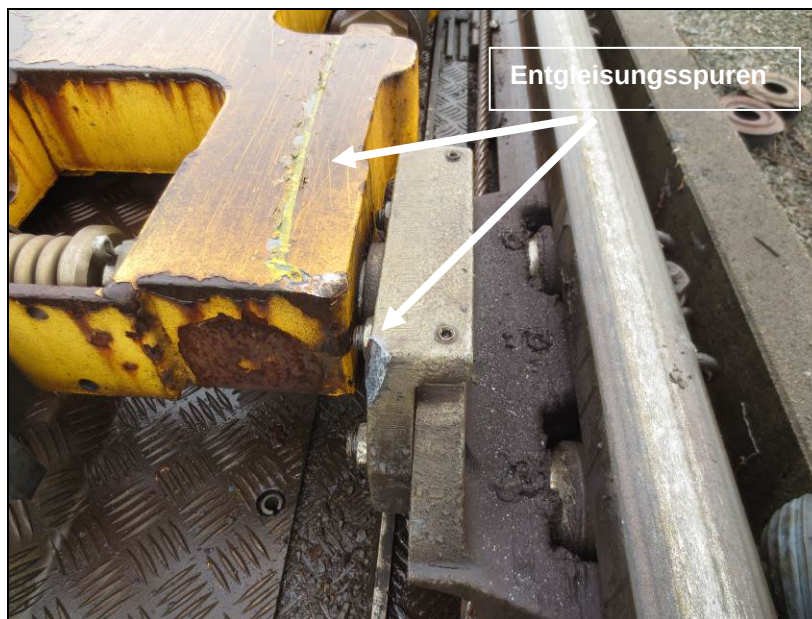
Im Rahmen der Sachverhaltsermittlung wurde festgestellt, dass die ersten Entgleisungs- und Anschlagspuren bereits auf der Richtungsgleisbremse für Gleis 643 vorhanden waren. Nach Durchsicht des Zerlege - und Ablaufplanes war erkennbar, dass sich der verunfallte Wagen in Ablauf 5 befand. Gemeinsam mit einem weiteren leeren Wagen liefen sie als Gruppe ab. Das Eigengewicht beider Wagen betrug je 24t. Der nächste Ablauf für Gleis 643 war Ablauf 7, bestehend aus einem Leerwagen sowie einem Schwerwagen mit einem Gesamtgewicht von 113t. Für den Wagen bestand laut Wagenliste ein Ablaufverbot. Warum dies nicht beachtet wurde konnte nicht ermittelt werden.

Nach den Entgleisungsspuren zu urteilen, hatten die beiden Leerwagen aus Ablauf 5 die Richtungsgleisbremse noch nicht verlassen als bereits Ablauf 7 folgte. Der heftige Aufprall unmittelbar vor der Richtungsgleisbremse führte zur Entgleisung der ersten Achse des vorlaufenden Drehgestells des vorderen Wagens aus Ablauf 5. Das nachfolgende Beidrücken wurde trotz der entgleisten Achse vollautomatisch durch die Förderanlage durchgeführt. Dabei entstanden erhebliche Schäden Gleiskontakten, Kleineisen und Schwellen. Ungeklärt ist, warum der Bediener der Richtungsgleisbremse die Entgleisung nicht bemerkte.

Abb.: 6 Entgleisungsspuren an der Richtungsgleisbremse Gleis 643

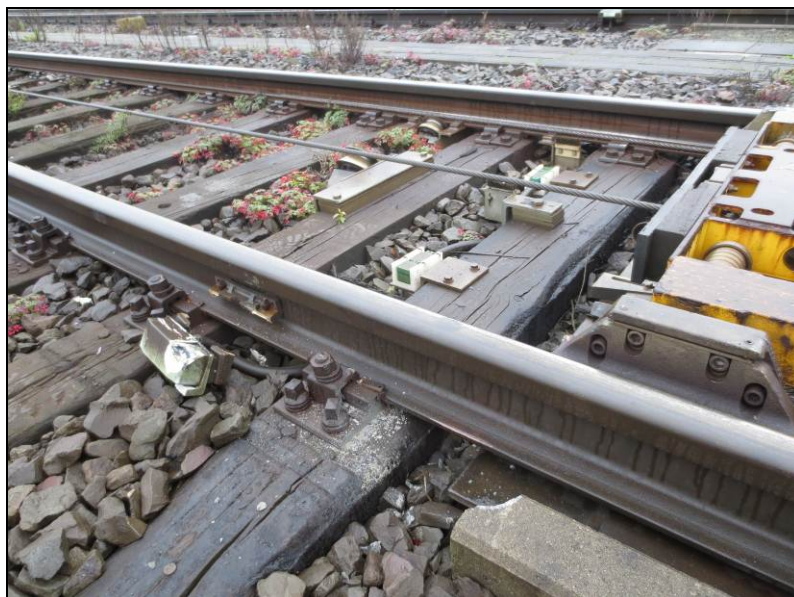
Abb.: 7 zerstörter Gleiskontakt unmittelbar hinter Richtungsgleisbremse Gleis 643

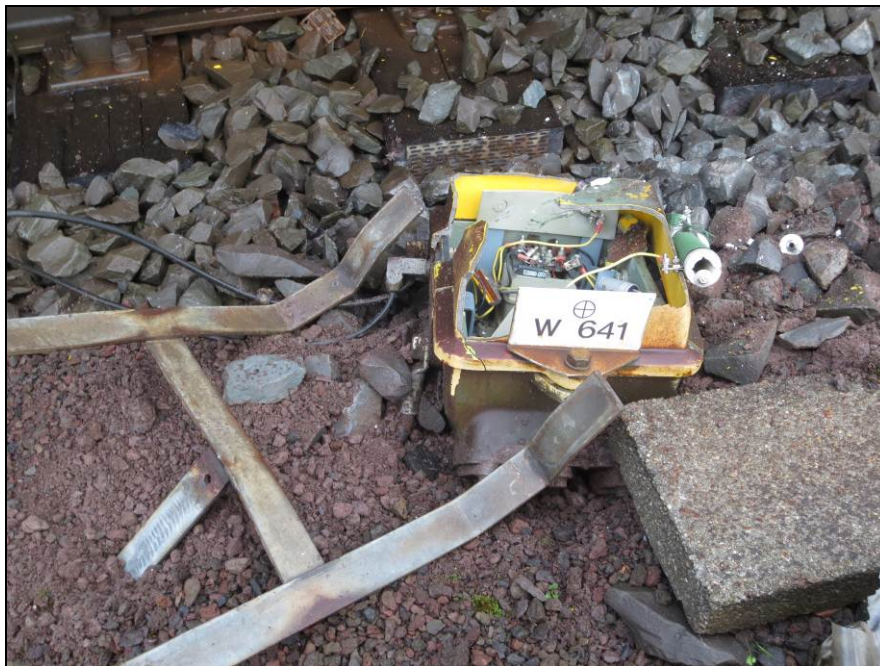
Abb.: 9 zerstörte Stromversorgung für Weiche 641

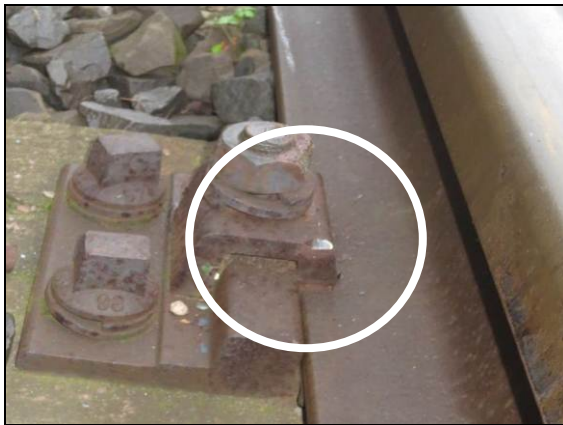
Primäre Ereignisursache für die Zugentgleisung von EZ 52201 war die Entgleisung des Wagens 3180 3961 742-4 bereits während der Zugbildung in der Richtungsgleisbremse für Gleis 643. Dies belegen Unfallspuren an der Gleisbremse und der Förderanlage. Nach der Entgleisung wurde der verunfallte Wagen durch die automatische Förderanlage an die bereits im Gleis 643 befindlichen Wagen beigedrückt. Dabei wurden weitere Gleiskontakte sowie Teile des Oberbaus beschädigt.

Abb.: 11 Anschlagspuren am Kleineisen

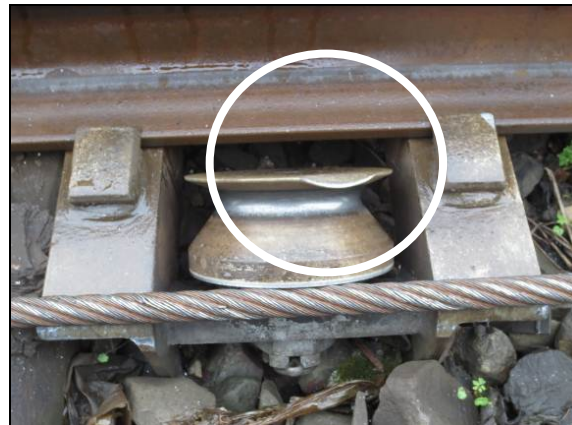
Abb.: 12 Anschlagspur an Transportrolle der Förderanlage
