# Untersuchungsbericht

Aktenzeichen: 60uu2014-12/004-0049

## Gefährliches Ereignis im Eisenbahnbetrieb

| Ereignisart: | Bahnübergangsunfall |

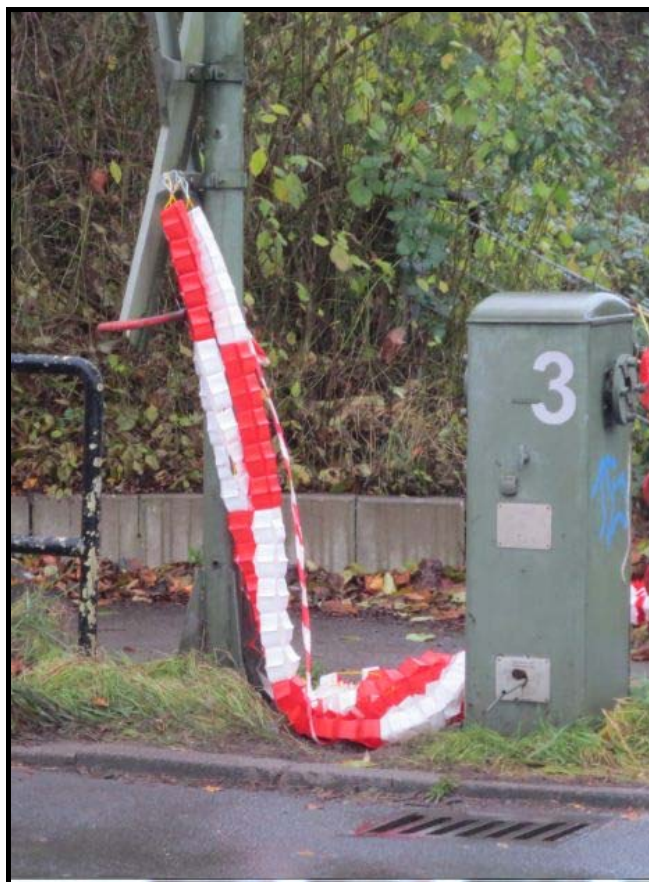
Abb.: 2 Warnband zur Sicherung des  
BÜ durch BÜP und HP

Zum Zeitpunkt des Zusammenpralls wurde der BÜ lediglich durch den BÜP auf der in Fahrtrichtung Dortmund linken Seite gesichert. Eine Sicherung auf der rechten Seite des BÜ war nicht vorhanden.

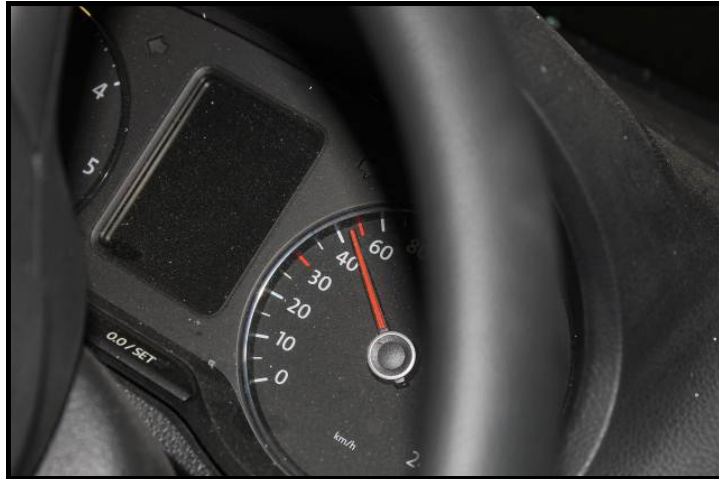
Die Unfallspuren lassen vermuten, dass der verunfallte PKW mit einer Geschwindigkeit von ca. 48 km/h seitlich auf den Zug aufprallte. Der Pkw schleuderte daraufhin um ca. 180° und prallte in einen Begrenzungszaun.

Abb.: 12 Aufnahme vom Tachometer des verunfallten Pkw
