# Untersuchungsbericht

Aktenzeichen: 60uu2011-10/026-3323

## Gefährliches Ereignis im Eisenbahnbetrieb

| Ereignisart: | Zugentgleisung |

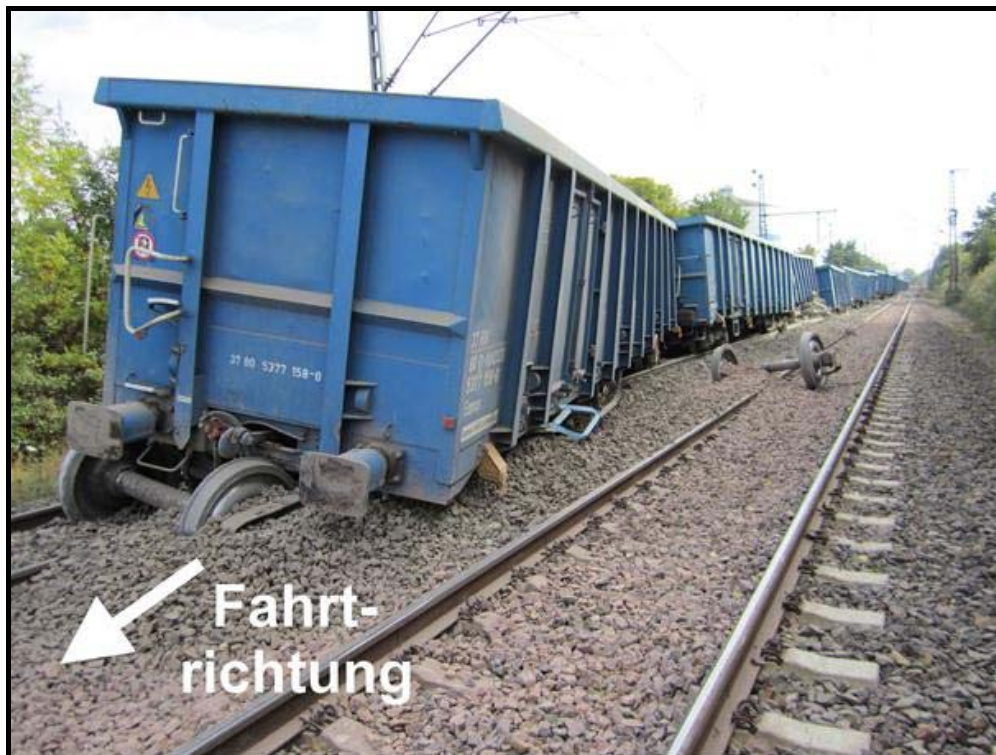
Abb.: 1 entgleiste Wagen an der Unfallstelle

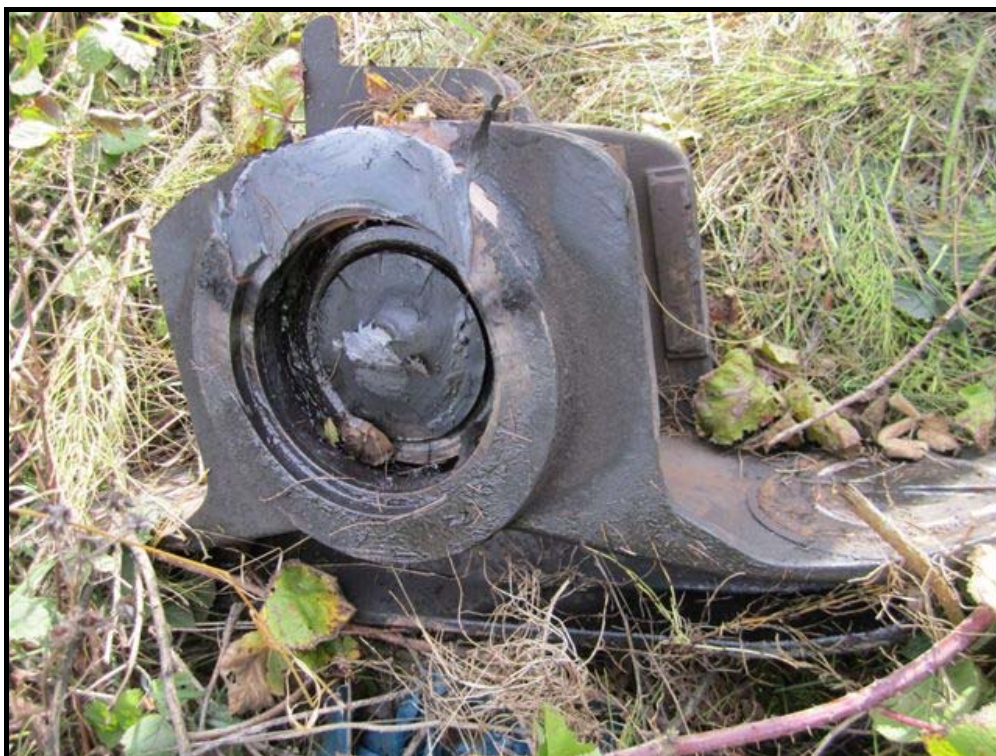
Als Ursache für die Zugentgleisung ist ein gebrochener Achsschenkel am hinteren Drehgestell des achten, im Zugverband eingestellten, Eanos Wagen (3780 5377 110-1) festgestellt worden.

Abb.: 2 Radsatzlager des unfallverursachenden Wagens

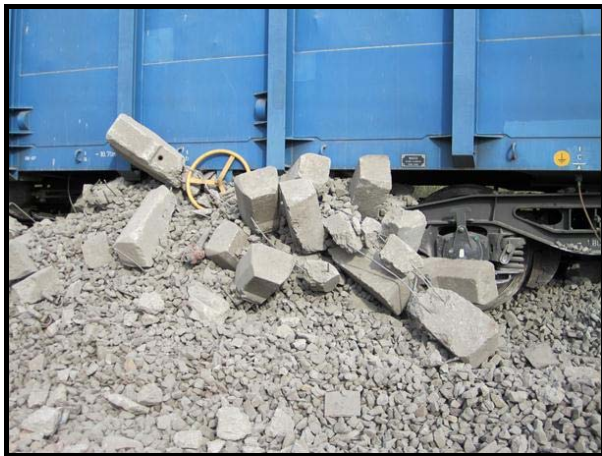
Durch die Zugentgleisung im Bf Frellstedt kam es auf einer Länge von ca. 1500 m, über die Bahnhofsgrenze hinaus, Richtung Bf Königslutter, im Regelgleis wie auch im Gegengleis zu erheblichen Oberbauschäden.

Abb.: 4 zerstörter Oberbau

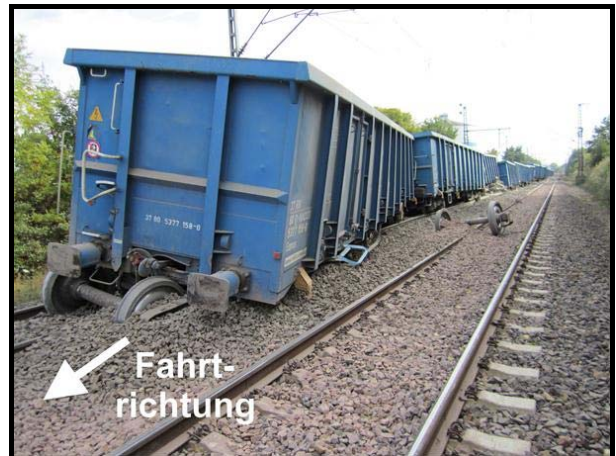
Bei der Durchfahrt durch Gleis 202 im Bf Frellstedt kam es in km 31,965, zwischen den Weichen 223 und 222, zur Zugentgleisung. Der aus 32 beladenen Eanos-Wagen bestehende Güterzug entgleiste mit insgesamt elf Wagen.

Abb.: 5 Entgleisung von 11 beladenen Enos-Wagen

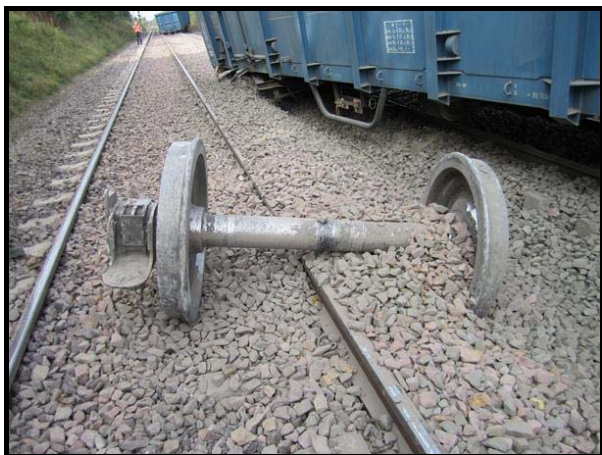
aufgefundene Radsatzlager konnte dem Radsatz des in Fahrtrichtung hinteren Drehgestells des achten Eanos-Wagens 3780 5377 110-1 im Zugverband zugeordnet werden. Beide Radsätze wurden aus dem Drehgestell herausgeholt und lagen nach der Entgleisung auf Höhe des neunten Wagens.

Abb.: 6 abgerissener Radsatz

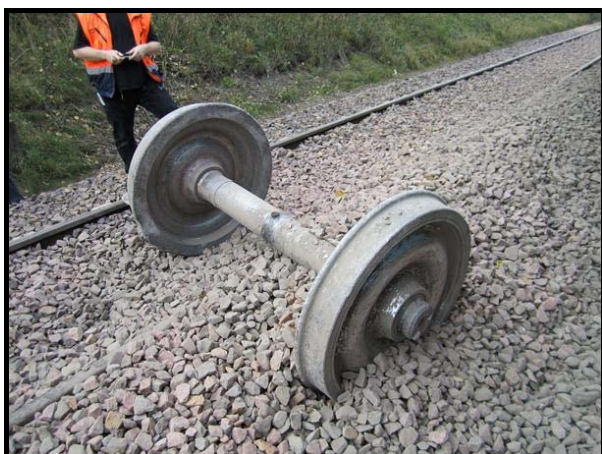
Etwa 133 m nach den ersten Entgleisungsspuren wurden in km 31,832 ein gebrochenes Radsatzlager und verschiedene andere Lagerteile im Böschungsbereich aufgefunden. Das

Abb.: 8 fehlender Achsschenkel und Radsatzlager

Der Bruch der Radsatzwelle von Radsatz 1 erfolgte etwa 175 – 178 mm von der Stirnfläche der B – Seite entfernt als Ermüdungsbruch im Radienübergang (R40) vom Achsschenkel zum Notlaufschenkel. Die Rissbildung erfolgte an der Wellenoberfläche an zahlreichen Stellen über den gesamten Umfang der Welle. Aus dem Zusammenwachsen einiger Einzelanrisse entstanden drei Ermüdungsfronten bei 75, 260 und 330°, die nach Erreichen der kritischen Risstiefe schließlich zu einem Restbruch in Wellenmitte führten.

Die Spannungskonzentration im Übergang vom Achsschenkel zum Notlaufschenkel in Verbindung mit der Versprödung des oberflächennahen Gefüges durch grobkörnigen Bainit hat letztendlich die Anrissbildung an zahlreichen Stellen über den Wellenumfang verursacht. Zunächst bildeten sich an der Oberfläche Risse, die entlang der Korngrenze bis ca. 2 mm

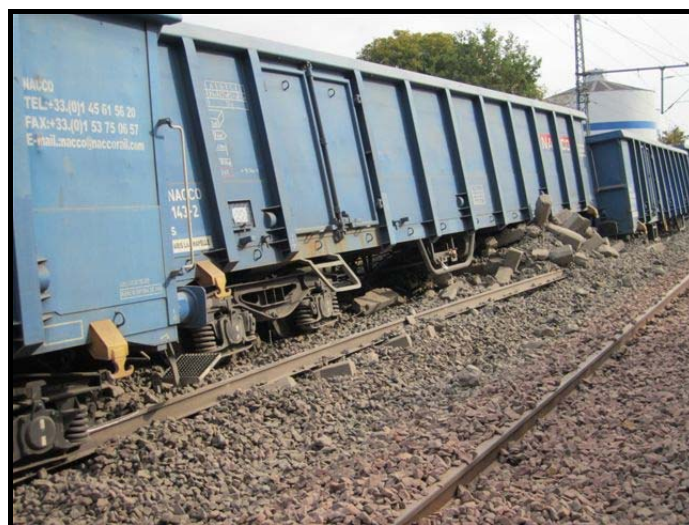
Nach Ril 821.1000 Abschnitt 2 (3) ist für die Funktionsfähigkeit der Infrastruktur ein ausreichender Abnutzungsvorrat notwendig. Der für den Oberbau nutzbare Abnutzungsvorrat ist die Spanne zwischen dem Ist-Zustand und den Beurteilungsmaßstäben der Ril 821.2001 Tabelle 2 wie z.B. bei Gleislagemessungen. Zur Sicherstellung des Abnutzungsvorrates muss eine Inspektion innerhalb des vorgegebenen Inspektionsabstandes durchgeführt werden. Der vorhandene Abnutzungsvorrat wird in Absatz (5) anhand verschiedener Beurteilungsmaßstäbe SR (=Störgröße/Reaktion) definiert. Bei Überschreitung von SRA, dem Wert mit dem größten Abnutzungsvorrat, ist lediglich eine Beurteilung zur Planung einer Instandsetzung erforderlich. Dies dient wirtschaftlichen Gesichtspunkten. Bei Überschreitung von SR100, der als technisch / wirtschaftlicher Abnutzungsvorrat definiert ist, wird eine Instandsetzung bis zur nächsten Regelinspektion erforderlich. Wobei der Zeitpunkt durch das Maß der Überschreitung und der Fehlerentwicklung bestimmt wird, da nicht ausgeschlossen werden kann, dass die nächste Stufe –SR Lim- ohne zwischenzeitige Instandsetzung überschritten wird. Das bedeutet demnach, dass eine SR100 Überschreitung auf die weitere Fehlerentwicklung bewertet werden muss. Denn sollte der nächste höhere SR Lim Wert überschritten werden, ist eine Beeinträchtigung der Funktionsfähigkeit zu erwarten. Für Gleislagefehler bedeutet dies in der Regel die Herabsetzung der zulässigen Geschwindigkeit ( $V_{zul.}$ ). Bei geschwindigkeitsabhängigen Beurteilungsmaßstäben ist ausschließlich die Geschwindigkeit nach dem Verzeichnis der zulässigen Geschwindigkeiten (VzG) maßgebend. Gegebenenfalls sind noch ergänzende zu beachtende Maßnahmen in den Richtlinien beschrieben. Wird letztendlich auch der definierte Grenzwert überschritten, ist eine Sperrung des Oberbaus aus technischer Sicht erforderlich.

Abb.: 9 beschädigter Oberbau
