# Untersuchungsbericht

Aktenzeichen: 60uu2015-04/011-3323

## Gefährliches Ereignis im Eisenbahnbetrieb

| Ereignisart: | Zugentgleisung |

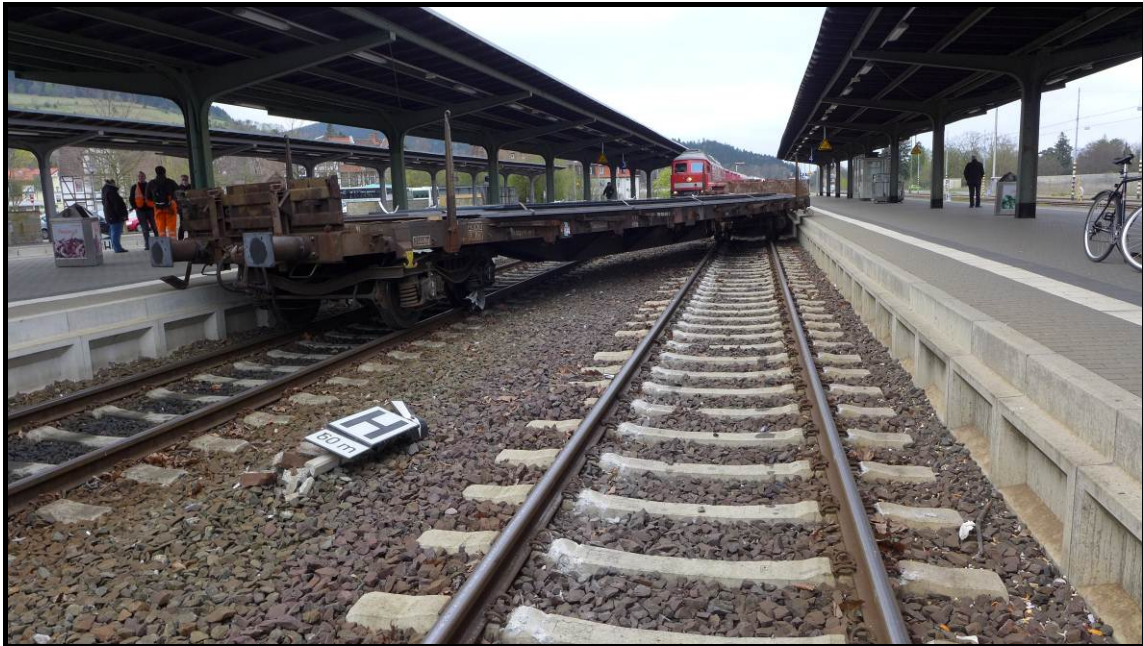
Abb. 1: Aufnahmen an der Unfallstelle

Personen wurden durch den Unfall weder getötet noch verletzt. Infolge des Ereignisses kam es zum zweispurigen Lauf des letzten Wagens (Rs - Wagen Nr. 3180 3914 929-5), wobei die erste Achse des vorderen Drehgestells entgleiste. Dadurch entstanden Sachschäden am Eisenbahnfahrzeug und an den Bahnanlagen. Der durch das EIU, die DB Netz AG, geschätzte Sachschaden beläuft sich auf ca. 96.000 Euro.

Die Zugentgleisung war Folge einer unzeitigen Weichenbedienung durch den Weichenwärter (Ww) des Stellwerks Go. Dieser hatte die gegen die Spitze befahrene Weiche 9 umgestellt, obwohl diese noch durch den letzten Wagen besetzt war.

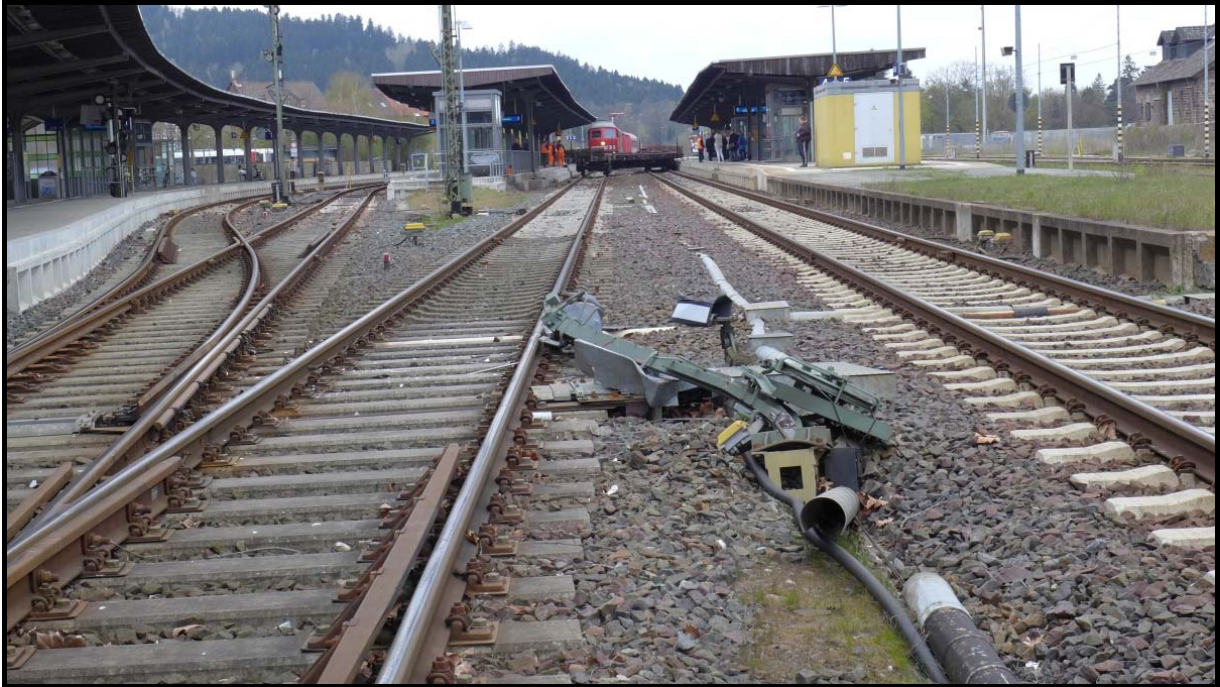
Abb. 6: umgerissenes Sperrsignal

Durch den zweispurigen Lauf des letzten Wagens wurde das zwischen den Gleisen 3 und 4 stehende Sperrsignal Hs4 umgerissen. Entgleisungsspuren waren hierbei noch nicht erkennbar. Diese setzten erst wenige Meter hinter dem Anfang des Bahnsteigs 4 ein. Kurz zuvor war der vordere rechte Rangiertritt, infolge des nun schräg zur Gleisachse laufenden Fahrzeugs, auf die Bahnsteigoberfläche aufgelaufen und hinterließ dabei entsprechende
