# Untersuchungsbericht

Aktenzeichen: 60uu2015-06/004-3323

## Gefährliches Ereignis im Eisenbahnbetrieb

| Ereignisart: | Bahnübergangsunfall |

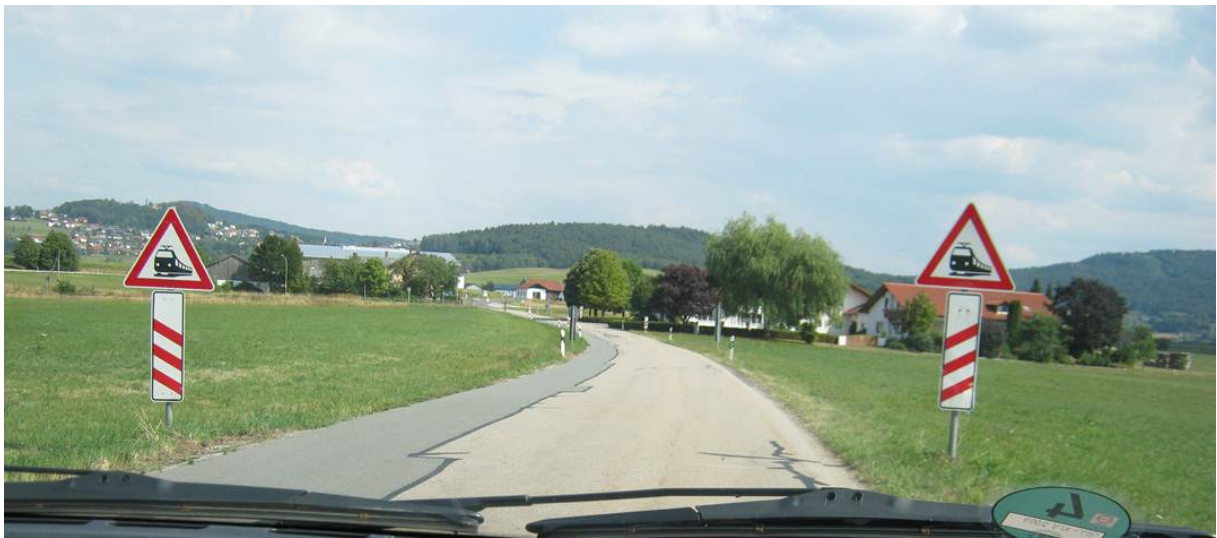
Abb. 1: von rechts der Bahn auf den BÜ zu

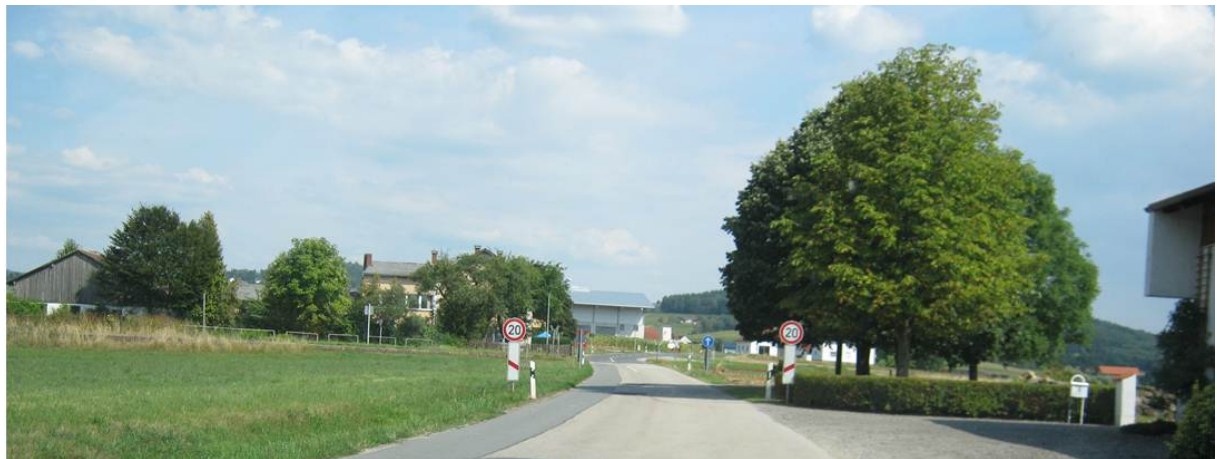
Abb. 2: wie Abbildung 1 – 20 km/h auf der Straße

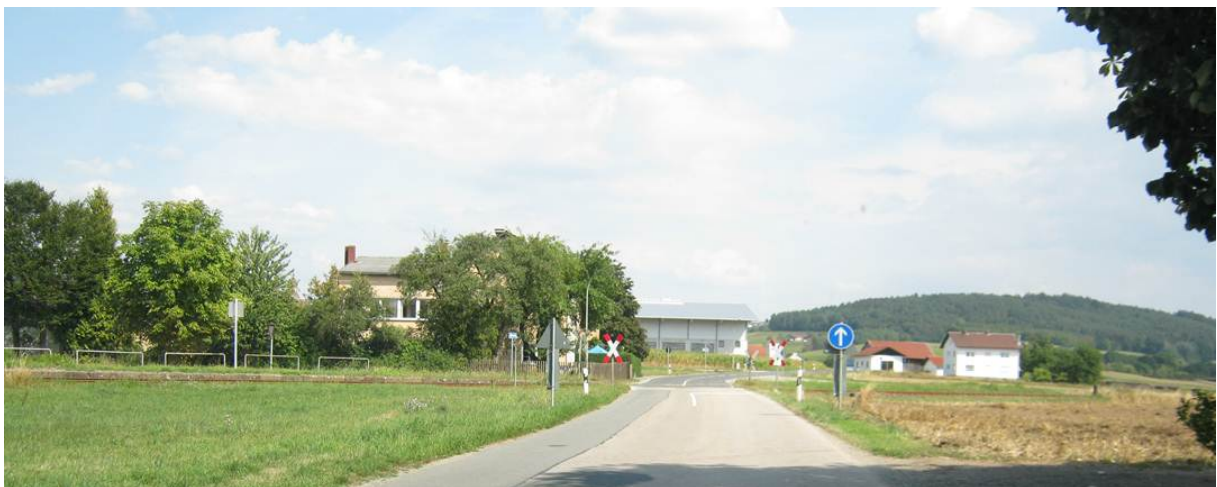
Abb. 3: wie Abbildung 1 – Linksabbiegeverbot hinter dem BÜ

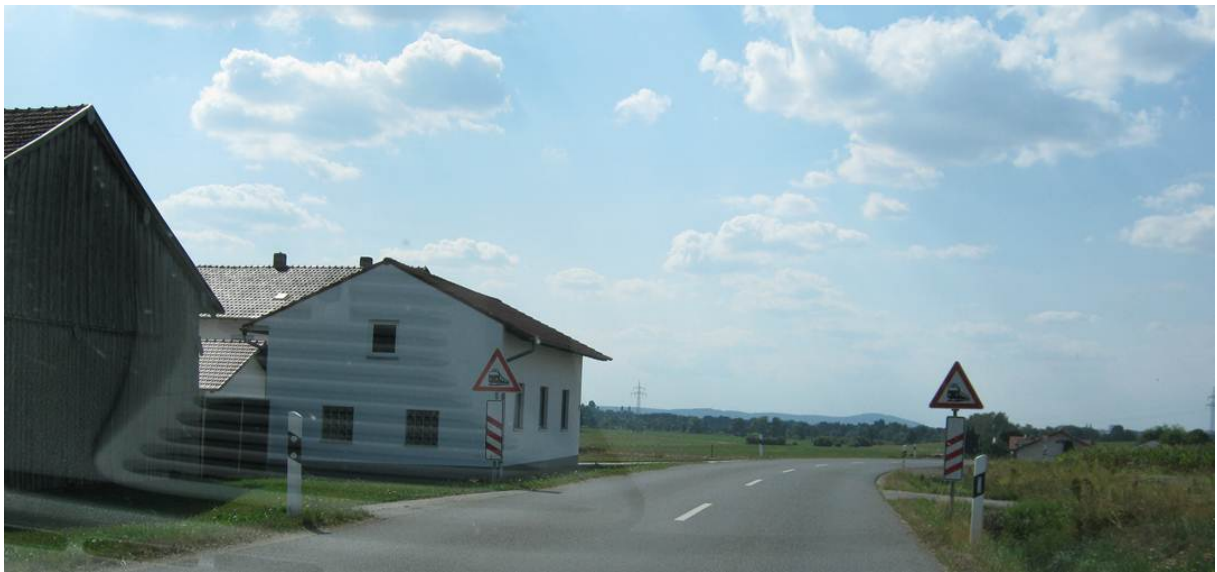
Abb. 4: von links der Bahn auf den BÜ zu

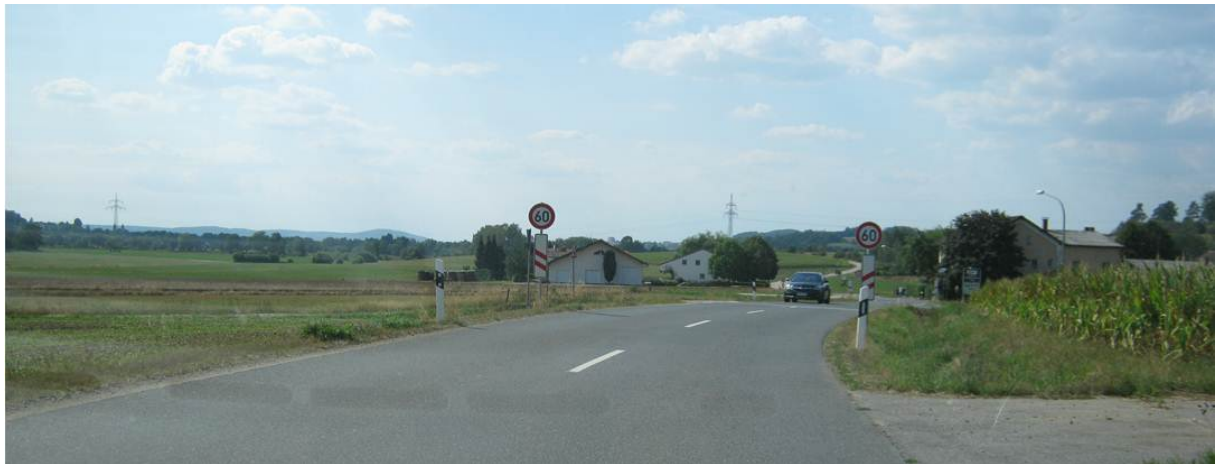
Abb. 5: wie Abbildung 4 - 60 km/h auf der Straße

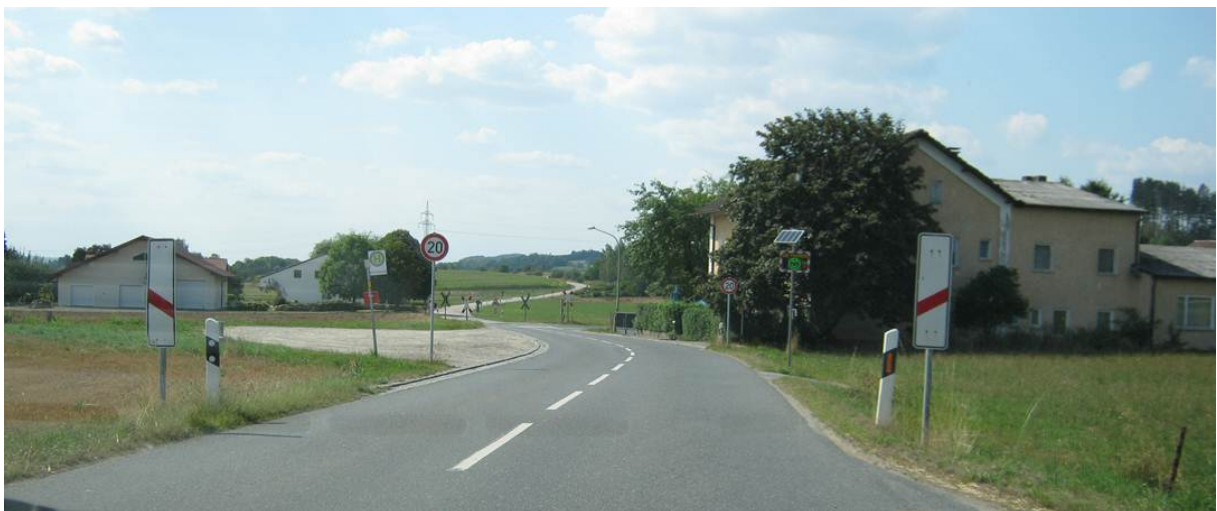
Abb. 6: wie Abbildung 4 – 20 km/h auf der Straße, Geschwindigkeitsanzeige Straße

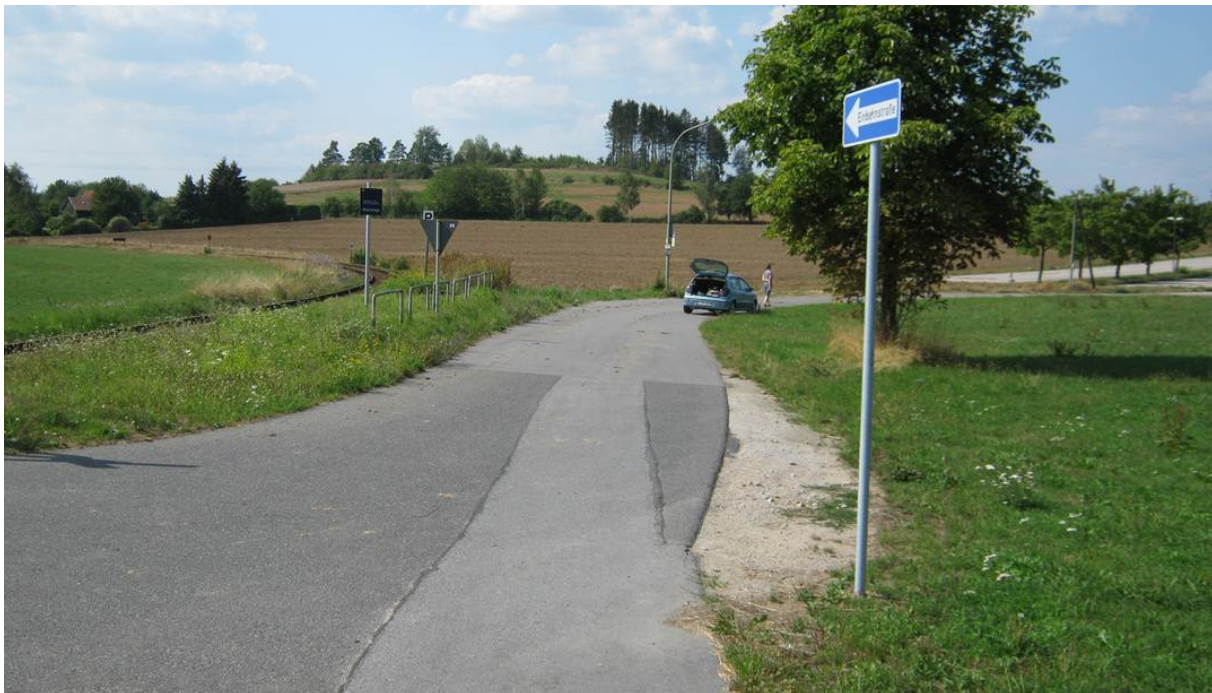
Abb. 8: Einbahnstraße, vom BÜ wegführend (Zustand am 21.08.2015)

Am Ereignistag 10.06.2015 bestand diese Einbahnstraßenregelung noch nicht, der Kleintransporter kam auf dieser Straße auf den BÜ zu und bog nach rechts in den BÜ ein, dort kam es zum Zusammenprall.

Der Zug und der Kleintransporter bewegten sich die letzten Meter parallel.

Am 15.06.2015 wurde die Gemeinde Runding von Seiten des EBA aufgefordert eine Auflassung, Teilauflassung oder Sperrung der unmittelbar in den BÜ-Bereich einmündenden Straße aus nördlicher Richtung (Quadrant II) zu prüfen bzw. zu veranlassen.

Aufgrund der im Endbereich zum BÜ vorhandenen Parallelführung dieser Straße ist die Sichtfläche im Quadrant II nur erschwert wahrzunehmen. Die Maßnahme würde den auffälligen BÜ sicherheitstechnisch entschärfen.

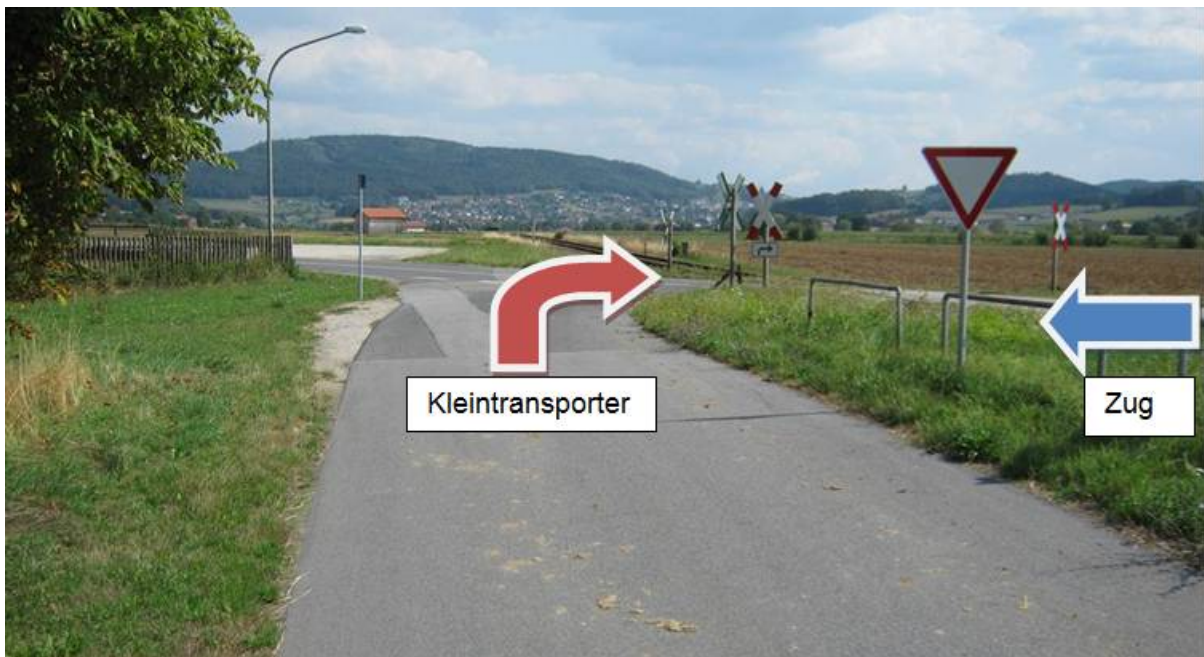
Abb. 9: Situation am Unfalltag 10.06.2015

Damals durfte in den BÜ-Bereich noch aus dieser Seitenstraße (in Abb. 12 als Fabrikeinfahrt bezeichnet) eingefahren werden. Das Andreaskreuz und Vorfahrt achten stehen noch.

Rechts der Seitenstraße/Fabrikeinfahrt hinter den Metallabsperungen befand sich früher der Bahnsteig des aufgelassenen Haltepunktes Runding.
