# Untersuchungsbericht

Aktenzeichen: 60uu2014-01/007-3323

## Gefährliches Ereignis im Eisenbahnbetrieb

| Ereignisart: | Zugentgleisung |

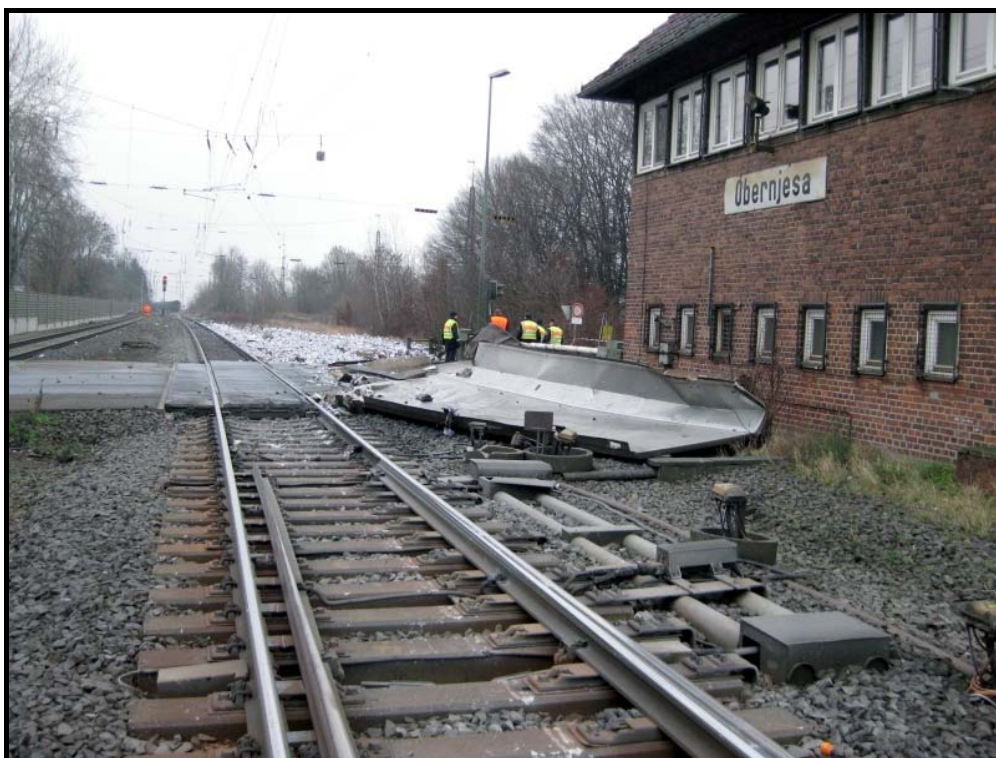
Abb. 1: Aufnahmen an der Unfallstelle

Am 19.01.2014 entgleiste gegen 02:53 Uhr im Gleis 2 des Bahnhofs Obernjesa (Strecke 3600) der 13. Wagen des Güterzuges GB 49152 (Eisenbahnverkehrsunternehmen (EVU): DB Schenker Rail AG) auf der Fahrt von Bludenz (A) nach Seelze Rbf.

Die Zugentgleisung wurde verursacht durch einen Heißläufer am 13. Wagen (Hbbillns, 2180 2458290-8) in Verbindung mit dem Bruch des Wellenschenkels an der rechten Seite des hinteren Radsatzes.

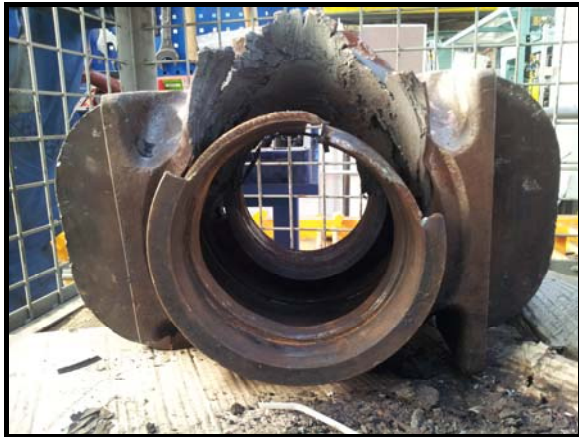
Abb. 8: Schadradsatzlagergehäuse

- keine Schleifspuren der Schrauben am Deckel
- Lastzonen der Außenringe ohne Ausbröckelungen
- Schenkelbruch zwischen vorderem und hinterem Innenring
- Fett vollständig verbrannt
- Radsatzlagergehäuse stark beschädigt, dadurch Ausbau der Außenringe nicht möglich.“

„Durch die Beschädigungen des Gehäuses war eine Entnahme der Außenringe nicht möglich, jedoch auch nicht erforderlich, da die Laufbahnen in eingebautem Zustand beurteilt werden konnten.

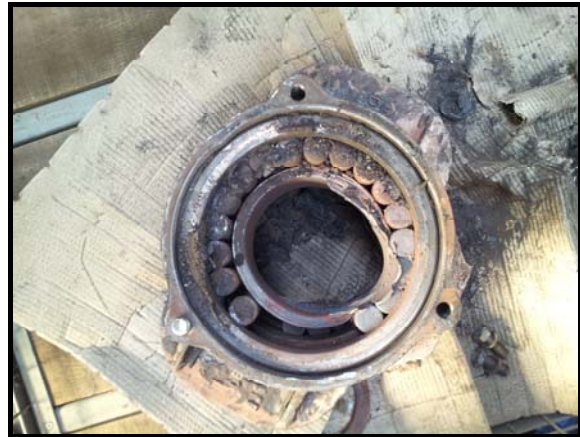
Abb. 9: Schadradsatzlager

Aus dieser Begutachtung geht hervor, dass es zu keinem Außenringschaden in der Lastzone des Lagers (u.a. Ermüdungsschaden) gekommen ist.

Auf Grund der Zerstörung des Lagers und dem Verbrennen des Lagerfettes war es nicht möglich eine Fettprobe zu entnehmen.“

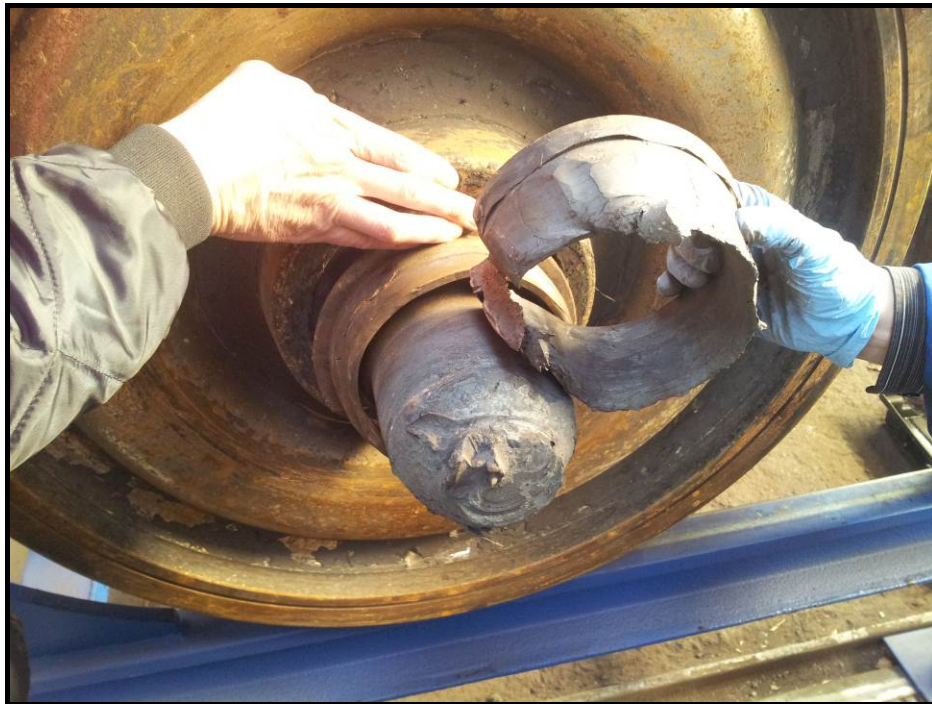
Abb. 10: Schadradsatz – hinterer Innenring und Labyrinthring

Die Lage des Labyrinthringes und des hinteren Innenringes war rekonstruierbar.

*„Trotz der Zerstörung des Wellenschenkels waren die Außenringe des Wälzlagers noch so gut erhalten, dass auf Grund der Begutachtung der Laufbahnen in der Lastzone ein Ermüdungsschaden (Rollkontaktermüdungsschaden) seitens des Wälzlagers bzw. der Außenringe ausgeschlossen werden kann. Ein Lösen der Schraubverbindung des Wellenverschlusses erscheint auf Grund des Schadbildes, d.h. keine Schleifspuren des / der Schraubenköpfe an der Lagerinnendeckelseite, als Ursache unwahrscheinlich zu sein. Die Fettanalysen der Gegenseite des Schadradsatzes und die des 2. Radsatzes (B-Seite) im Fahrzeug zeigten keine Auffälligkeiten und kann somit ebenfalls als Ursache ausgeschlossen werden.*
