# Untersuchungsbericht

Aktenzeichen: 60uu2012-12/002-3323

## Gefährliches Ereignis im Eisenbahnbetrieb

| Ereignisart: | Zugentgleisung |

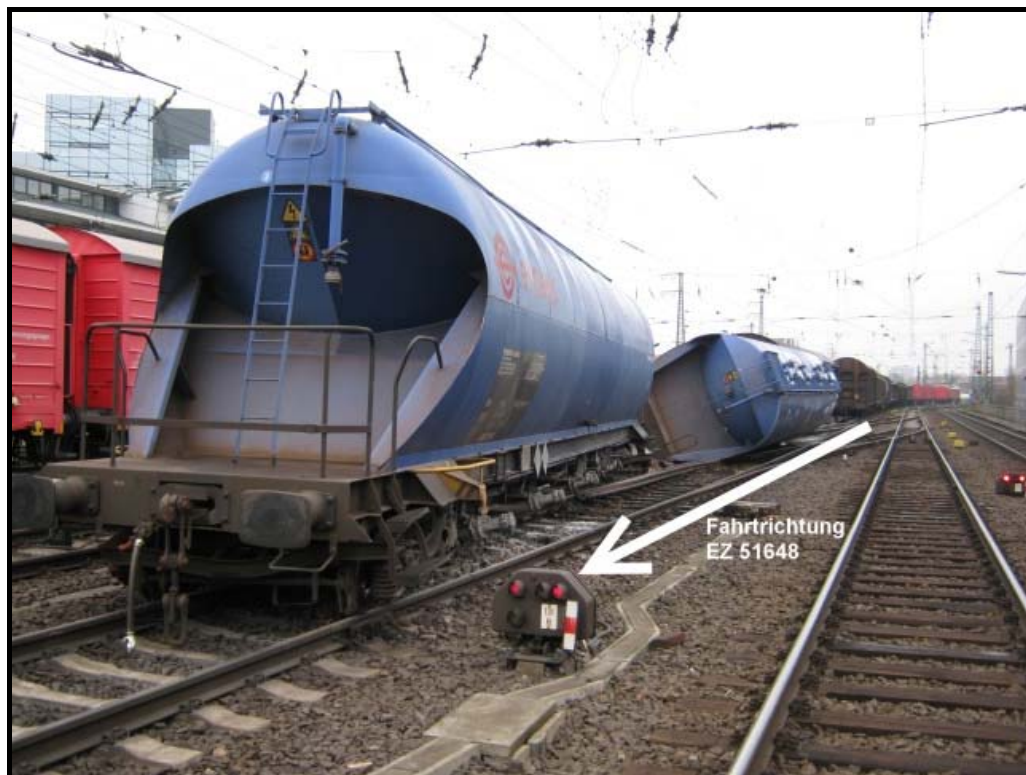
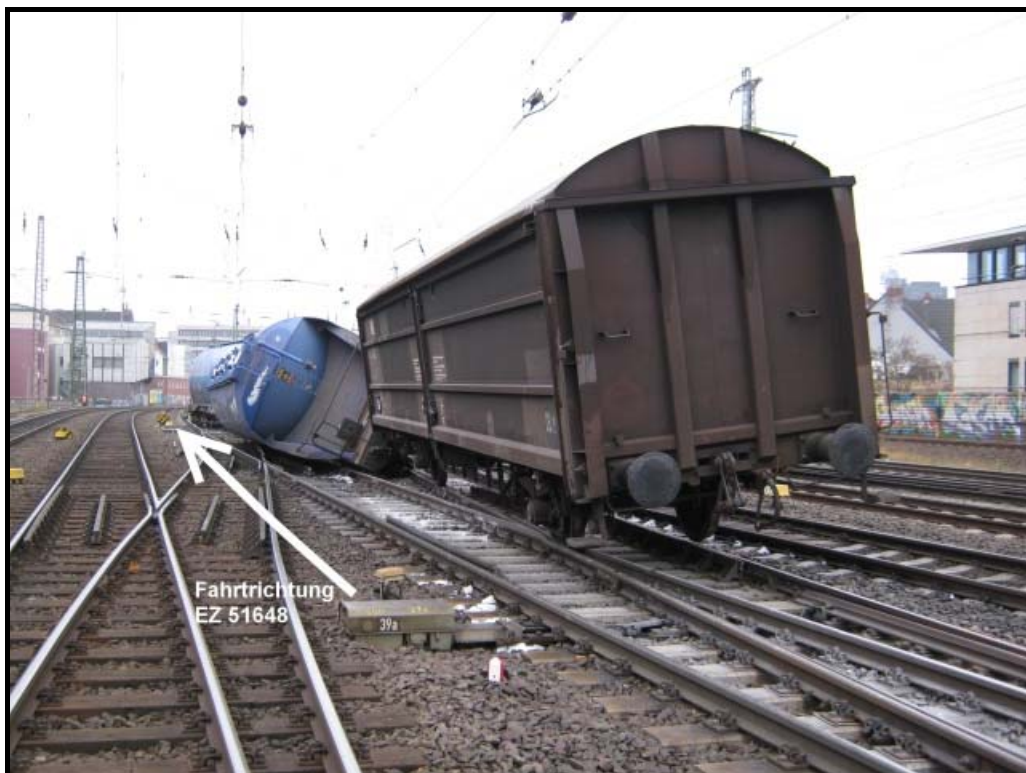
Abb. 1: Aufnahmen an der Unfallstelle

Die Entgleisung des 21. Wagens wurde durch einen Bruch des Wellenschenkels an der ersten Achse des vorderen Drehgestells in Fahrtrichtung rechts verursacht. Der Bruch war Folge einer thermischen Überbeanspruchung des Wellenschenkels im Radsatzlager (Heißläufer).

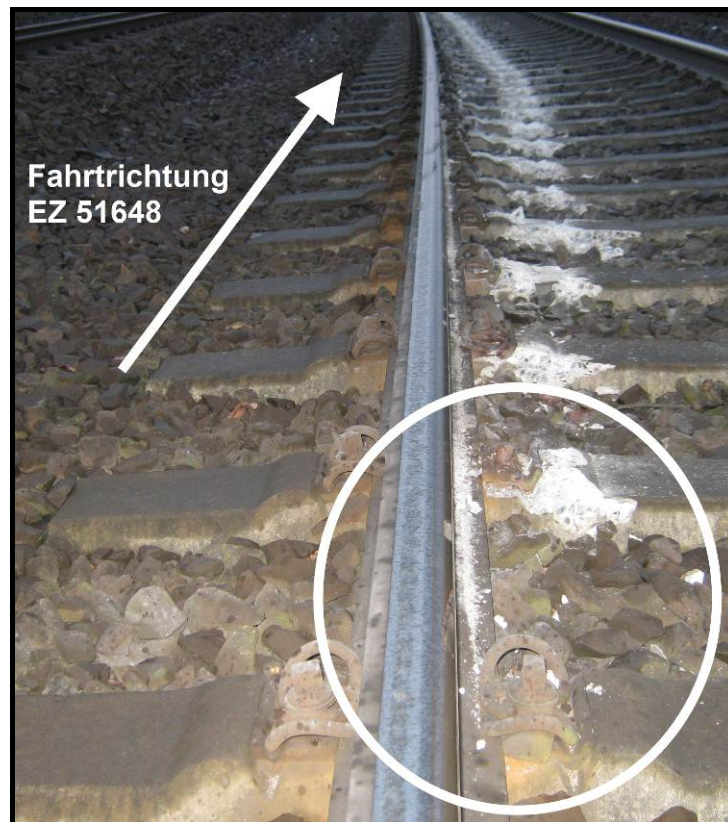
Erste Entgleisungsspuren waren deutlich ab km 1,500 im Gleis 43 erkennbar. Dabei war innerhalb eines Linksbogens ein in Fahrtrichtung des Zuges links laufendes Rad nach rechts von der Fahrschiene abgeglitten. Das entgleiste Rad hinterließ entsprechende Anschlagspuren an den Schienenbefestigungsmitteln und den Schwellen. Wenige Meter weiter waren auch die Anschlagspuren eines rechtslaufenden, entgleisten Rades erkennbar..

Abb. 10: Entgleisungsspuren (1)

Abb. 11: Entgleisungsspuren (2)

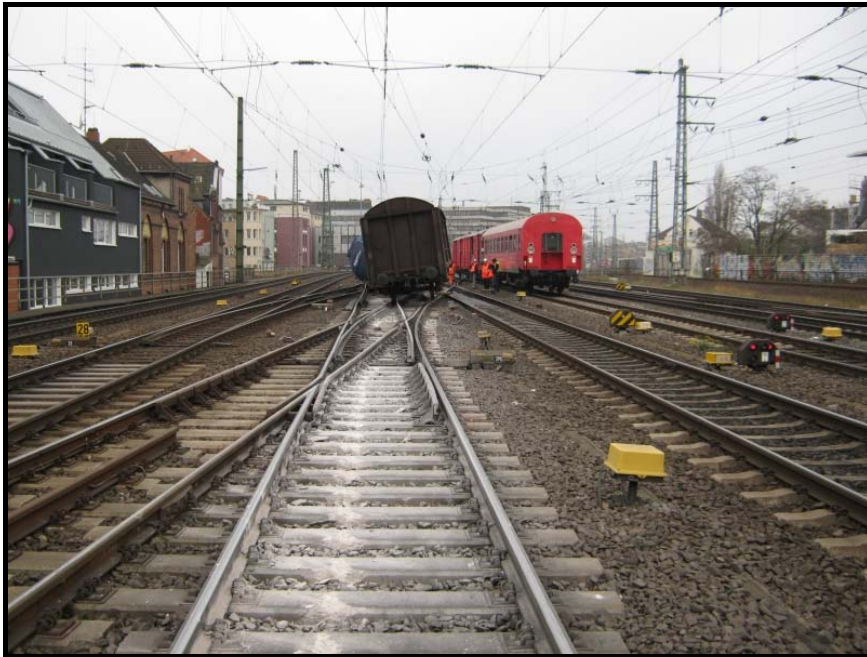
Abb. 14: Entgleisungsspuren (3)

Die Entgleisungsspuren führten anschließend weiter bis zur Weiche 39 a/b. Diese und die nachfolgenden Weichen wurden durch die entgleisten Wagen erheblich beschädigt bzw. zerstört. Die vorgefundenen Schäden konnten zweifelsfrei als Folgeschäden der primären Entgleisung in km 1,500 identifiziert werden.

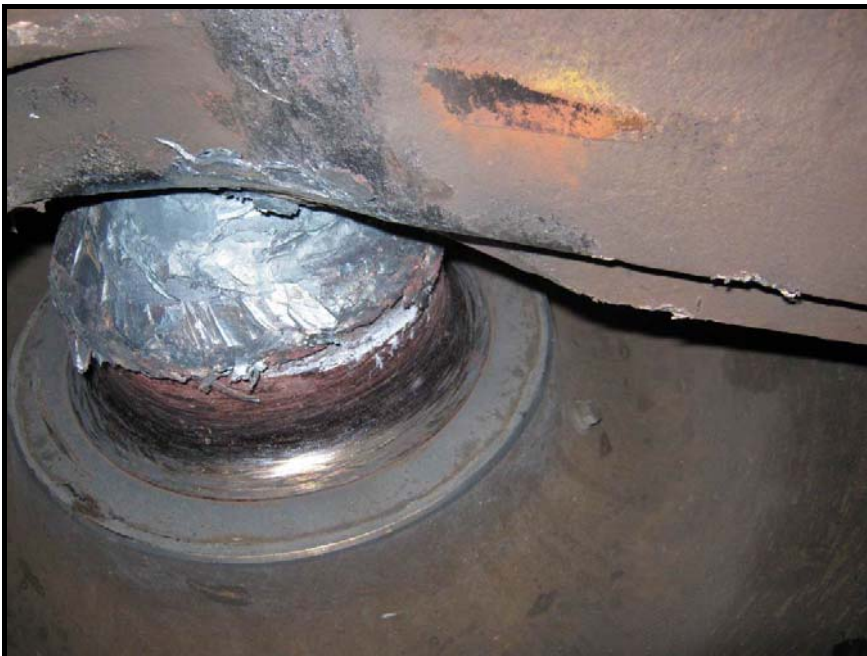
Abb. 15: Bruchstelle Radsatzwelle

Am vorderen Drehgestell des 21. Wagens waren am vorlaufenden Radsatz rechts das fehlenden Radsatzlager und der abgescherte Radsatzwellenstumpf feststellbar.

Die Entgleisung des Güterzuges EZ 51648 ist zweifellos auf einen Bruch des rechten Wellenschenkels am vorlaufenden Radsatz der vorderen Radsätze des an 21. Stelle im Zugverband laufenden Wagens zurückzuführen. Durch einen Schaden im Radsatzlager kam es zu einer kurzen und sehr hohen Wärmeentwicklung innerhalb des Lagers (Heißläufer). Diese führte in kurzer Zeit zu einer thermischen Überbeanspruchung der Bauteile und letztendlich zum Bruch des Radsatzwellenschenkels. Dadurch war die Spurhaltefähigkeit des Eisenbahnfahrzeugs nicht mehr gegeben, was zwangsläufig zur Entgleisung führte.
